EK56577 - 2019 Hyundai Kona

GENERELL BESKRIVELSE

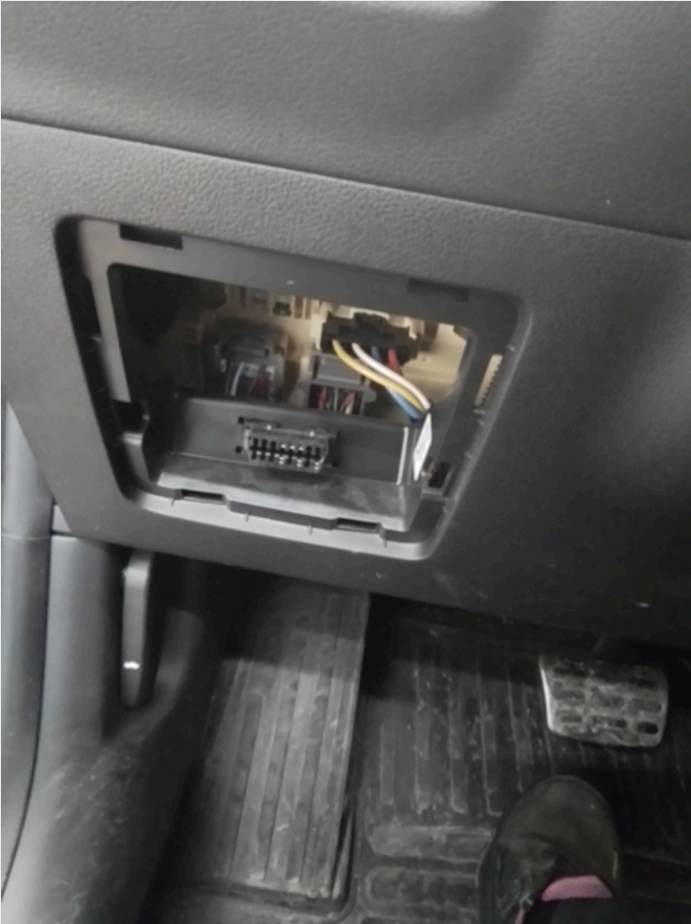
4.7 Deksel over obd kontakt mangler

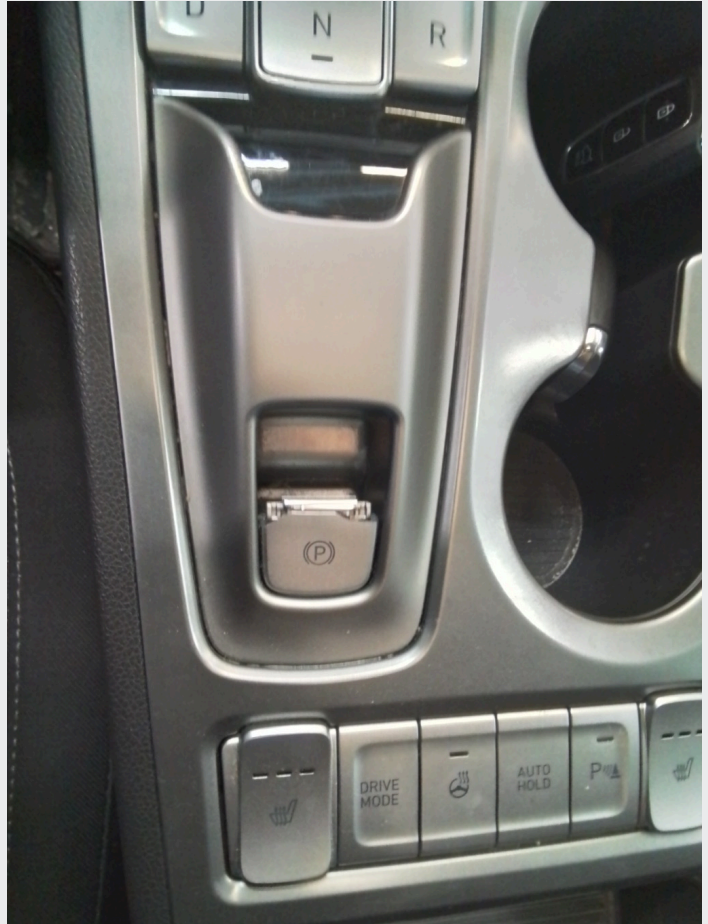
4.2 Bryter til elektronisk parkbrems ødelagt

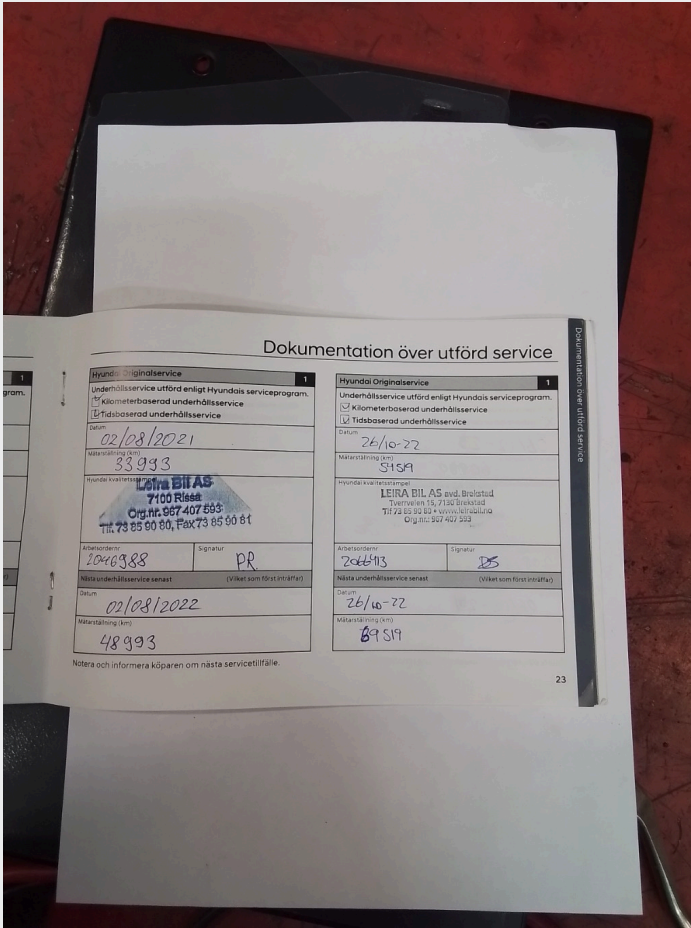
5.11 Servicechef

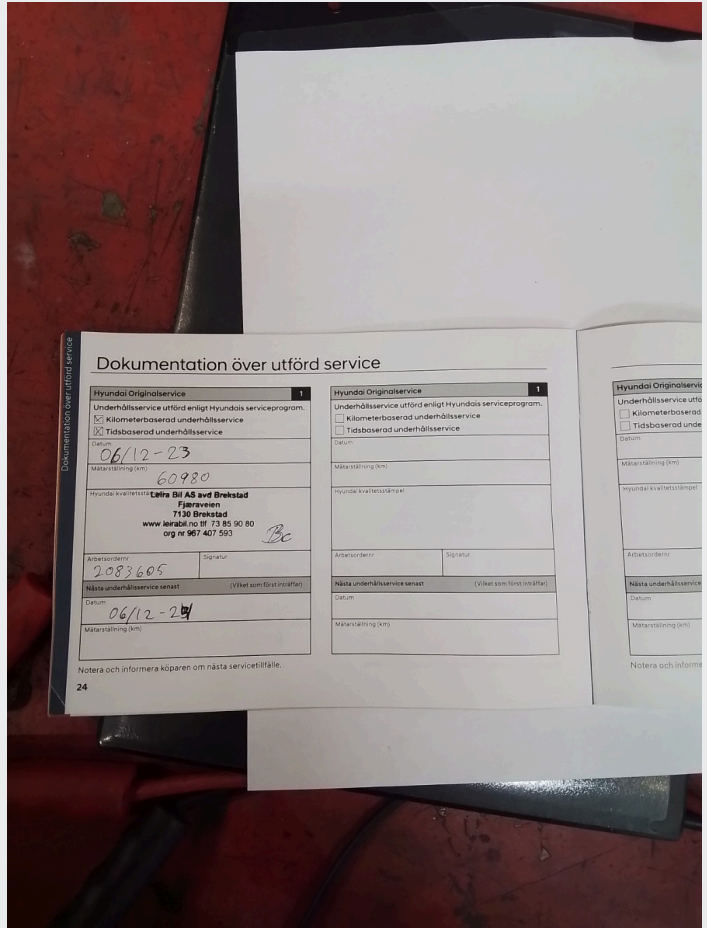
5.11 Servicechef

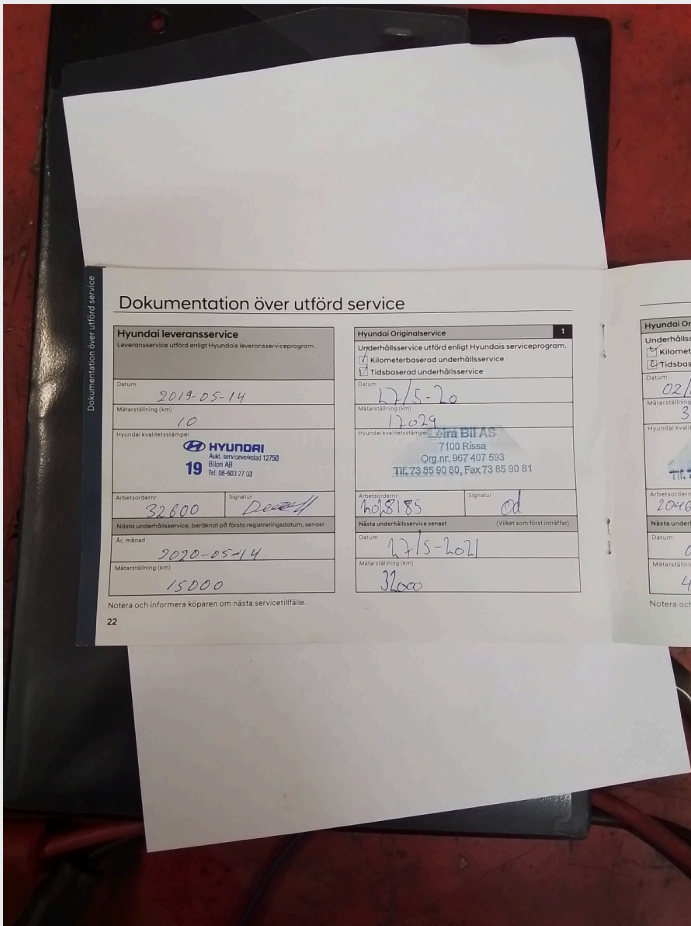
5.11 Servicechef

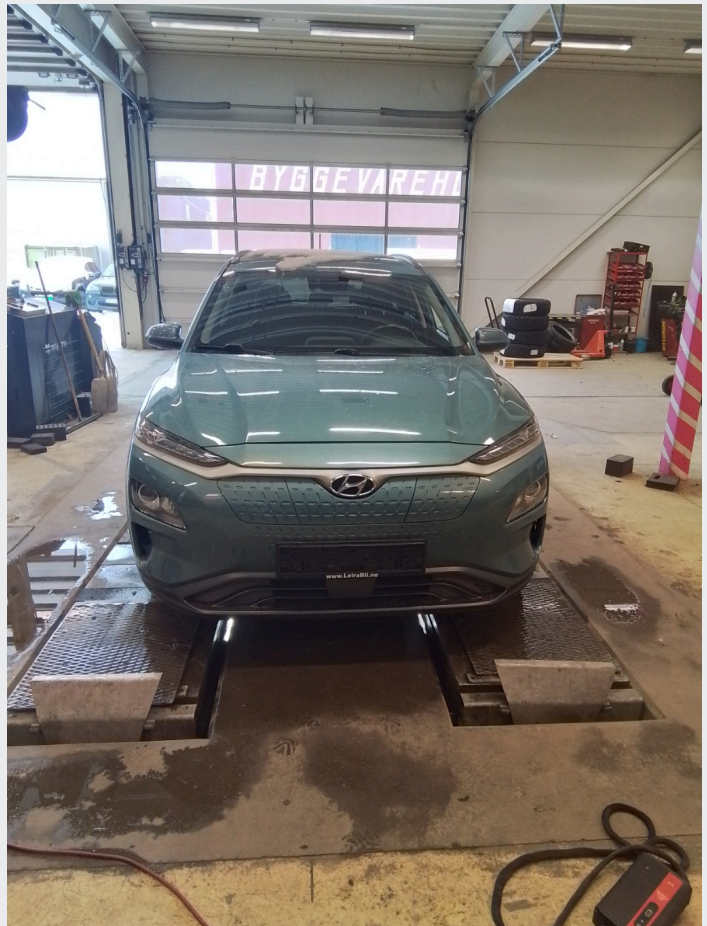
2.1 Generelt noen bruksmerker rundt om på bil. Normalt ihht alder/km

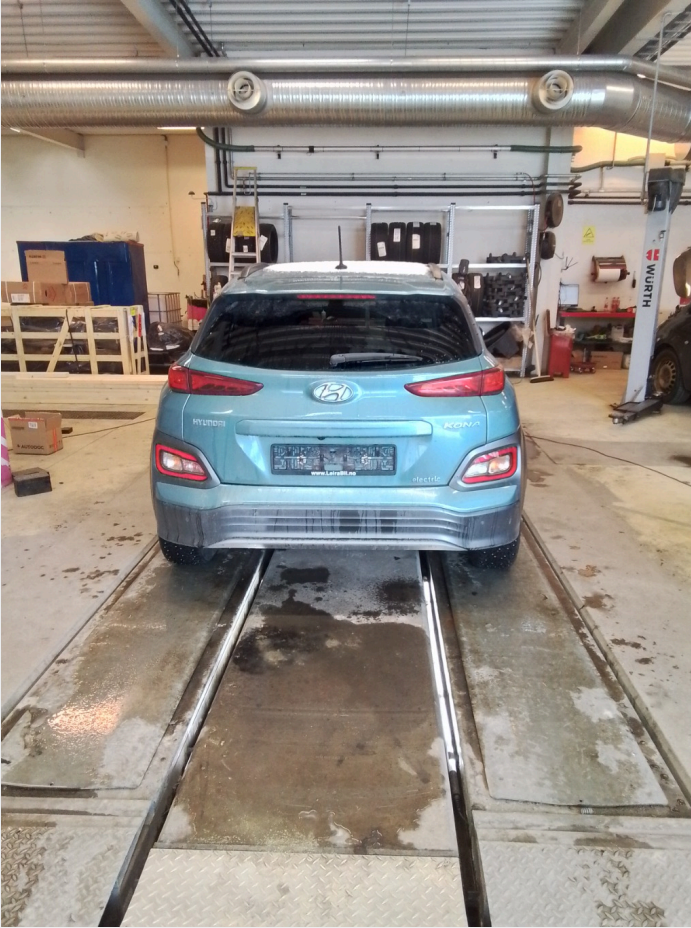
2.1 Generelt noen bruksmerker rundt om på bil. Normalt ihht alder/km

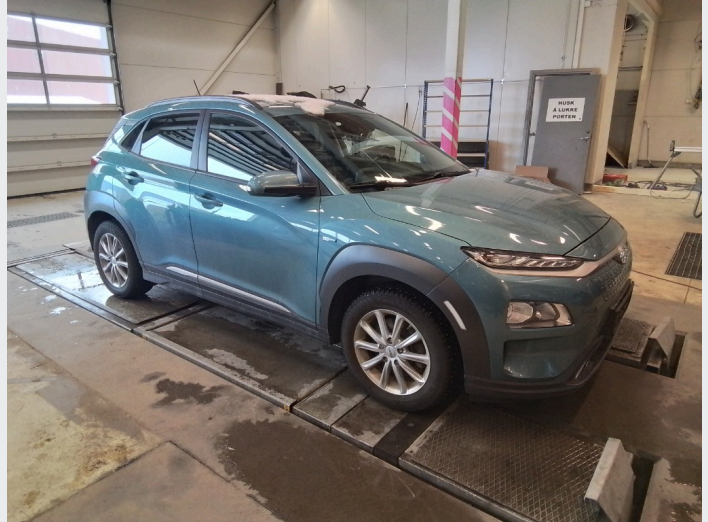
2.1 Generelt noen bruksmerker rundt om på bil. Normalt ihht alder/km

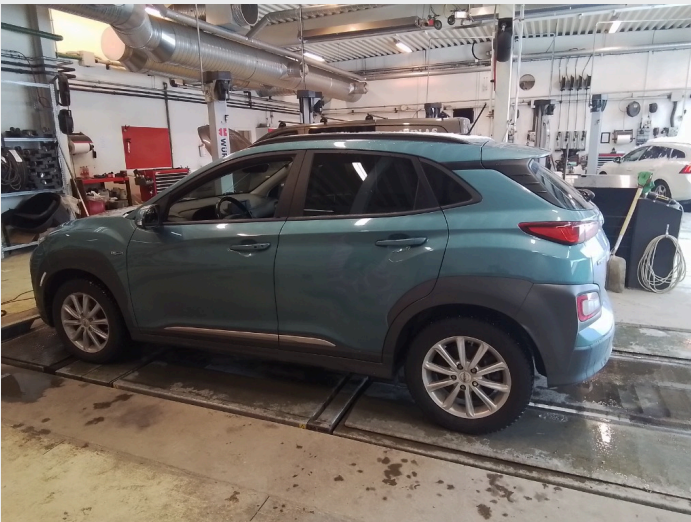
2.1 Generelt noen bruksmerker rundt om på bil. Normalt ihht alder/km

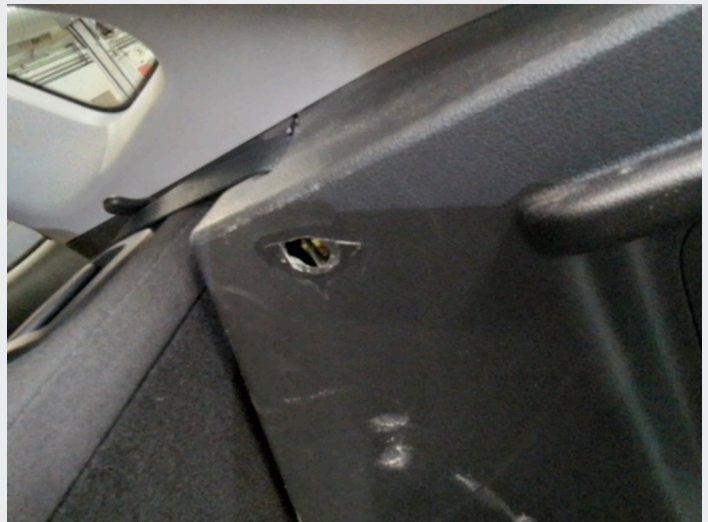
4.8 Knekt feste på bagasjeromskjuler

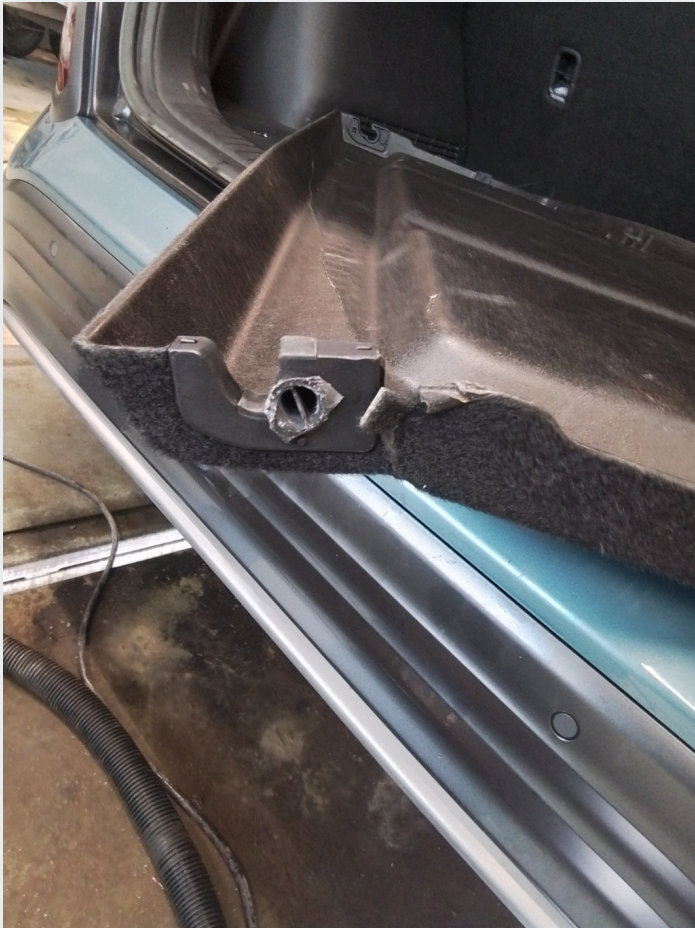
4.8 Knekt feste på bagasjeromskjuler

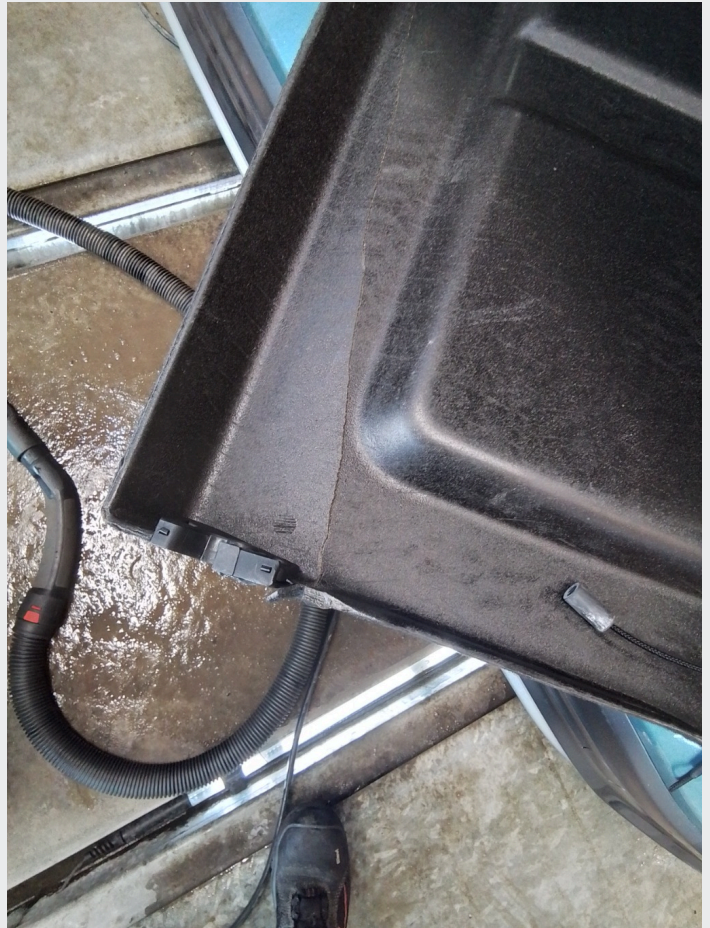
4.8 Knekt feste på bagasjeromskjuler

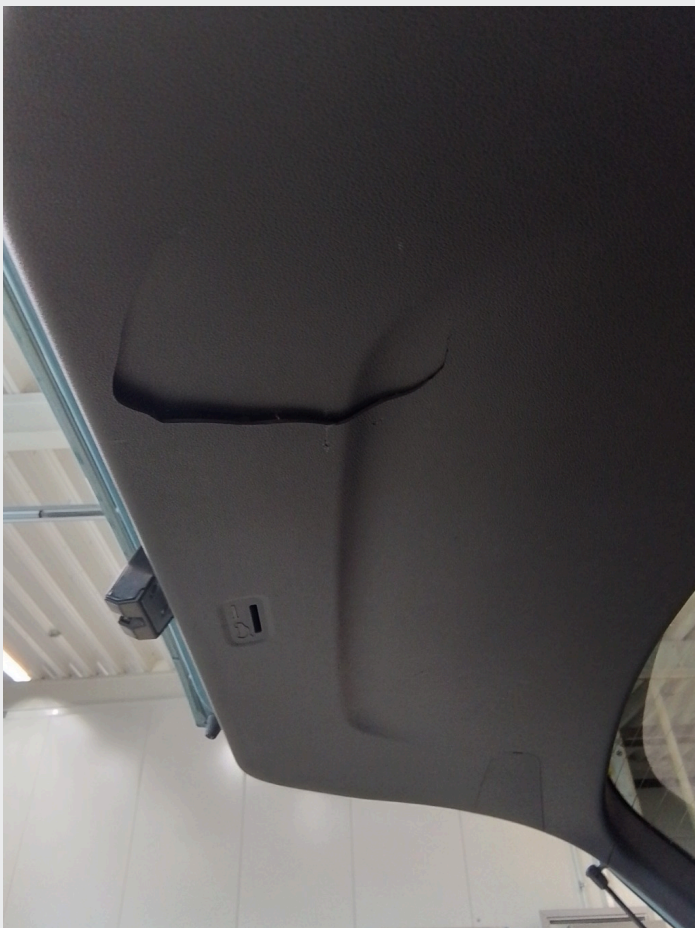
4.4 Hull/sprekk i bakluketrekk
