NAF Tilstandsrapport

Testdato
21.02.2025

Bilmerke	Tesla	Motorstørrelse	cm ³
Modell	Model 3	Motoreffekt	158 kW
Type	003	Aksler i drift	2
Registreringsnr.	EB24127	Drivstofftype	Elektrisk
Understellsnr.	5YJ3E7EB5LF676984	Kjøretøygruppe	101
Km.stand.	102457	Bruktimportert	Nei
Farge	Hvit	Registreringsår	2020
Karosseritype	Sedan	Registrert første gang	18.03.2020
		Frist for neste EU kontroll	17.03.2026

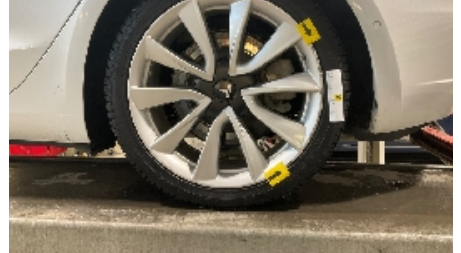
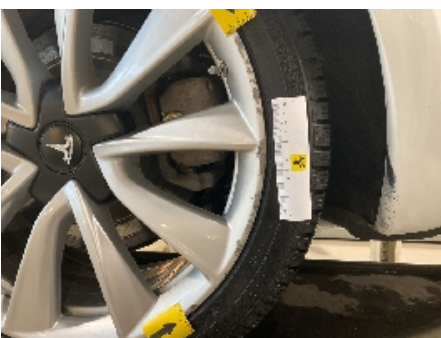
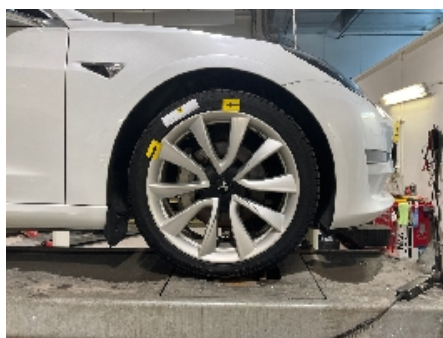
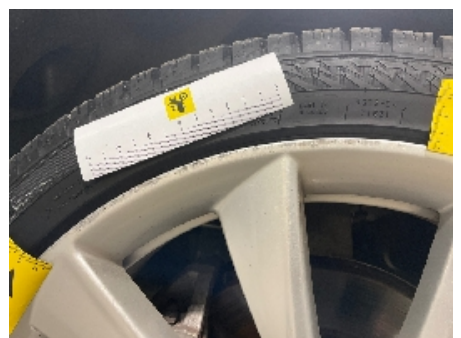
**12. Felg**

Ref.Id	Repareres	Resultat	Beskrivelse
35.2	Ladekabel elbil/hybrid	Ladekabel mangler	
40.8	Felg	Vesentlig ripe / hakk inn til grunnmaterialet:	Venstre bak, Høyre foran
55.4	Frontrute	Sprekk i frontrute: <ul style="list-style-type: none">• Reparasjonsmetode: Skift	
63.1	Karosseri generelt	Oppstartskostnader for lakkering	
63.3		Mindre lakkskader, utbedres med penselflekking	Panser, Høyre fordør, Høyre bakskjerm, Høyre kanal, Innvendig venstre bakdøråpning, Innvendig høyre bakdøråpning
78.7	Venstre forskjerm	Lakkskade	Lakkere
83.5	Venstre kanal	Ripe ned til grunnmaterialet	Lakkere
87.7	Høyre forskjerm	Lakkskade	Lakkere
100.7	Bakluke	Lakkskade	Lakkere

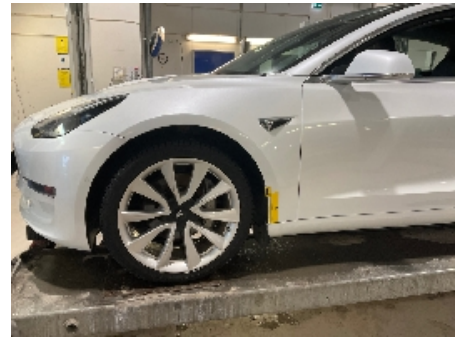
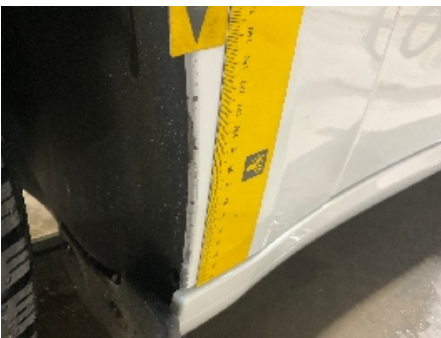
18. Venstre forskjerm

78 - Venstre forskjerm	R
79 - Venstre fordør	✓
80 - Venstre speil	✓
81 - Venstre bakdør	✓
82 - Venstre bakskjerm	○
83 - Venstre kanal	R
84 - Venstre utvendig synlig A-stolpe/takvange	✓
