MAZDA CX-5 160 HK AUTOMAT 4X4

TESTDATO: 14.04.2025

DP18641

NBF Tilstandsrapport er utarbeidet av Norges Bilbransjeforbund og Forbrukerrådet.

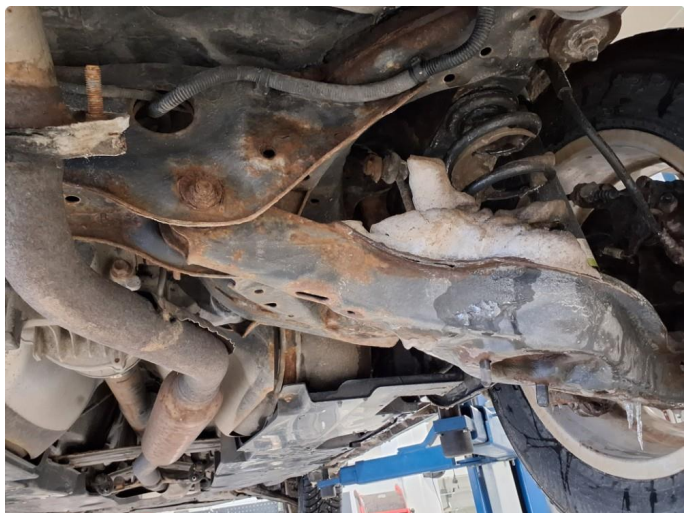
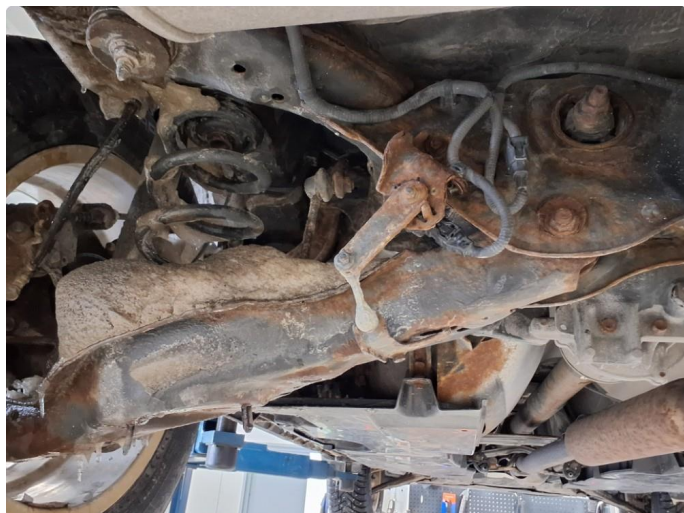
| Punkt | | Beskrivelse | Plassering |
|---|---|---|---|
| 1.1 | Under bil | rust | |

1.1 Rust

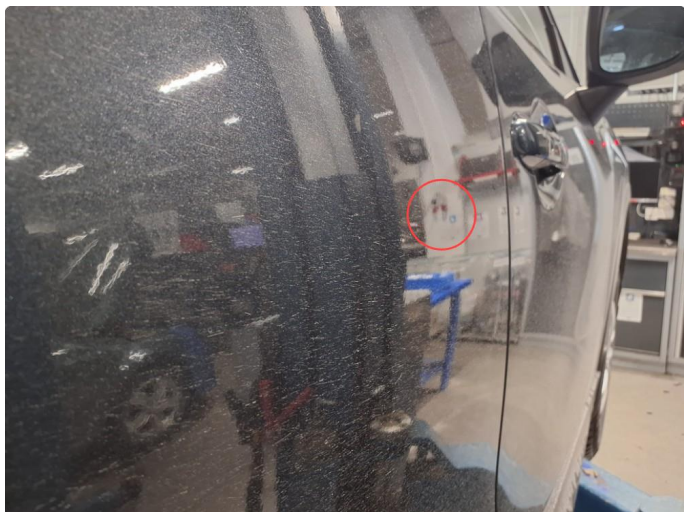
| Punkt | | Beskrivelse | Plassering |
|---|---|---|---|
| 1.2 | Dører | p-bulk | høyre bak |

1.2 P-bulk

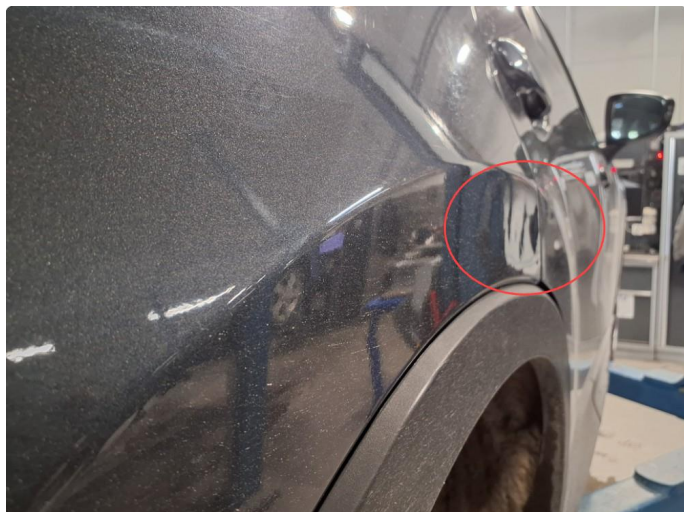
| Punkt | | Beskrivelse | Plassering |
|---|---|---|---|
| 1.3 | Skjermer | flere bulker | høyre bak |

1.3 Flere bulker

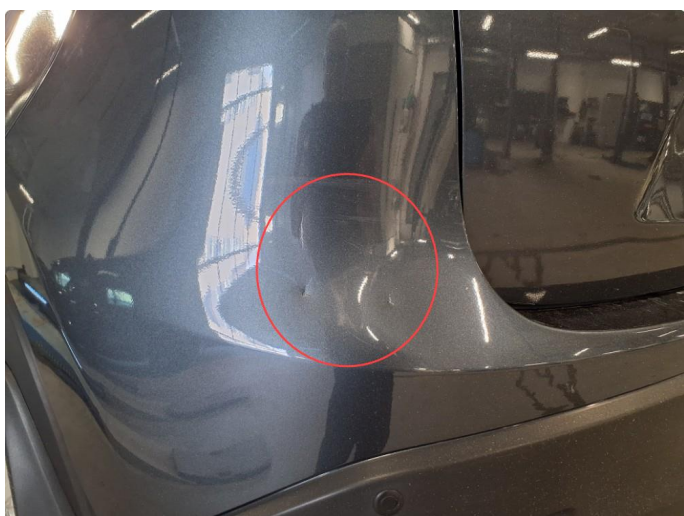
| Punkt | | Beskrivelse | Plassering |
|---|---|---|---|
| 1.4 | Støtfanger | skade | bak |

1.4 Skade

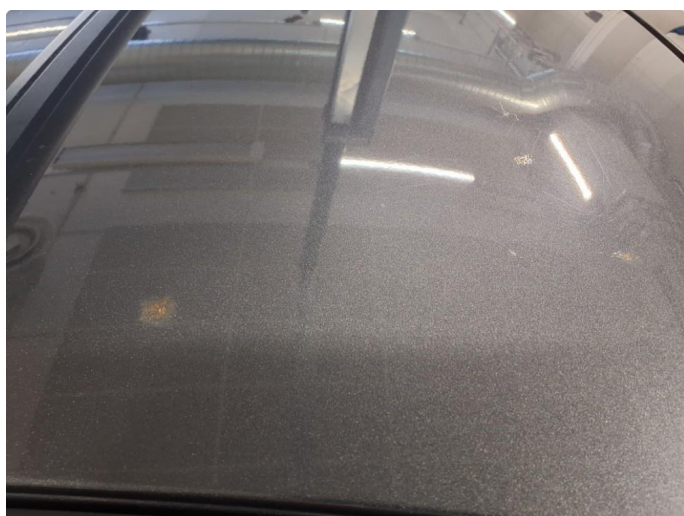
| Punkt | | Beskrivelse | Plassering |
|---|---|---|---|
| 1.5 | Tak | rust | |

1.5 Rust
