## EL39647 - 2015 Mercedes-Benz Kombi (5-dørs)

## GENERELL BESKRIVELSE

Inv lekkasje motor samt ulelyd fra motor, noen kosmetiske skader

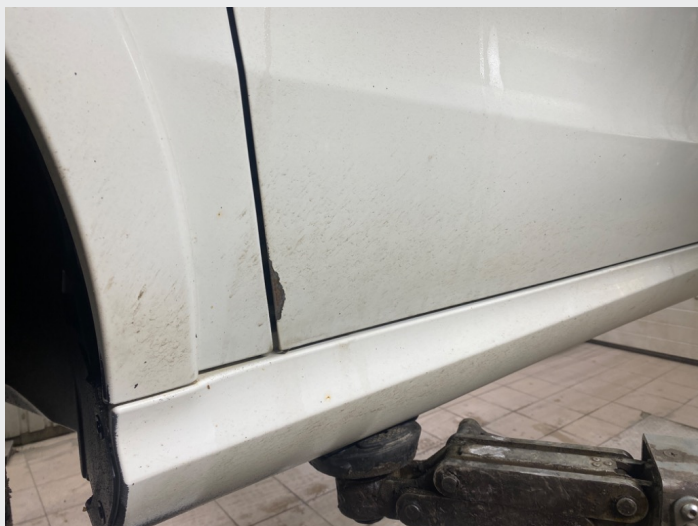
| Identitet | | Interiør og instrumenter | | Miljø | |
|---|---|---|---|---|---|
| 2.5 | C | Dører/bakluke | | 8.1 | B Ratt/styringsmekanisme |

2.5 Rust dør venstre foran

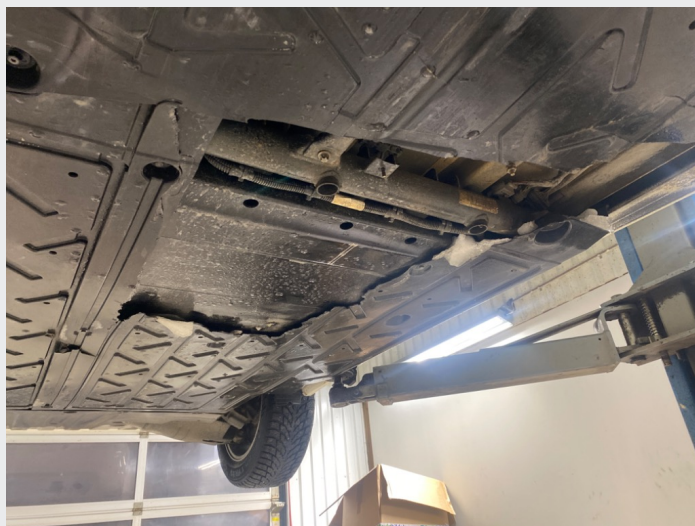
| Identitet | | Interiør og instrumenter | | Miljø | |
|---|---|---|---|---|---|
| 2.2 | C | Antirustbehandling/under bil | | 7.3 | B Clutch/kobling |

2.2 Knust beskyttelsesplate under
