NISSAN NAVARA 144 HK MANUELL 4X4

TESTDATO: 03.07.2025

ZH40696

NBF Tilstandsrapport er utarbeidet av Norges Bilbransjeforbund og Forbrukerrådet.

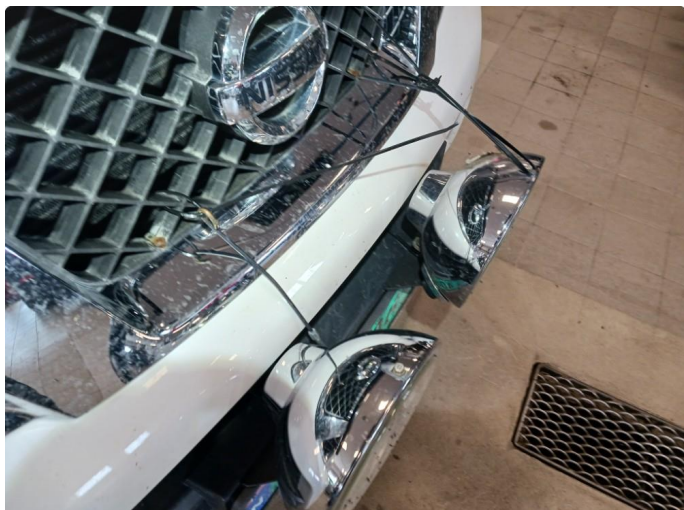
| Punkt | Beskrivelse | Plassering |
|---|---|---|
| 2.1 Lys foran | Ekstralys demontert. | begge foran |

2.1 Ekstralys demontert.

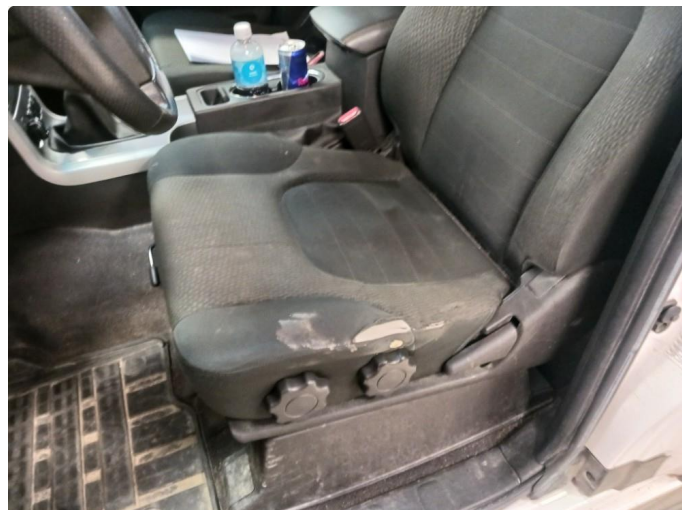
| Punkt | Beskrivelse | Plassering |
|---|---|---|
| 5.1 Seter | Nytt setetrekk førersetet. | venstre foran |

5.1 Nytt setetrekk førersetet.
