# Tilstandsrapport

Rekkehus

Hølen Verft 9D, 3260 LARVIK

Rapportdato: 16.04.2025

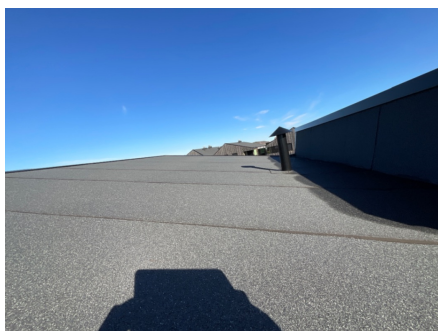
Taktekking

Taket er tekket med sveiset asfaltbelegg.

Siden taket (takkonstruksjon, taktekking og skorstein) kun er observert fra takfot i stige, er vurderingen begrenset av dette. Det er ikke sikkerhetsmessig forsvarlig å bevege seg ut på taket. Selv om det ikke er avdekket skader under befaringen, betyr ikke dette at det ikke foreligger skader som en besiktigelse på taket kan avdekke. Vær oppmerksom på denne risikoen. En undersøkelse på taket kan utføres av en fagperson under tilstrekkelige sikkerhetsforhold.

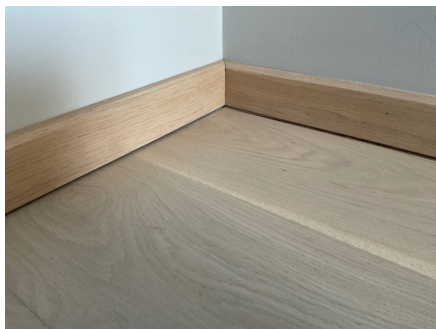
Det er målt ca 9mm høydeforskjell på gulv over en lengde på ca 2 m, og ca 9mm gjennom hele rommet. Skjevhetene er for det meste på soverom.

Det er noe glupe mellom gulv og lister i etasjeskille.  
På soverom når ikke parkett helt under listen.

Gliper kan skyldes naturlig tørk i konstruksjonen.

Glippe mellom parkett og list.

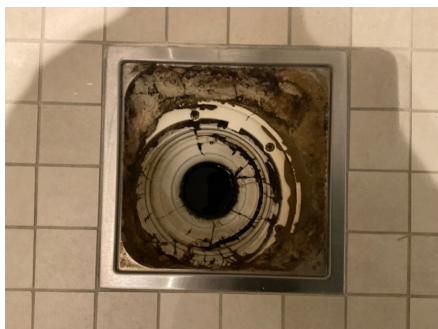
Badet er utført med plastsluk og smøremembran som tettesjikt.

Badet er bygget ettere forskriftene i TEK-10/17 og utførende har gjennom kontrollerklæringer ved ferdigattest erklært at rommet og membran har tilfredstillende utførelse.

Sluk i dusjsone

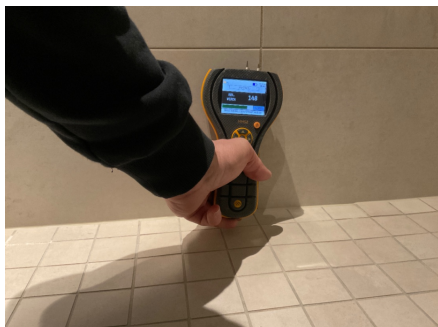
Hulltaking er ikke foretatt. Dette fordi badet kun er 4 år gammelt og det foreligger dokumentasjon, og arbeidene er underlagt uavhengi kontroll av våtrom.

Fuktmåling i dusjsone

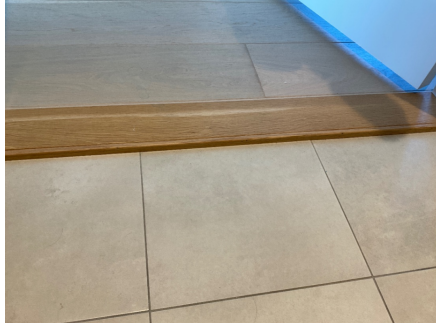
- Det er påvist avvik i fallforhold til sluk i forhold til krav i forskrift på byggetidspunktet.

Badet fungerer med avviket.

Ved lekkasje utenfor dusjsone vil det være en risiko for at lekkasjevann vil renne ut over dørterskel, der hvor det ikke er oppkalt ved dørterskel eller for liten høydeforskjell mellom sluk og terskel.

Manglende oppkalt ved dørterskel.

Det anbefales å etablere oppkalt ved dørterskel.

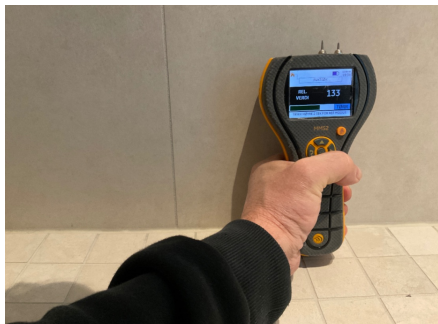
Hulltaking er ikke foretatt. Dette fordi badet kun er 4 år gammelt og det foreligger dokumentasjon, og arbeidene er underlagt uavhengi kontroll av våtrom.

Fuktmåling på vegg i dusjsone.

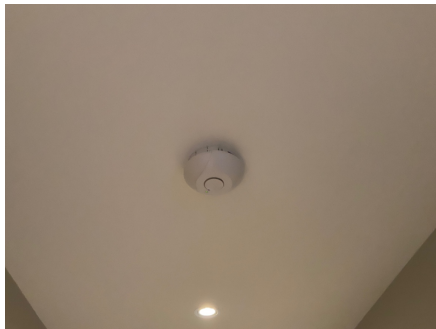
4. Er det skader på røykvarslere?

Nei

Røykvarsler.

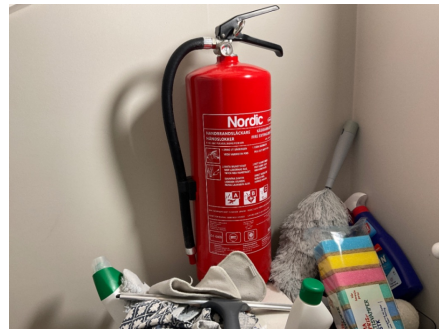
Brannslukningsapparat

2. Er det skader på brannslukkingsutstyr eller er apparatet eldre enn 10 år?
