# Tilstandsrapport

Enebolig

Østre Gjesåsveg 91, 2280 GJESÅSEN

Befaringsdato: 27.01.2025

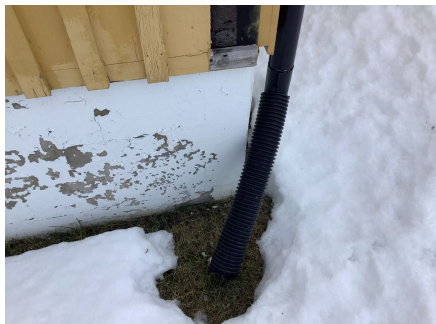
Mangelfull bortledning av takvann ved grunnmur.

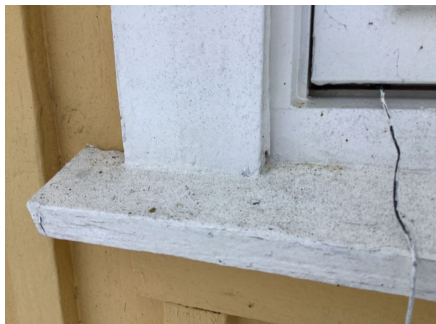
Omramming rundt vinduer er stedvis ført helt ned til vannbrett, og dette medfører økt risiko for råteskader da omramming kan trekke opp fukt fra vannbrett.

Omramming rundt vindu er ført helt ned på vannbrett.

Det bør etableres spalte mellom omramming og vannbrett slik at fukt ikke kan trekkes opp fra vannbrett.

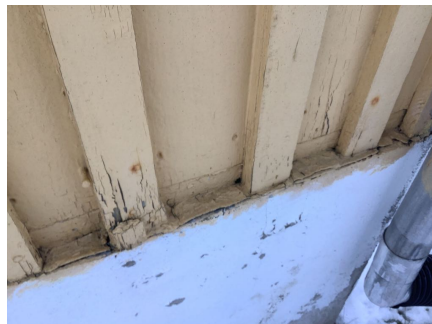
- Det er ingen eller liten lufting i nedre kant av kledning mot grunnmur.
- Det er påvist spredte råteskader i bordkledningen.

Bordkledning er stedvis ført ned på grunnmur, og dette har ført til spredte råteskader.

Bordkledning er ført helt ned på grunnmur, og dette har ført til spredte råteskader.

- Råteskadet trekledning må skiftes ut.

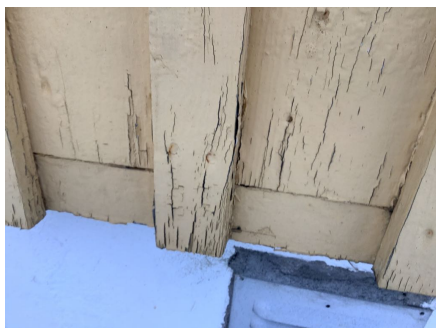
Eksempel på værslitt bordkledning.

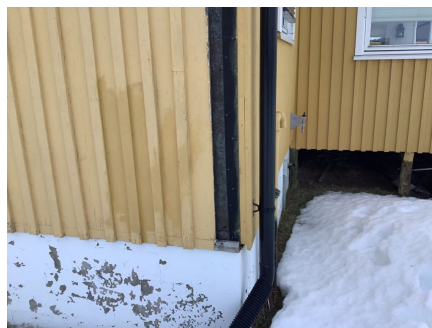
Det mangler kledningsbord mot hjørne.

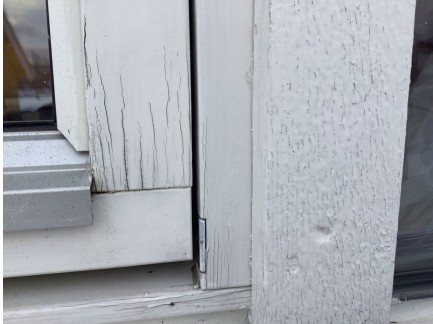
Eksempel på værslitt vindu.

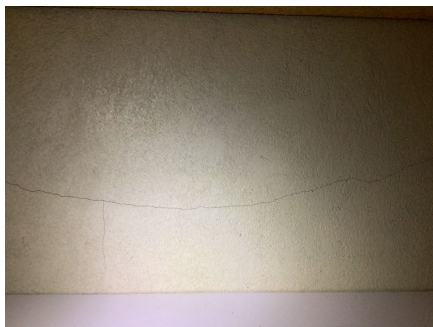
Det er påvist riss i puss på pipe.

Eksempel på riss i pipe.

Riss bør utbedres ved vedlikehold.

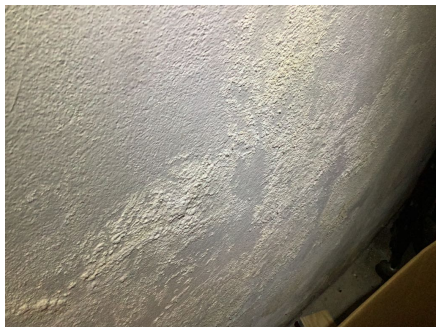
- Det er påvist indikasjoner på noe fuktgjennomtrenging i kjellergulv.
- Det er påvist indikasjoner på noe fuktgjennomtrenging inn i kjellermur.

Eksempel på saltutslag på grunnmur.

- Det påviste fuktnivå gir grunn til å overvåke konstruksjonen jevnlig for å se utvikling over tid, og eventuelt foreta tiltak for å unngå fuktskader.

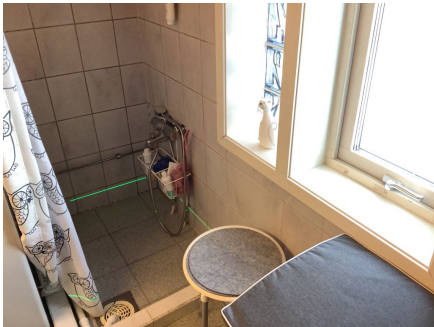
Vindu og felt av glassbyggerstein er plassert i den definerte våtsonen, uten at materialer er dokumentert egnet. Karmlist rundt glassbyggerstein er oppsprukket som følge av fuktbelastning.

Vindu og glassbyggerstein er plassert i den definerte våtsonen.

Tett dusjkabinett bør monteres.

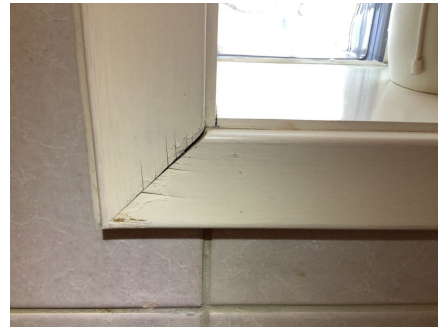
Karmlist er oppsprukket som følge av fuktbelastning.

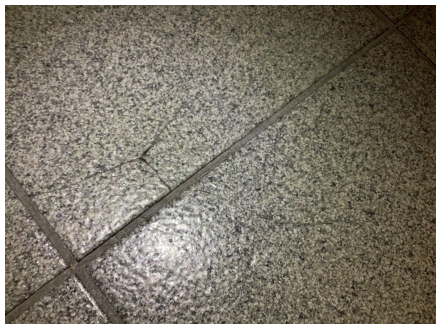
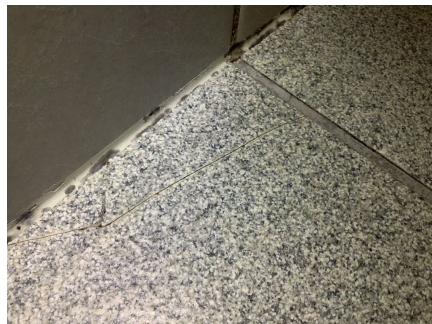
- Det er påvist at noen fliser har bom (hulrom under).
- Det er påvist sprekker i fliser.

Avvikene kan skyldes saltutslag i støpt dekke som følge av lekkasje.

Eksempel på sprukket gulvflis.

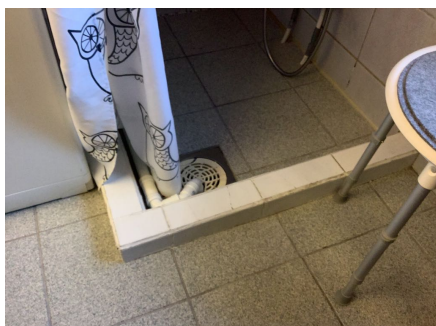
Flislagt sokkel hindrer eventuelt lekkasjevann fra servant å renne til sluk.

Flislagt sokkel forhindrer eventuelt lekkasjevann å renne til sluk.

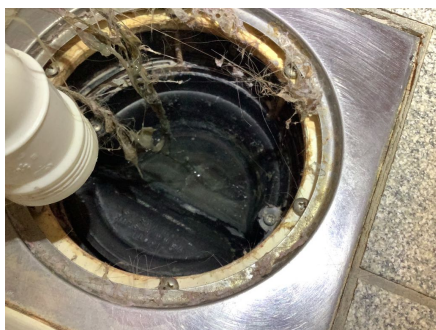
Plastsluk, og det er ikke synlig tettesjikt rundt sluk.

Installering av tett dusjkabinett er allerede anbefalt, og kostnad for dette er allerede medtatt.

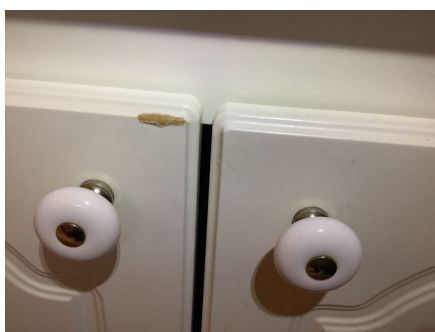
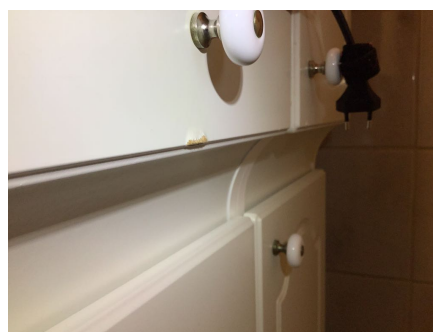
- Det er påvist skader på innredning.

Det er påvist svellskader på innredningen.

Eksempel på svellskader på innredning.

Innredningen bør vedlikeholdes.

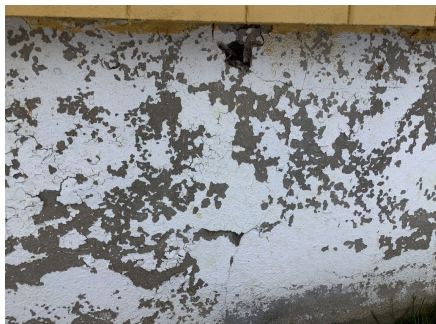
- Det er registrert horisontalriss som er symptom på jordtrykk.
- Det er registrert skråriss som er symptom på setninger.

Utvendige skråriss og løsnet maling.

Grunnmuren bør vedlikeholdes utvendig over terreng, og følg med på eventuell utvikling i sprekkdannelser.

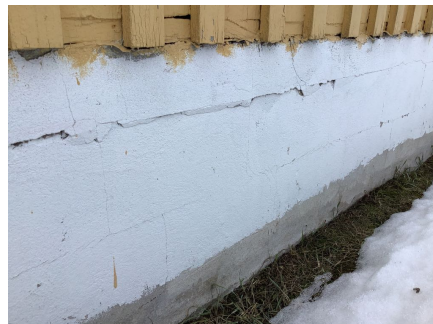
Utvendig horisontalriss.

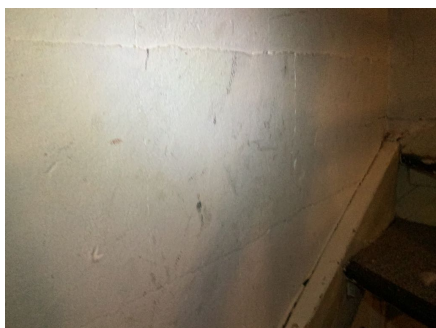
Innvendig horisontalriss.
