SUZUKI ACROSS 4X4

TESTDATO: 18.12.2024

CHASSISNR: JSTGBRFV30D085152

NBF Tilstandsrapport er utarbeidet av Norges Bilbransjeforbund og Forbrukerrådet.

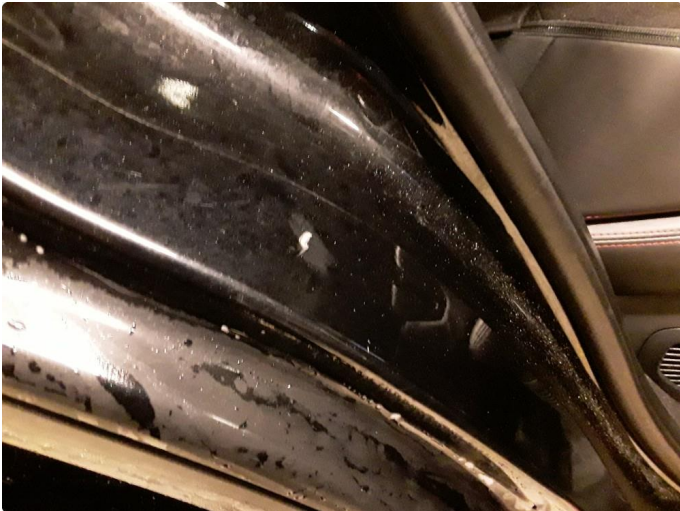
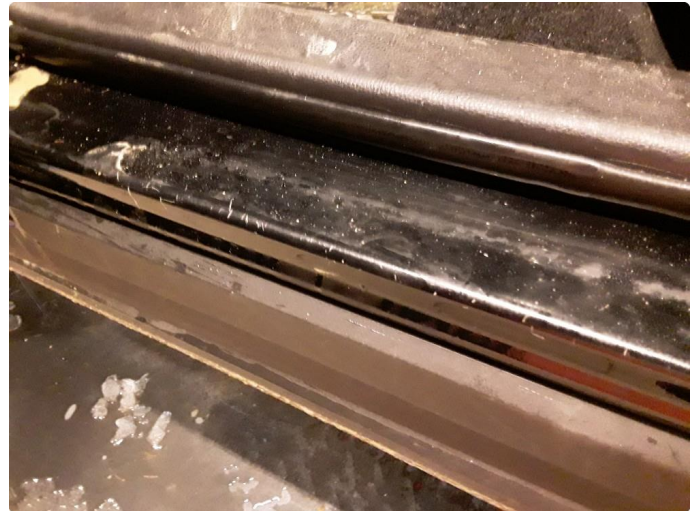
| Punkt | Beskrivelse | Plassering |
|---|---|---|
| 1.2 Døråpning | Noen riper og småbulker venstre foran og høyre bak. | |

1.2 Noen riper og småbulker venstre foran og høyre bak.

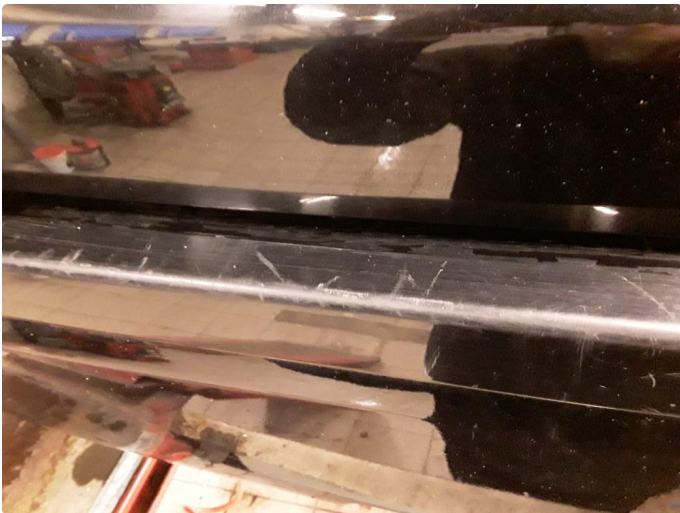
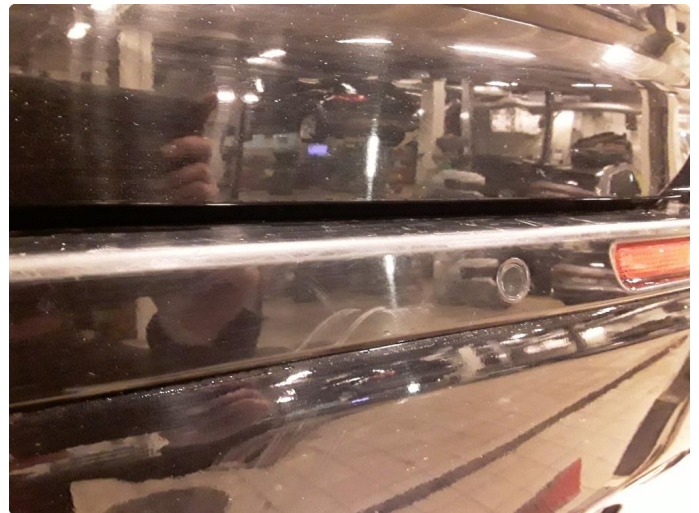
| Punkt | Beskrivelse | Plassering |
|---|---|---|
| 1.3 Støtfanger | Noen riper og sår bak. | |

1.3 Noen riper og sår bak.

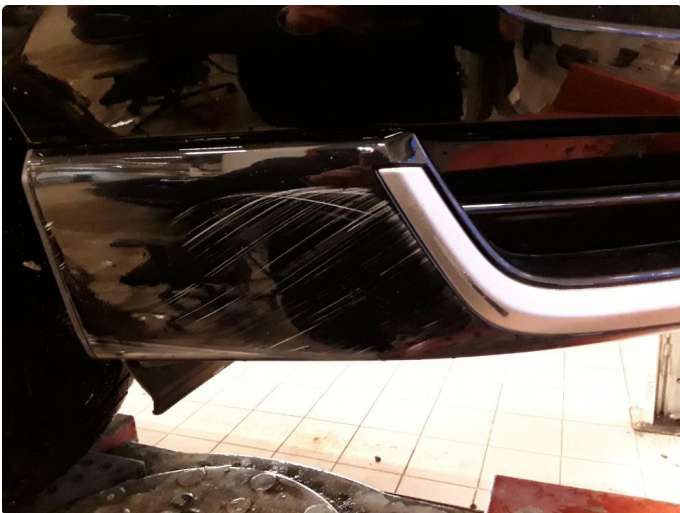
| Punkt | Beskrivelse | Plassering |
|---|---|---|
| 1.4 Støtfanger | Noen riper høyre side nedre del. | |

1.4 Noen riper høyre side nedre del.
