Tilstandsrapport

Boligbygg med flere boenheter

Einar Østvedts gate 13 A, 3724 SKIEN

Oppdragsnr.: 18885-2524

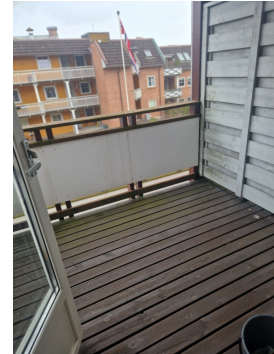
Leilighet har etablert terrasse med adkomst fra stue. Gulv tekket med tremmegulv i impregnert trevirke. Rekkverk i malt trevirke og Steni plater. Balkong har ett areal på 5 m².

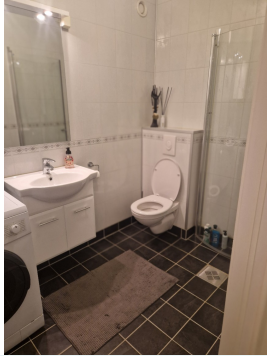
Bad/vaskerom har etablert fliser på gulvflater med sokkelflis på vegg. Våtromsplater på veggflater. Det er etablert innredning med servent med ett håndsarmatur, veggmontert toalett, dusjnische med glassvegg og opplegg til vaskemaskin. Ventilasjon består av mekanisk avtrekk type Flexit. Gulv har fall til sluk. Bad oppgradert 2011 på overflater.

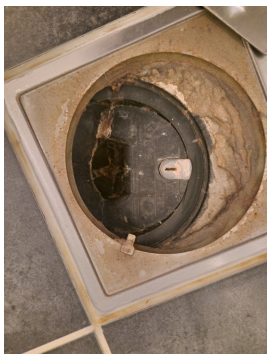
Utførelsen vedrørende tettetdetaljer i rørgjennomføring i gulv i dusj og innredning er usikker. Membran kan ikke verifiseres. Om mulig innhent dokumentasjon.

Synlig membran og mansjett i sluk.

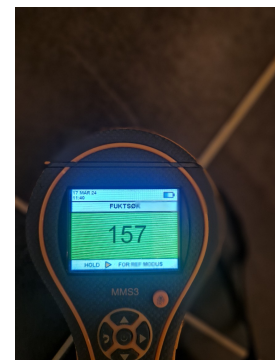
Bad har våtsone mot yttervegg og vegg i betong. Hulltagning er ikke mulig. Ved bruk av fuktindikator på bad ble ingen unormale fuktverdier målt.

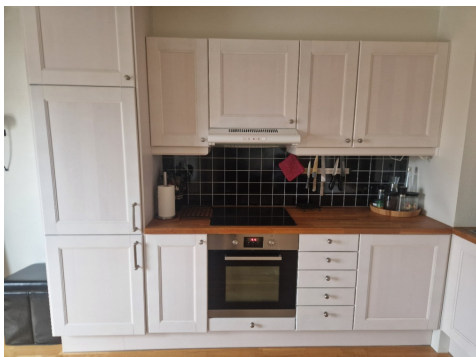
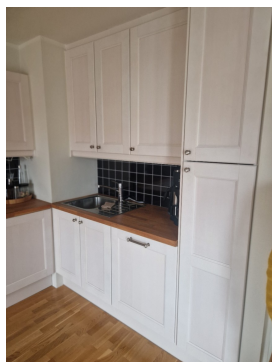
Kjøkkeninnredningen med hvite profilerte dør og skuffronter type IKEA. Benkebeslag i stål med benkeplate i heltre eik. Ventilator ført ut i vegg. Innredning skiftet 2011.

Kjøkkeninnredning fyller sin funksjon.

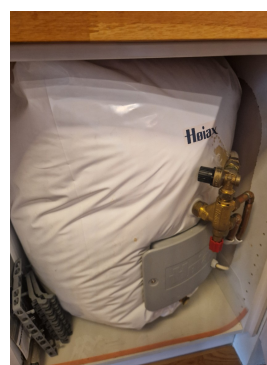
VV tank på 120 liter etablert i kjøkkenbenk.
