# NAF Bruktbiltest

**Testdato**  
02.07.2025

| <b>Bilmerke</b> | Mercedes-Benz | <b>Motorstørrelse</b> | 3498 cm <sup>3</sup> |
| <b>Modell</b> | S 350 | <b>Motoreffekt</b> | 200 kW |

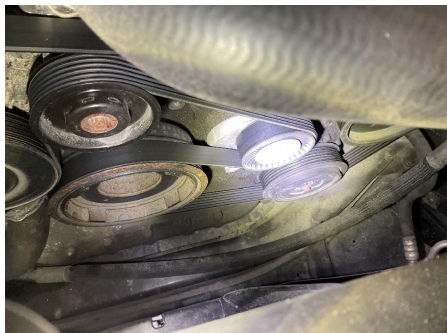
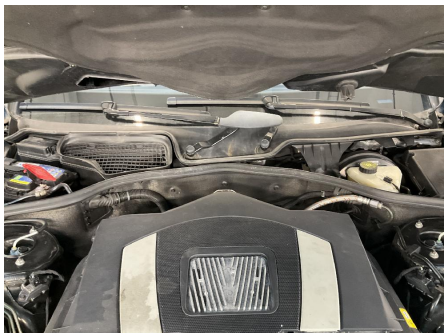
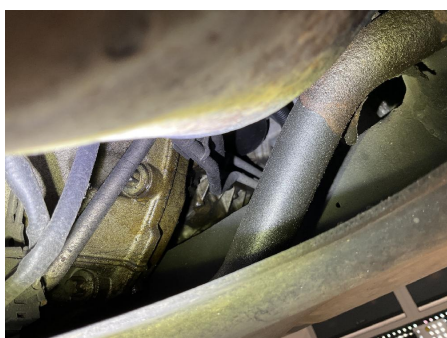
| Ref.Id | Repareres | Resultat | Beskrivelse |
|---|---|---|---|
| 28.1 | Utvendig tilstand motor | Oljelekkasje på motor - rengjør før nærmere kontroll | |
| 28.6 | | * Mangler deksel i motorrom. | |

**1. Utvendig tilstand motor**

**2. Utvendig tilstand motor**

**4. Utvendig tilstand motor**

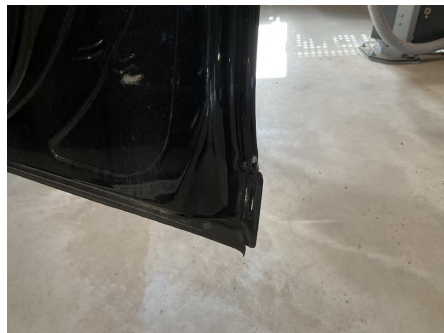
| Ref.Id | Opplysning | Resultat | Beskrivelse |
|---|---|---|---|
| 86.18 | Lakk / karosseri utvendig | Diverse småbulker/lakkriper | |
| 86.21 | | Steinsprut: | |
| 86.27 | | Diverse lakkrust | |
| 86.34 | | Bilen er delvis omlakkert: | |

**3. Lakk / karosseri utvendig**

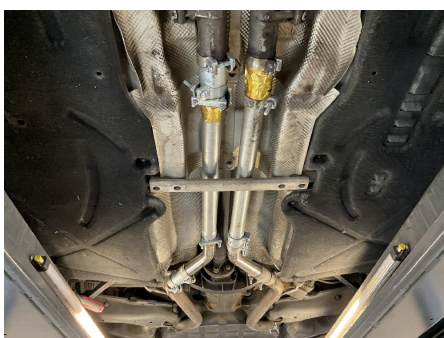
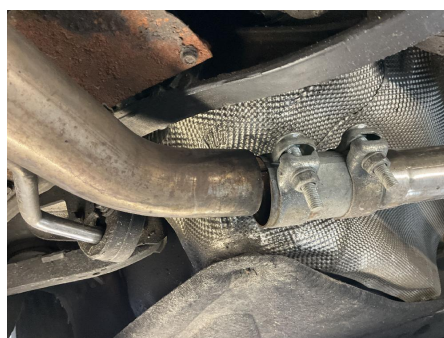
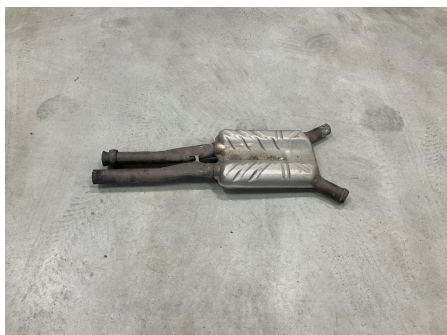
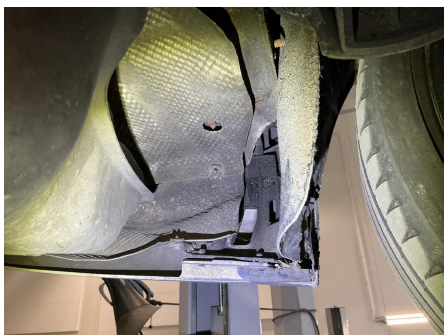
| Ref.Id | Repareres | Resultat | Beskrivelse |
|---|---|---|---|
| 33.2 | Eksosanlegg | Lekkasje: | Midtre eksosrør |
| 33.6 | | Løst varmedeksel: | Venstre bakre eksospotte |
| 33.12 | | * Ulovlig eksosrør montert, original potte ligger i bilen. | |

**5. Eksosanlegg**

**6. Eksosanlegg**

**7. Eksosanlegg**

**8. Eksosanlegg**

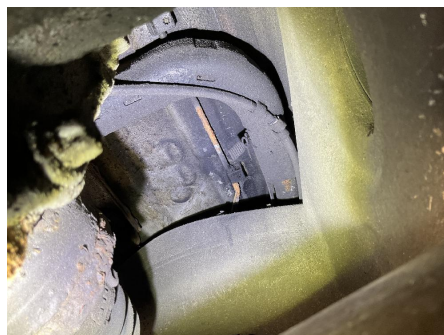
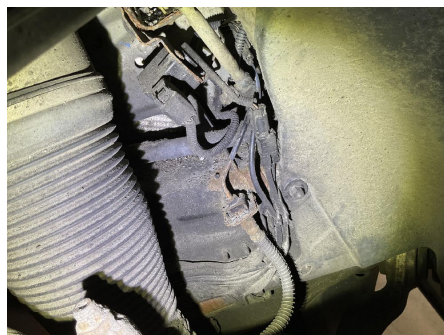
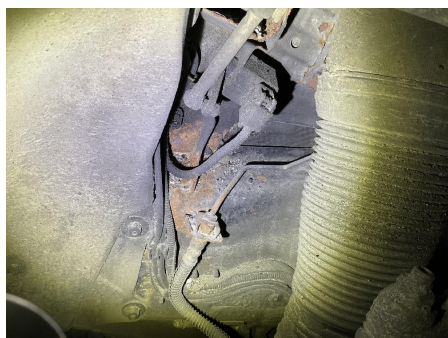
| Ref.Id | Repareres | Resultat | Beskrivelse |
|---|---|---|---|
| 12.4 | Bremserør | Rustskade på bremserør: | Over drivstofftanken, Venstre foran, Høyre foran |

**9. Bremserør**

**12. Bremserør**

**13. Bremserør**

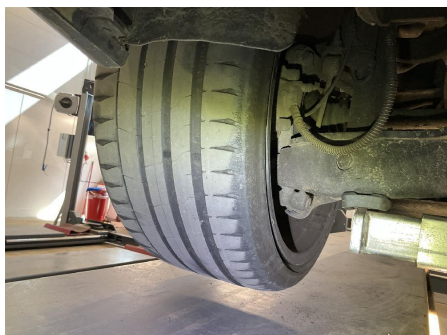
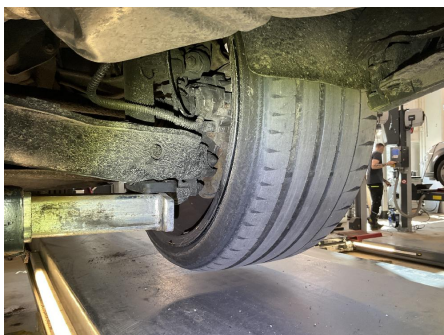
| Ref.Id | Repareres | Resultat | Beskrivelse |
|---|---|---|---|
| 65.7 | Dekk | Dekk er skjevløst: | Venstre bak, Høyre bak |

| Ref.Id | Opplysning | Resultat | Beskrivelse |
|---|---|---|---|
| 65.21 | Dekk | Mønsterdybde - tillatt, men anbefales byttet: | Høyre bak, Venstre bak |

**10. Dekk**

**11. Dekk**
