NAF Bruktbiltest

Testdato
11.02.2025

Bilmerke	Mercedes-Benz	Motorstørrelse	2143 cm ³
Modell	Vito	Motoreffekt	100 kW
Type	639/4	Aksler i drift	1
Registreringsnr.	DP83238	Drivstofftype	Diesel
Understellsnr.	WDF44760313087535	Kjøretøygruppe	315
Km.stand.	143975	Bruktimportert	Nei
Farge	Hvit	Registreringsår	2015
Karosseritype	Integrert førerhus	Registrert første gang	03.11.2015
		Frist for neste EU kontroll	26.11.2025

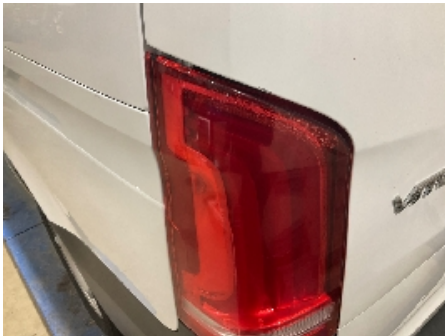
1. Lys

6.10	Bremseskiver	Rust på bremseskive:	Venstre bak, Høyre foran, Høyre bak, Venstre foran
17.12	Lys	Kraketert lykteglass	Midtre bremselys
17.15		Vann / kondens i lykt:	Venstre baklys

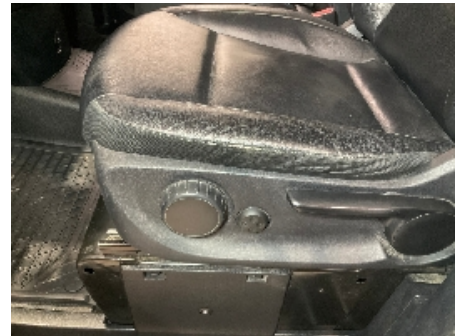
3. Seter

88.2	Underside	Skadet/løst plastdeksel:	Venstre foran
88.11		* Kloss på jekkfeste, venstre side foran - mangler	
97.3	Døråpning	Rust:	Høyre fordør
98.3	Seter	Hull/rift gjennom setetrekk:	Venstre foran
Ref.Id	Opplysning	Resultat	Beskrivelse
