# Tilstandsrapport

Enebolig

Lillemor Johnsens vei 1, 7893  
SKOROVATN

Befaringsdato: 30.06.2025

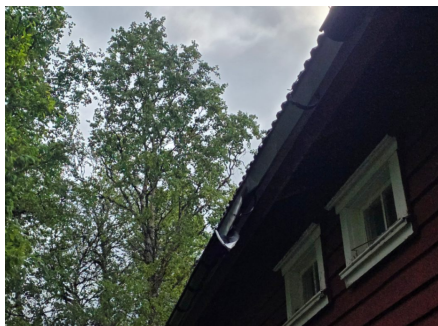
## ! TG 2 Veggkonstruksjon

- Det er ingen eller liten lufting i nedre kant av kledning mot grunnmur.
- Det er påvist spredte råteskader i bordkledningen.

- Råteskadet trekledning må skiftes ut.
- Råteskader i bordkledningen kan fortsette å utvikle seg både i tilliggende bordkledning og til bakenforliggende veggkonstruksjon, dersom en ikke foretar tiltak.

Ut fra alder på kledning, må ny eier være forberedt på at utskifting av kledning kan være nært forestående.

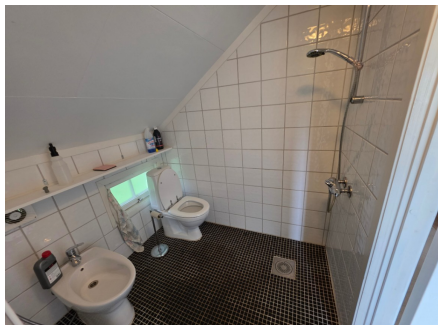
#### Overflater vegger og himling

- Det er vindu/dør med ikke fuktbestandige materialer i våtsonen (ved vask, dusj, badekar, osv.), løsningen eller byggematerialet er uegnet.

- Uegnede materialer må fuktbeskyttes/utskiftes.

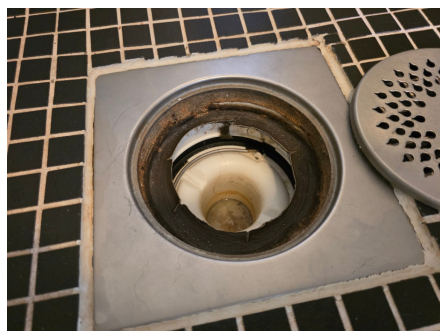
### TG 1 Sanitærutstyr og innredning

- Våtrommet mangler tilluftsventilering, f.eks. spalte/ventil ved dør.
- Det er avvik:

Er ventilasjon på bad mangelfull, vil det føre til høy fuktpåvirkning på konstruksjoner som igjen vil føre til fukt og råteskader.

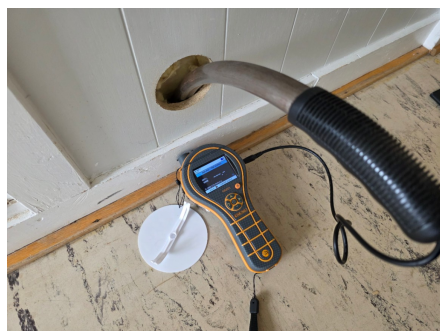
### 1. ETASJE > KJØKKEN

- Det er påvist skader på overflater/kjøkkeninnredning utover normal slitasjegrad.

Fuktskadet benkeplate.

Nytt kjøkken og nye vann og avløpsrør bør påregnes.
