# Tilstandsrapport

Enebolig

Halvar Rasmussensvei 11, 8430 MYRE

Befaringsdato: 03.03.2025

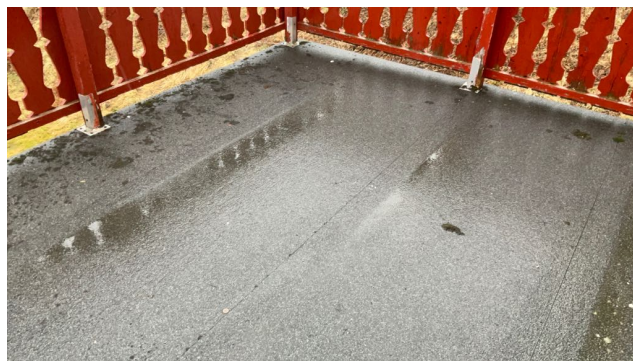
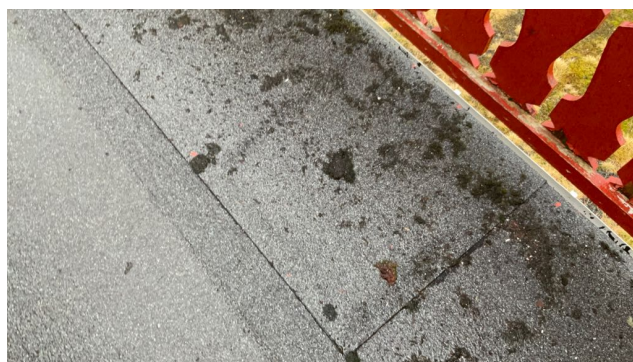
**Vurdering av avvik:**  
• Det er avvik:  
En del mosebegroing.

Utsnitt av taktekking.

Mosebegroing.

**Konsekvens/tiltak**  
• Tiltak:  
Fjerning av mosebegroing.

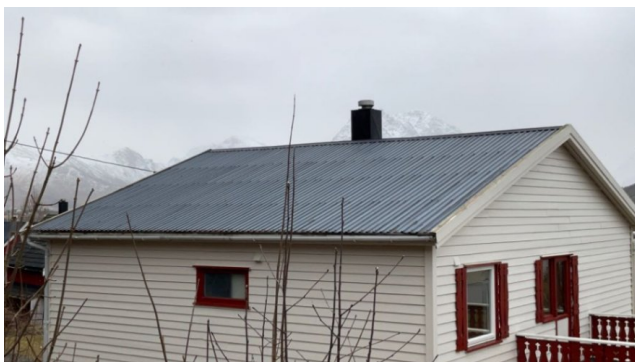
Ingen snøfangere.

Ingen adkomst for feier.

- Stigetrinn og plattform for feier må monteres.
- Det må monteres snøfangere for å oppfylle byggeårets krav.

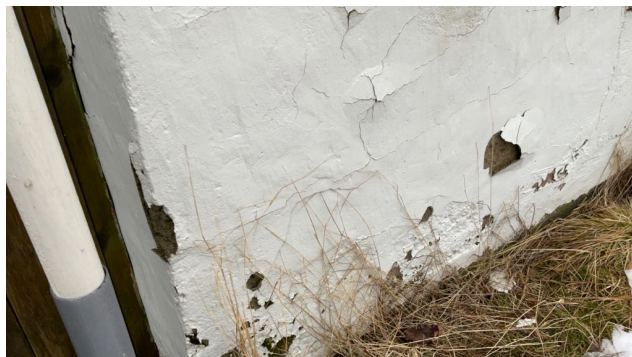
Parti av avflasset puss og løs puss.

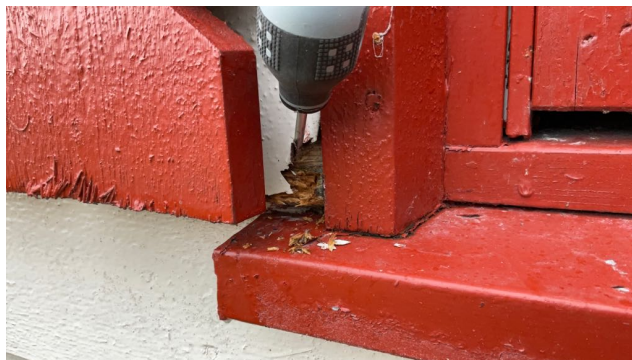
Utsnitt av panel med råte.

Utbedre lufting og montasje av musebånd ved eventuell fremtidig utføring av kledning.

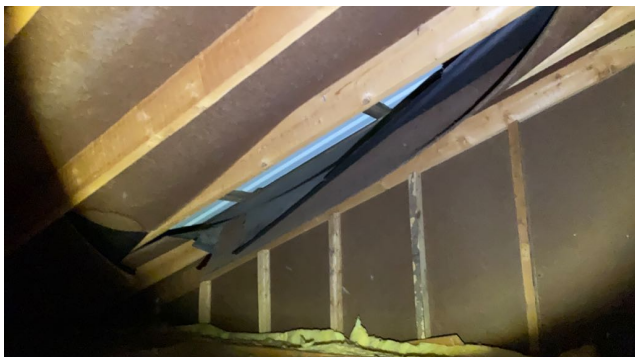
Utsnitt av undertak som har løsnet - underside av tekking eksponert.

Utbedring av undertak, noe som betinger de-/remontering av tekking.

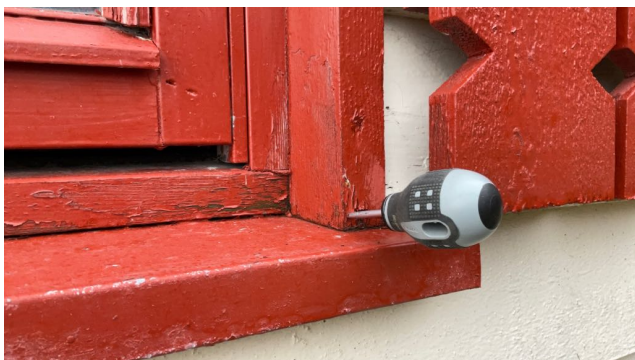
Utsnitt av vindu:

- manglende klaring mellom sålbenkbeslag og kledning.
- antydning til råte på omramming.
- manglende vedlikehold av vindu.

Påkrevd med fornying av en del vinduer.  
Utbedring og fornying av en del detaljer.  
Behandling av vinduer.

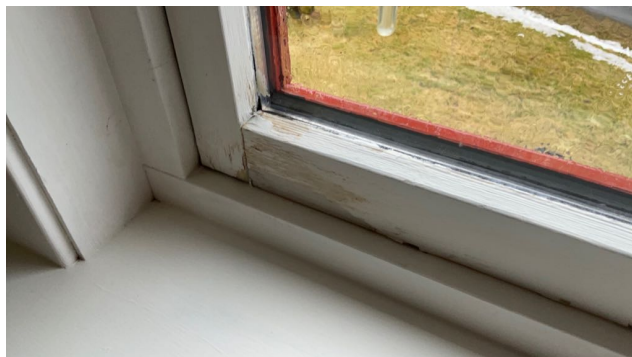
Kondensmerke på vindu.

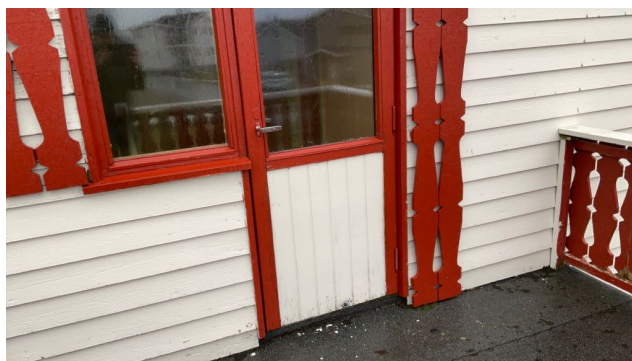
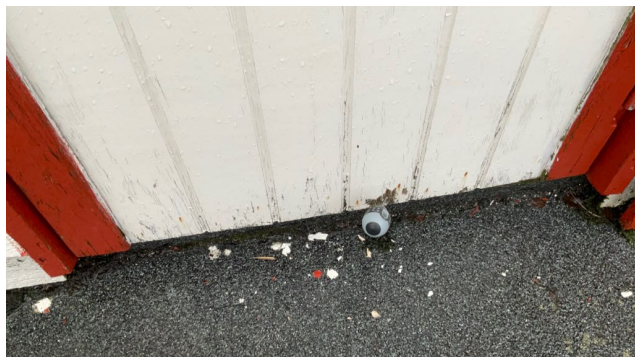
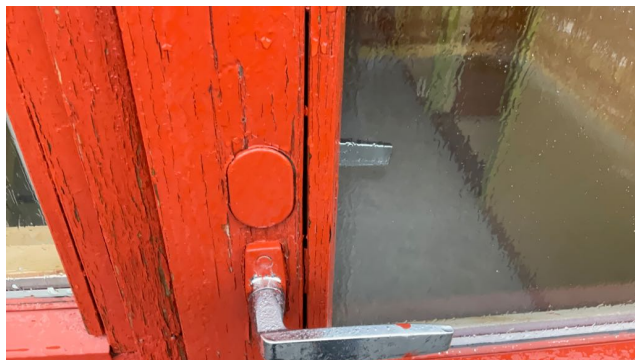
Dør med slitasje.  
Veldig treg å åpne - ingen klaring mellom dørblad og karm.  
Sprekker i treverk.

Slitasje.

Sprekker i treverk.

Fornyng av verandadør.

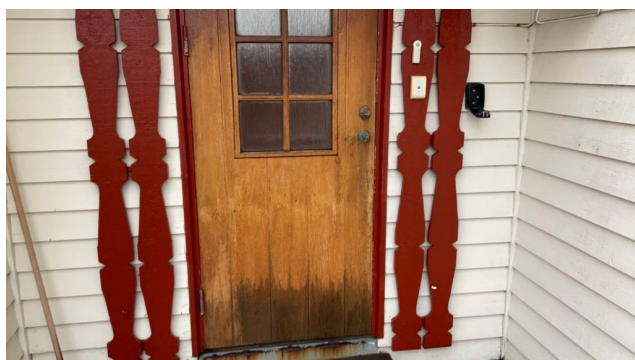
Inngangsdør.

Vedlikehold av dør.

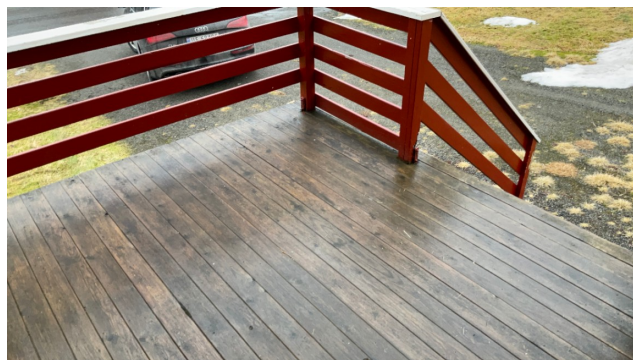
- Rekkverket er for lavt i forhold til dagens krav til rekkverkshøyder.
- Det er avvik:

Deler av rekkverk med råteskade.

Fornyng deler av rekkverk.

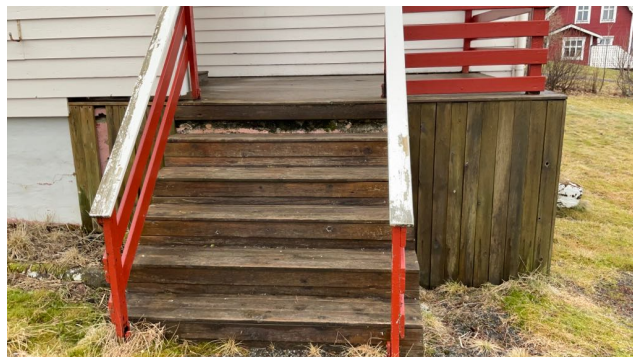
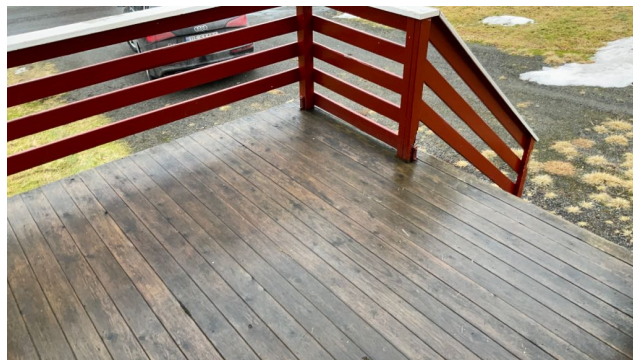
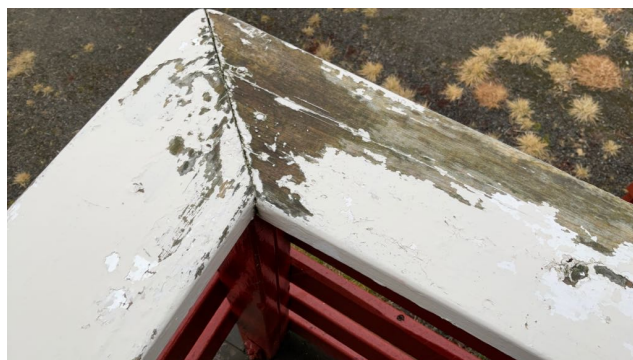
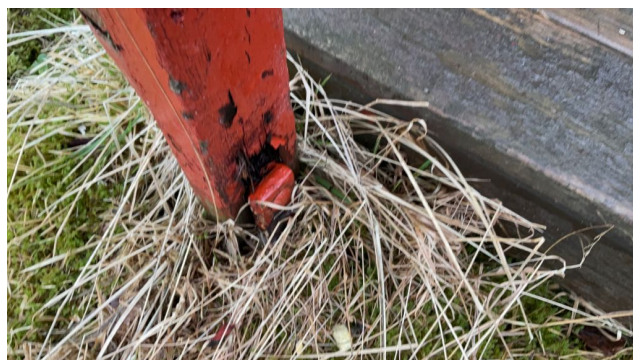
- Rekkverkshøyder er under dagens forskriftskrav til rekkverk i trapper.
- Det er avvik:

Deler av rekkverk med råte, samt noe mangelfullt vedlikehold.

Utsnitt av mangelfullt vedlikehold.

Utsnitt av råteskadd del.

Fornyng deler av rekkverk.  
Behandling av rekkverk.

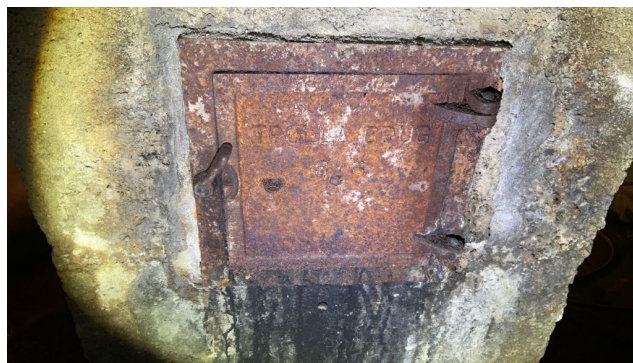
Sotluke i kjeller - ikke mulig å åpne.

- Pipevanger må gjøres tilgjengelig.

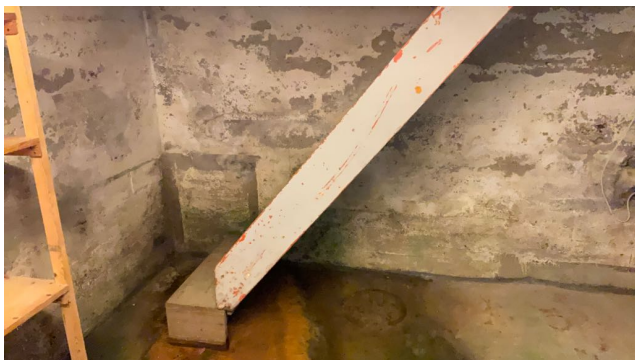
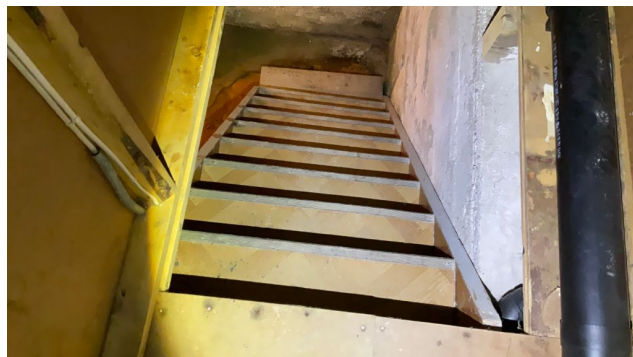
Trapp sett fra kjellerplan.

Trapp sett fra hovedplan.

- Håndløper bør monteres, men det var ikke krav på byggetidspunktet.
- Rekkverk må monteres for å lukke avviket.

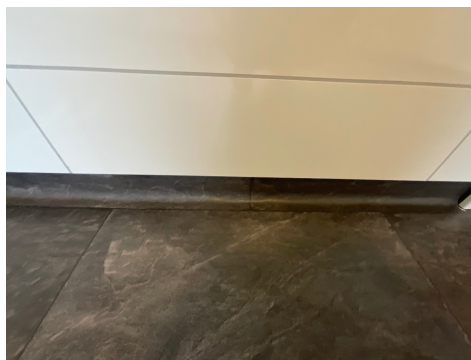
Tett list rundt dusjsone sett i forhold til lekkasjevann, samt begrenset fall på gulvet utenfor dusjarea.

Overgang gulvvegg.

Det må etableres en åpning i list runt dusjarea i forhold til avrenning for lekkasjevann - tiltak for fallforholdet ikke mulig.

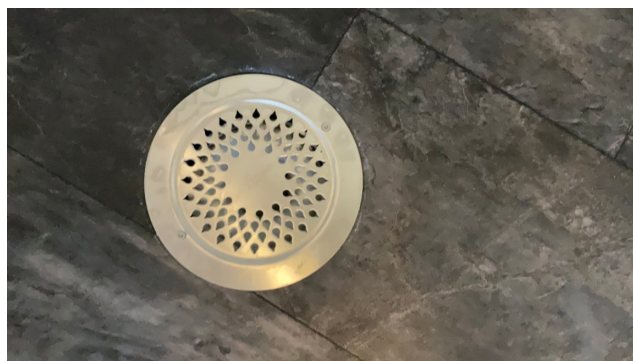
Slukrist skrudd fast - ikke mulig å se sluken i forhold til avslutning av gulvbelegg.

Slukrist fastskrudd slik at det ikke var mulig å se sluken.

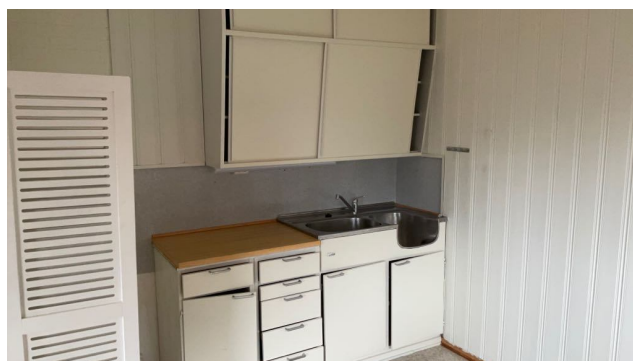
- Det er registrert avvik med avtrekk.

Ingen kjøkkenventilator.

Avtrekk må etableres.

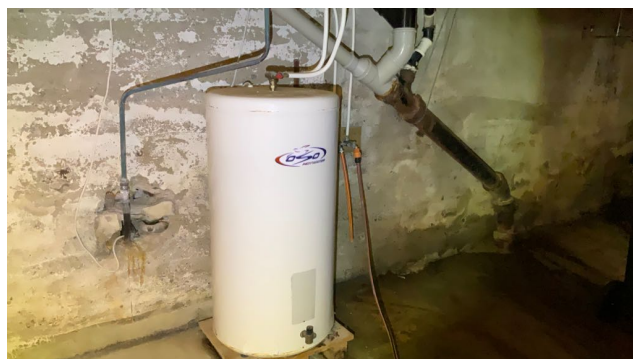
Varmtvannstank

Fornyng av varmtannstank må forventes.

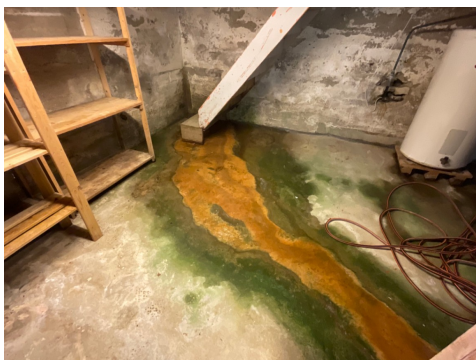
- Det mangler, eller på grunn av alder er det sannsynlig at det mangler, utvendig fuktsikring av grunnmuren ved kjeller/underetasje.

Ingen fuktsikring jfr. vanninntrenging i kjellerrom.

Utsnitt av forhold vedr. vanninntrenging i kjellerrom.

Tiltak må sees i sammenheng med tiltak for avvik med terrengforhold.

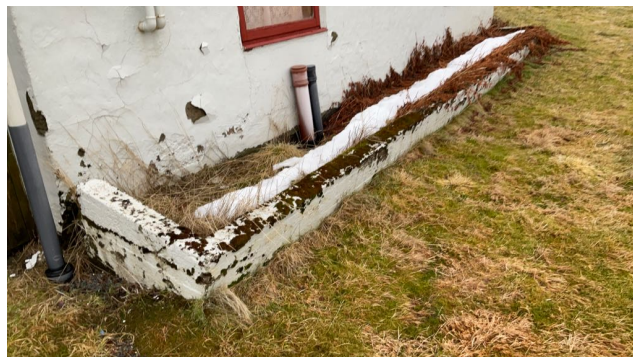
Utsnitt av murer ved fasade mot sørvest

Murer som er rivingsklare.

Fjerning av murer og eventuell fornying.
