# NAF Bruktbiltest

**Testdato**  
24.04.2025

| <b>Bilmerke</b> | Volkswagen | <b>Motorstørrelse</b> | 1968 cm <sup>3</sup> |
| <b>Modell</b> | CADDY | <b>Motoreffekt</b> | 81 kW |

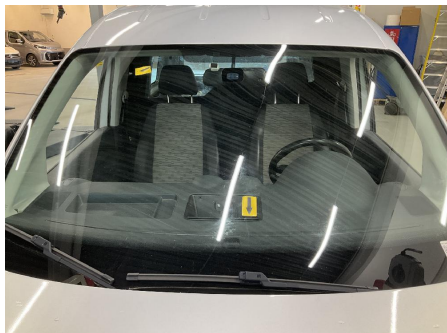
**1. Frontrute**

| Ref.Id | Repareres | Resultat | Beskrivelse |
|---|---|---|---|
| 81.2 | Frontrute | En eller flere steinsprutrosetter som ikke er utbedret<br>• Reparasjonsmetode: Skift | |

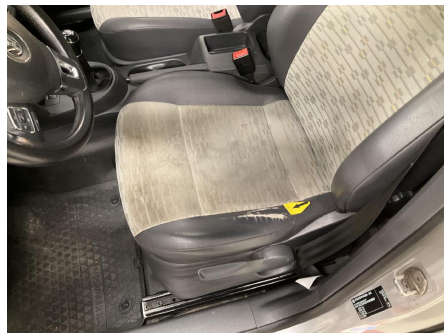
**3. Seter**

| Ref.Id | Repareres | Resultat | Beskrivelse |
|---|---|---|---|
| 98.2 | Seter | Misfarget/skittent: | Venstre foran, Høyre foran |
| 98.3 | | Hull/rift gjennom setetrekk: | Venstre foran |
