Tilstandsrapport

Enebolig

Langebakk 4, 4596 EIKEN

Befaringsdato: 26.11.2024

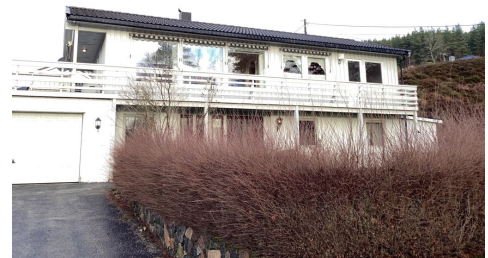
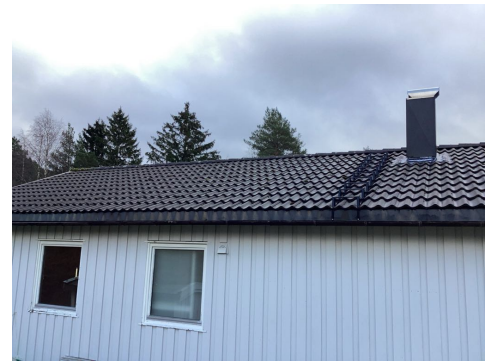
Taket har ikke snøfangere

- Overvåk tilstanden jevnlig. For å få tilstandsgrad 0 eller 1 må beslag/renner/nedløp skiftes ut, men tidspunktet for når dette er nødvendig er vanskelig å si noe om.
- Det må monteres snøfangere for å oppfylle byggeårets krav.

Kostnadsestimat: 10 000 - 50 000

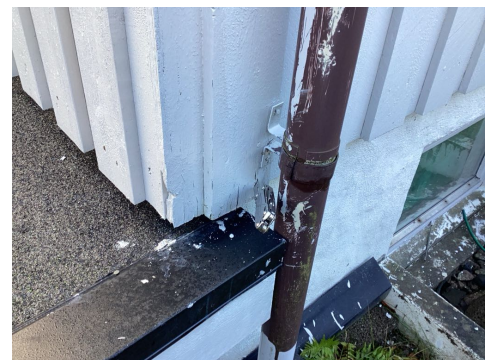
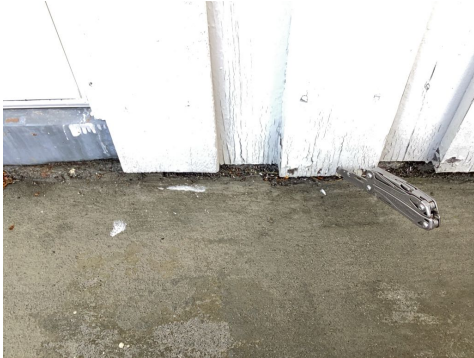
- Det er påvist spredte råteskader i bordkledningen.

Spedt råte i kledning

- Råteskadet trekledning må skiftes ut.

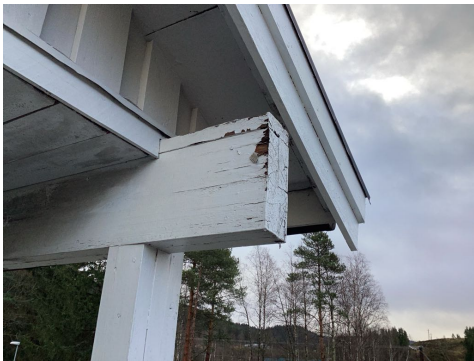
Skader på drager

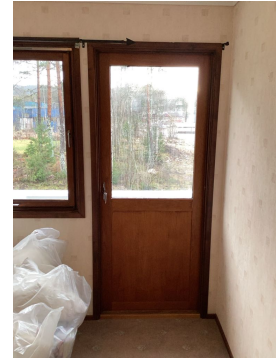
Punkttert glass i balkongdør

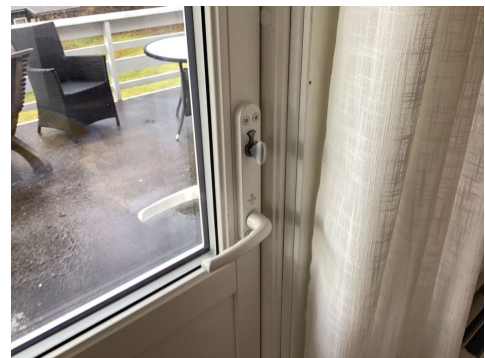
Låsemekanisme på balkongdør

Låsemekanisme på balkongdør må utbedres.

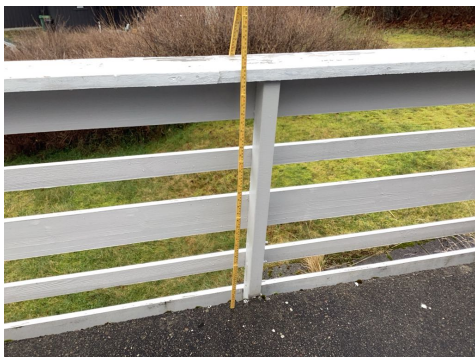
- Åpninger i rekkverk er ikke i henhold til krav i dagens forskrifter.
- Rekkverket er for lavt i forhold til dagens krav til rekkverkshøyder.
- Det er påvist at dekke på terrassen har en del sprekker.

Rekkverk er lavere enn dagens krav

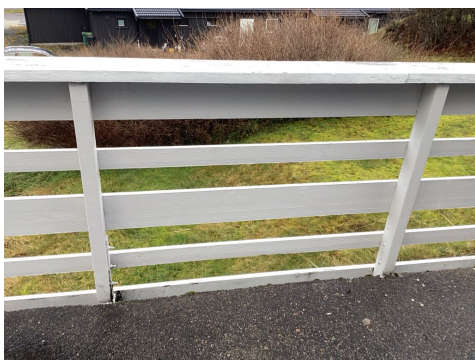
Åpning er større enn dagens krav

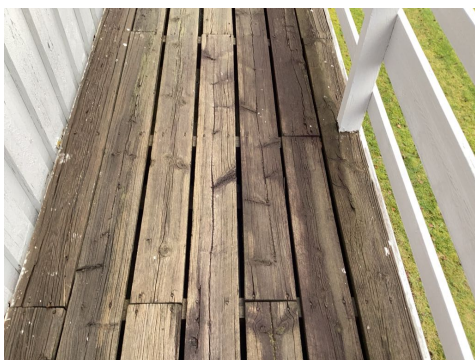
Det er påvist at dekke på terrassen har en del sprekker.

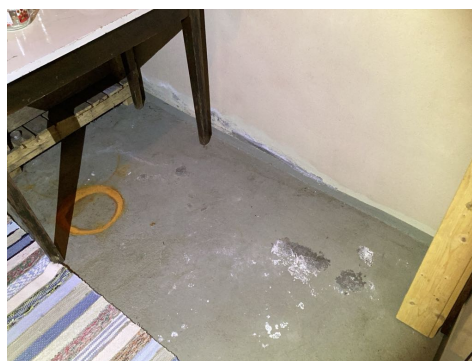
Saltutslag på innvendig gulv

PÅ gulv vil etablering av dampsperre med påstøp være et alternativ.

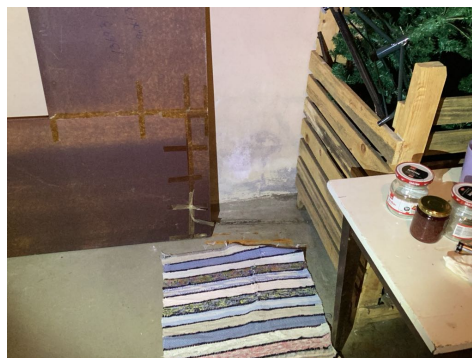
Saltutslag på innvendig vegg

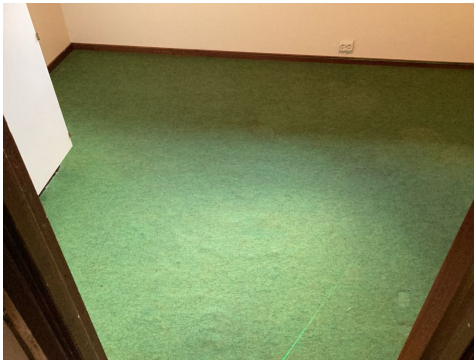
Ujevnt gulv

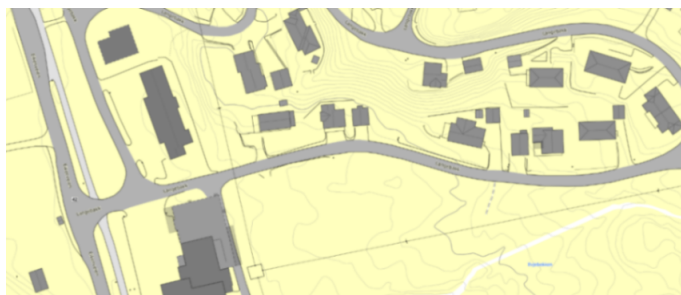
I følge NGU, er aktsomhet for radon moderat til lav i dette området.

- Det bør gjennomføres radonmålinger.

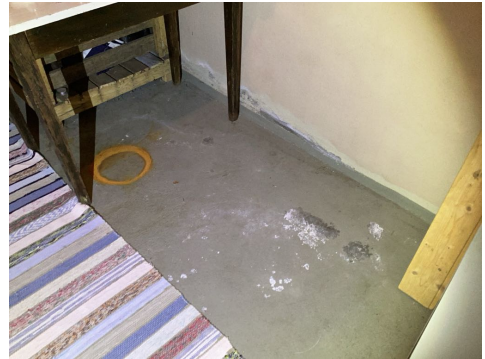
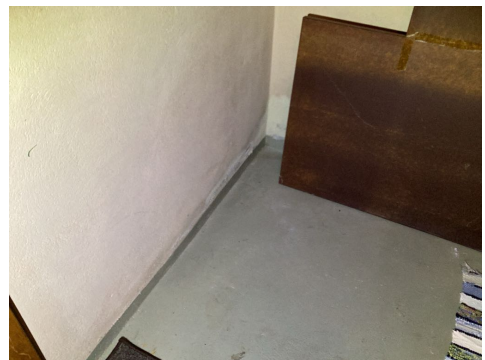
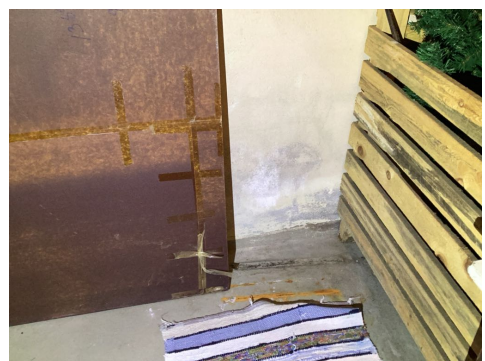
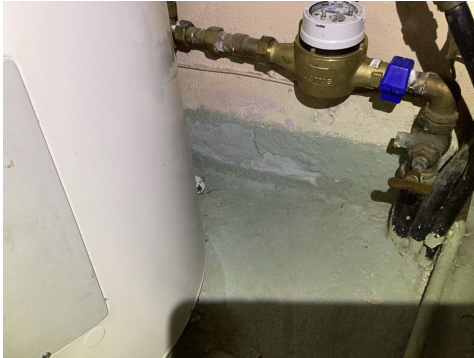
- Det er påvist indikasjoner på noe fuktgjennomtrenging i kjellergulv.
- Det er påvist indikasjoner på noe fuktgjennomtrenging inn i kjellermur.

Saltutslag på gulv

Saltutslag på vegg

- Det påviste fuktnivå gir grunn til å overvåke konstruksjonen jevnlig for å se utvikling over tid, og eventuelt foreta tiltak for å unngå fuktskader.

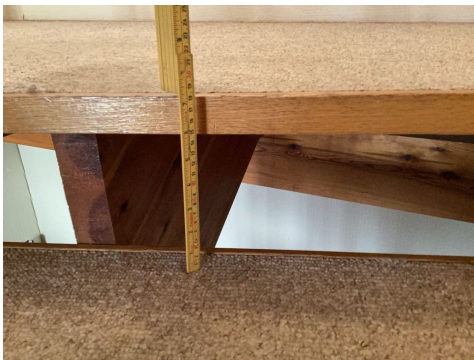
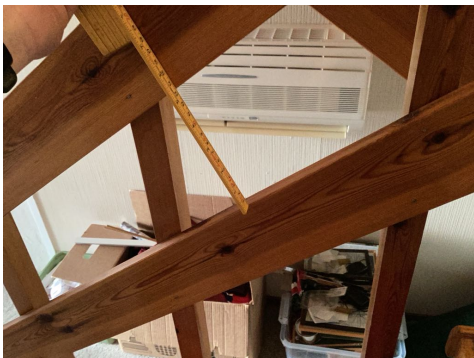
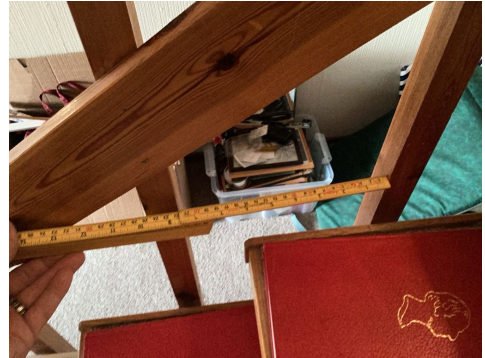
Åpning er større enn dagens krav

- Det er ikke krav om utbedring av åpninger opp til dagens krav.

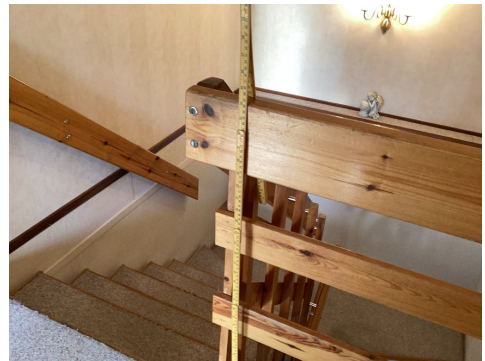
Rekkverk lavere enn dagens krav.

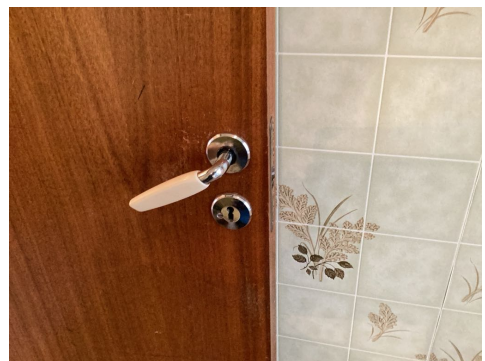
Slark i vrider

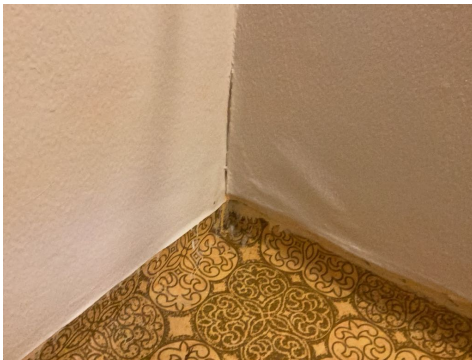
Våtromstapet slipper

- Våtrommet må totalrenoveres. Alle forhold med tettesjikt, våtsone, sluk m.m. må dokumenteres.

Kostnadsestimat: 100 000 - 300 000

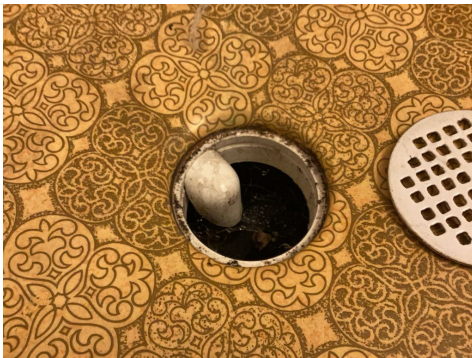
Eldre sluk

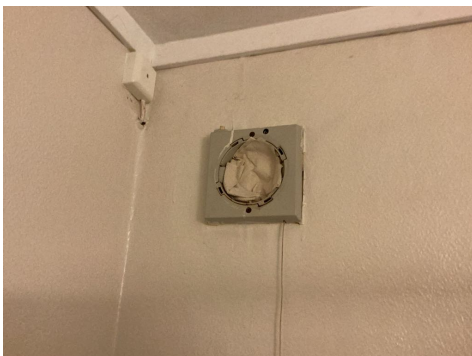
Ventilator er blendet

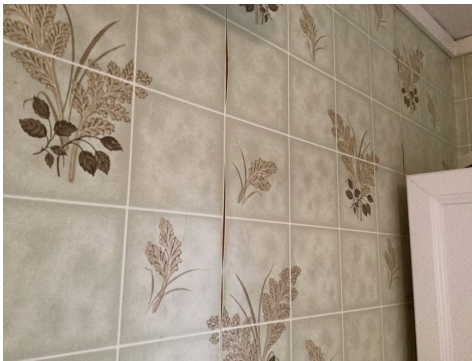
Våtromstapet løsner i kjøter

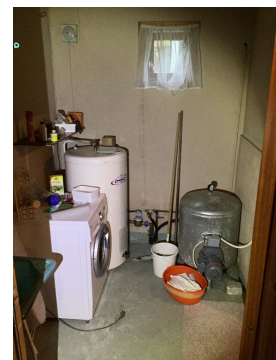
Rommet har ikke tettesjikt

- Våtrommet må totalrenoveres. Alle forhold med tettesjikt, våtsone, sluk m.m. må dokumenteres.

Kostnadsestimat: 100 000 - 300 000

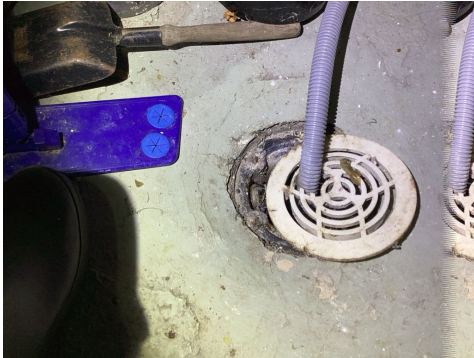
Eldre sluk uten membran

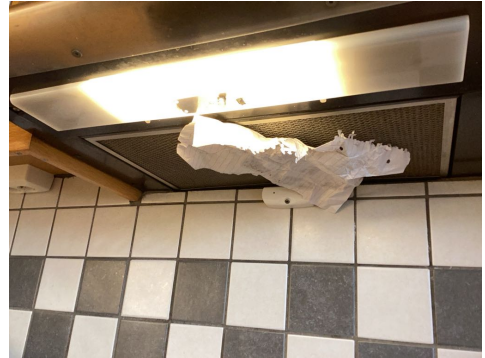
Avtrekk på i stilling 1 og 3.
stilling 2 funker ikke

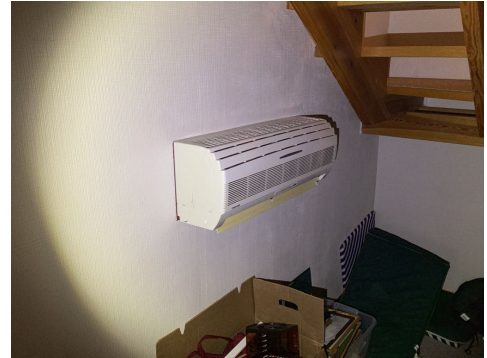
Eldre varmepumpe

- Det er ikke behov for utbedringstiltak siden varmesentralen fungerer i dag, men ut ifra alder kan skader plutselig oppstå på eldre anlegg.

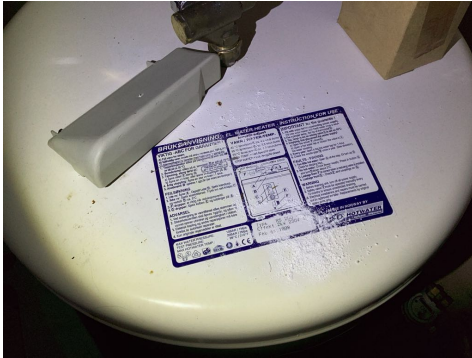
VVB fra 1998

- Det er ikke behov for utbedringstiltak siden tanken fungerer i dag, men ut ifra alder kan skader plutselig oppstå på eldre tanker.

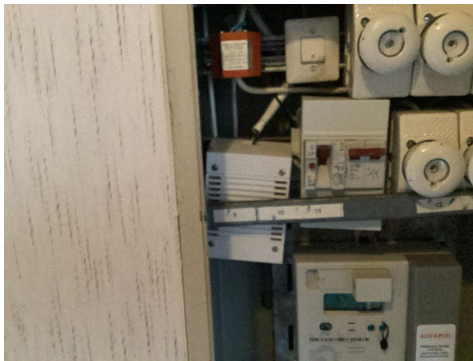
Løse komponenter i skap

For utfyllende gjennomgang må man kontakte autorisert elektriker eller El-tilsyn

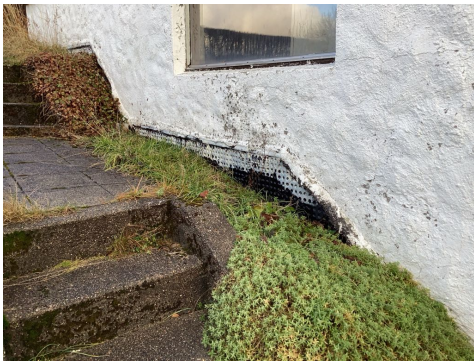
- Det mangler, eller på grunn av alder er det sannsynlig at det mangler, utvendig fuktsikring av grunnmuren ved kjeller/underetasje.
- Mer enn halvparten av forventet levetid på drenering er overskredet.
- Utvendig tetting/fuktsikring av grunnmuren er avsluttet under utvendig terreng.

Deler av fluktsikring ligger under terreng

- Tiltak for redrenering rundt boligen kan ikke utelukkes.
- Det må gjennomføres ytterligere undersøkelser.
- Lokal utbedring må utføres.

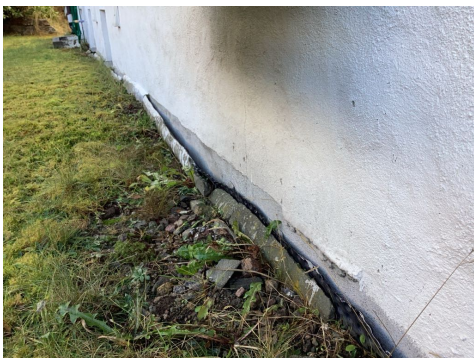
Det er sig i plasten

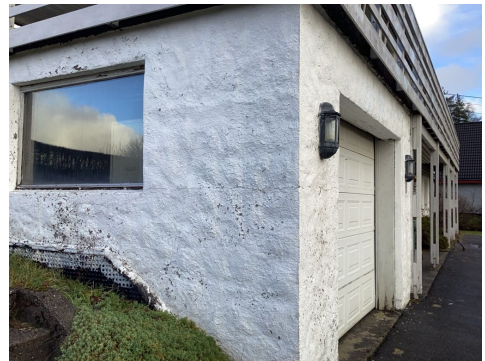
- Det er registrert skråriss som er symptom på setninger.

- Grunnmuren har sprekkdannelser.

Sprekk i grunnmur på garasje

- Lokal utbedring må utføres.

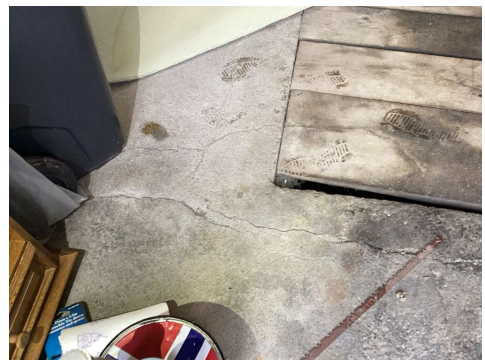
Sprekk i garasjegulv

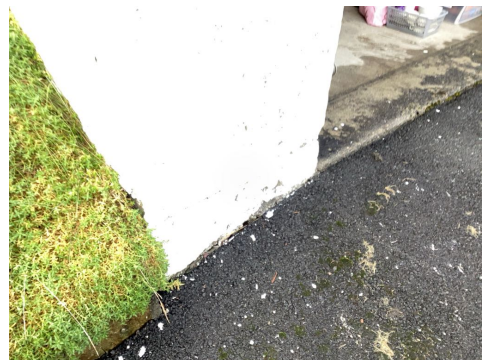
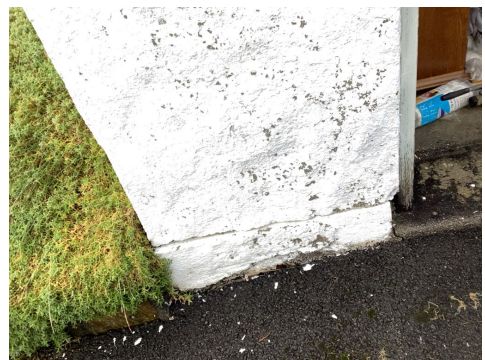
Sprekk mellom grunnmur og såle

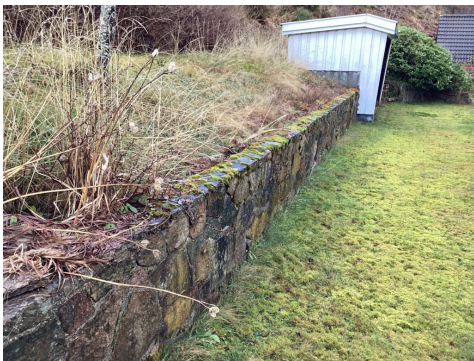
Muren er skjev

- Lokal utbedring må utføres.

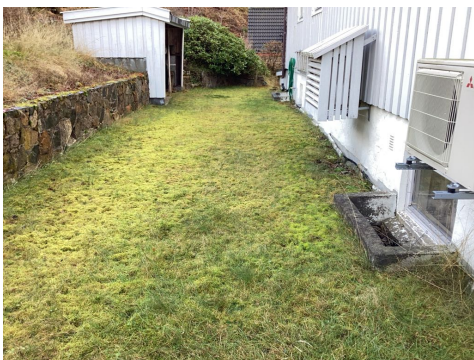
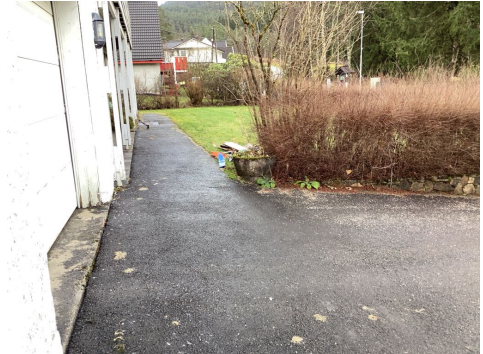
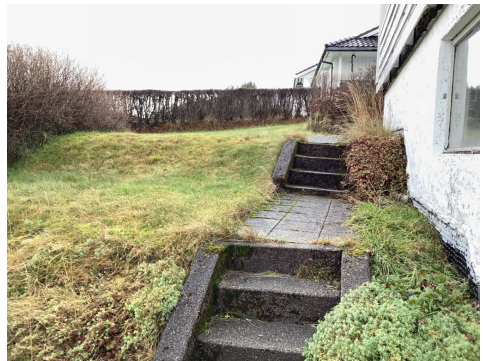
Tilnærmet flatt terreng bak bolig

Asfaltert gangbane med fall foran bolig

Fall på terreng ved garasje

- Det bør foretas terrengjusteringer.
