# NAF Bruktbiltest

**Testdato**  
10.03.2025

**Bilmerke** BMW  
**Modell** 320D  
**Type** 3L  
**Registreringsnr.** BS42373  
**Understellsnr.** WBA3D31070F240349  
**Km.stand.** 256627  
**Farge** Grå  
**Karosseritype** Sedan

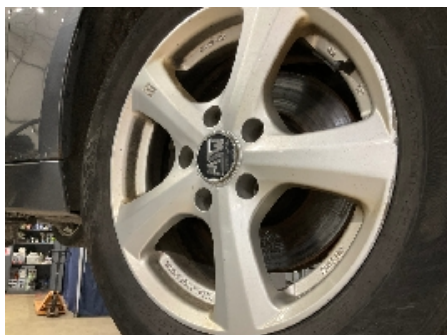
**1. Felg**

| Ref.Id | Repareres | Resultat | Beskrivelse |
|---|---|---|---|
| 66.8 | Felg | Vesentlig ripe / hakk inn til grunnmaterialet: | Høyre bak, Høyre foran |

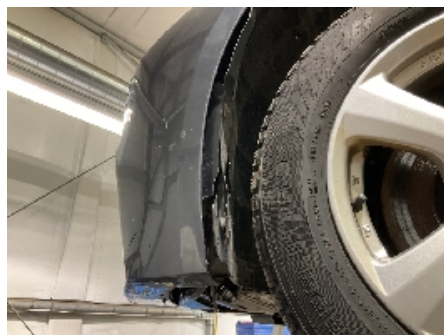
**3. Underside**

| Ref.Id | Repareres | Resultat | Beskrivelse |
|---|---|---|---|
| 88.1 | Underside | Skadet/løs innerskjerm: | Venstre foran, Høyre foran |
| 88.2 | | Skadet/løst plastdeksel: | Midten foran, Foran |

| Ref.Id | Opplysning | Resultat | Beskrivelse |
|---|---|---|---|
| 88.12 | Underside | Rustangrep i vognbunn / understell | |

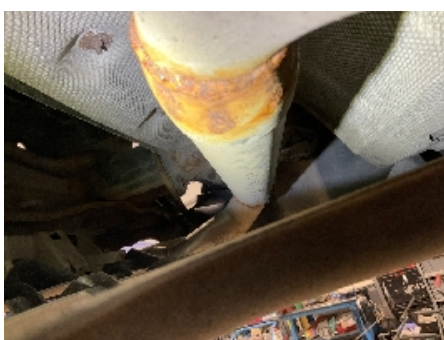
**5. Eksosanlegg**

| Ref.Id | Repareres | Resultat | Beskrivelse |
|---|---|---|---|
| 33.9 | Eksosanlegg | Mangelfullt oppheng: | |
| 33.12 | | * Bakre eksospotte er fjernet. Eksos slår mot karosseri ved oppstart. | |

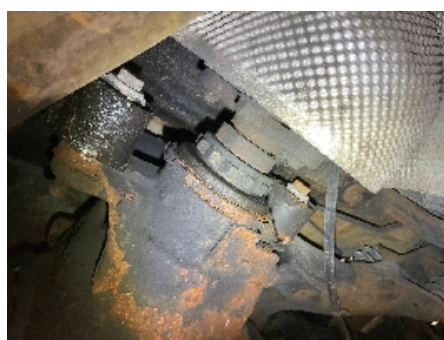
**6. Differensial**

| Ref.Id | Repareres | Resultat | Beskrivelse |
|---|---|---|---|
| 41.2 | Differensial | Oljelekkasje: | Bakre differensial |

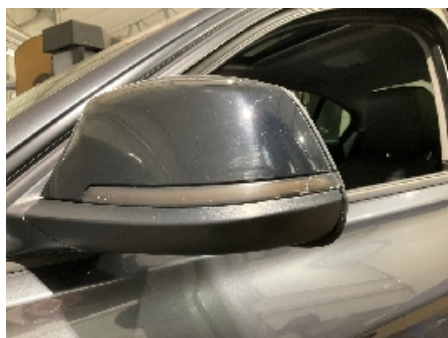
13. Lys

| Ref.Id | Repareres | Resultat | Beskrivelse |
|---|---|---|---|
| 17.12 | Lys | Krakerert lykteglass | Høyre baklys, Høyre nærlys, Venstre sideblinklys, Høyre sideblinklys, Venstre baklys |
| 17.15 | | Vann / kondens i lykt: | Høyre baklys, Venstre baklys |
| 17.17 | | Løs lykt: | Høyre baklys |
| 17.27 | | * Sotfilm på baklamper alle bak og sotet sideblinklys begge sider. | |

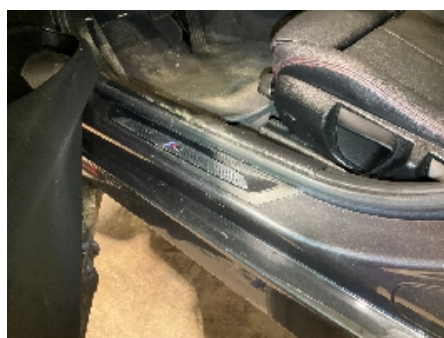
21. Døråpning

| Ref.Id | Opplysning | Resultat | Beskrivelse |
|---|---|---|---|
| 97.5 | Døråpning | Sår eller skade: | Høyre bakdør, Venstre bakdør, Venstre fordør |

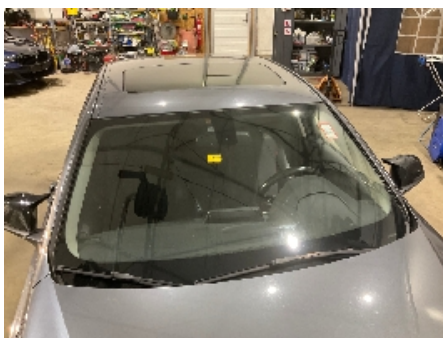
**26. Frontrute**

| Ref.Id | Repareres | Resultat | Beskrivelse |
|---|---|---|---|
| 81.2 | Frontrute | En eller flere steinsprutrosetter som ikke er utbedret<br>• Reparasjonsmetode: Reparasjon | |

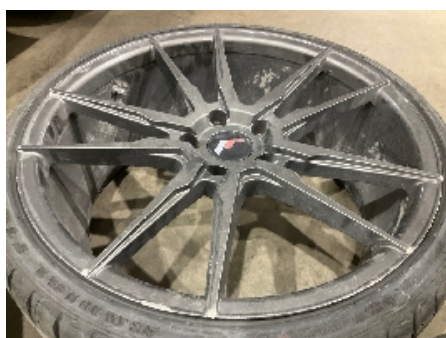
**31. Ekstra hjulsett**

| Ref.Id | Repareres | Resultat | Beskrivelse |
|---|---|---|---|
| 67.18 | Ekstra hjulsett | Dekk er skjevslitt: | 1 dekk |
| 67.23 | | Vesentlig ripe(r) inn til grunnmaterialet på felg: | 4 felger |

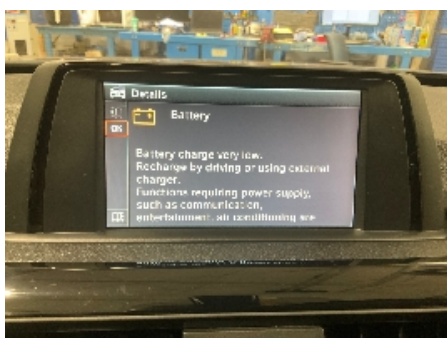
55. Tilstand 12 volt batteri

| Ref.Id | Opplysning | Resultat | Beskrivelse |
|---|---|---|---|
| 58.9 | Tilstand 12 volt batteri | Svekket batteri, kan gi kaldstartproblemer | |

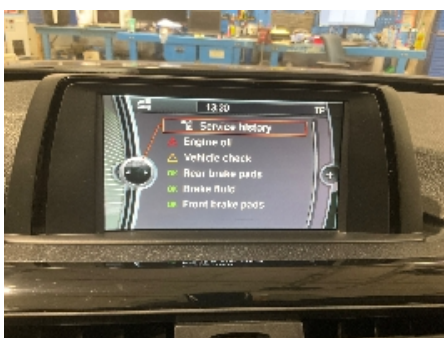
56. Service/ Dokum.

| Ref.Id | Repareres | Resultat | Beskrivelse |
|---|---|---|---|
| 4.7 | Service/ Dokum. | Aktivert serviceindikator | |

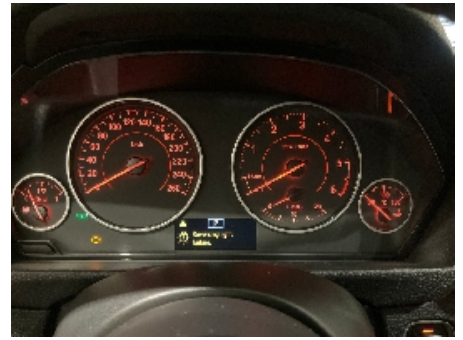
**63. Varsellamper**

| Ref.Id | Repareres | Resultat | Beskrivelse |
|---|---|---|---|
| 21.17 | Varsellamper | * Varsler om feil med lys (se bilder) | |
