MITSUBISHI OUTLANDER PHEV 4X4

TESTDATO: 07.07.2025

YN65067

NBF Tilstandsrapport er utarbeidet av Norges Bilbransjeforbund og Forbrukerrådet.

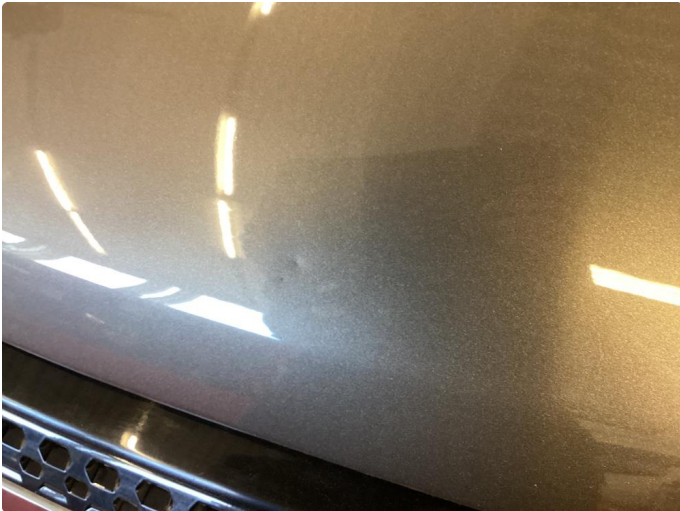
| Punkt | Beskrivelse | Plassering |
|---|---|---|
| 1.1 Panser | liten parkeringsbulk | |

1.1 Liten parkeringsbulk

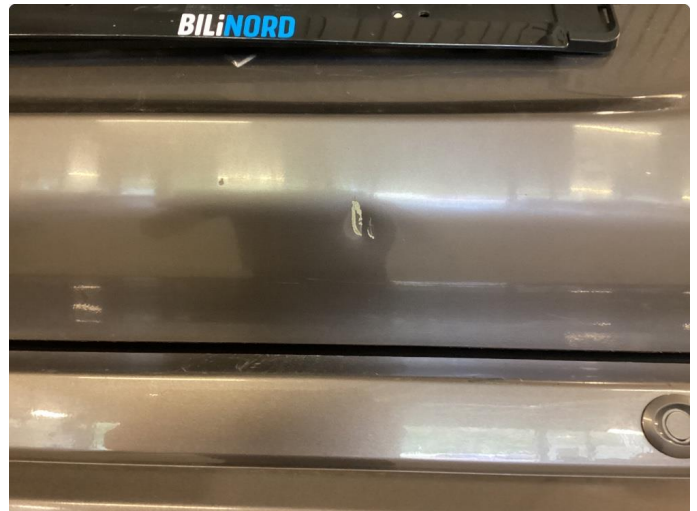
| Punkt | Beskrivelse | Plassering |
|---|---|---|
| 1.2 Bakluke | liten bulk bakluke 2 cm | bak |

1.2 Liten bulk bakluke 2 cm

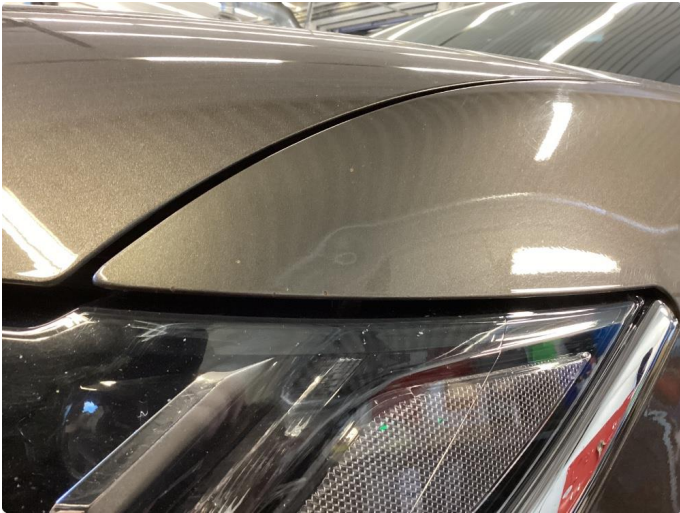
| Punkt | Beskrivelse | Plassering |
|---|---|---|
| 1.3 Skjermer | steinsprut | venstre foran |

1.3 Steinsprut

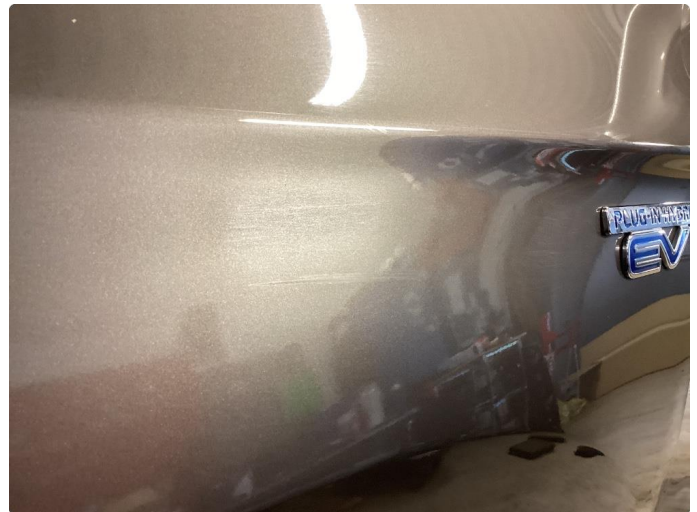
| Punkt | Beskrivelse | Plassering |
|---|---|---|
| 1.4 Skjermer | Liten ripe | venstre foran |

1.4 Liten ripe

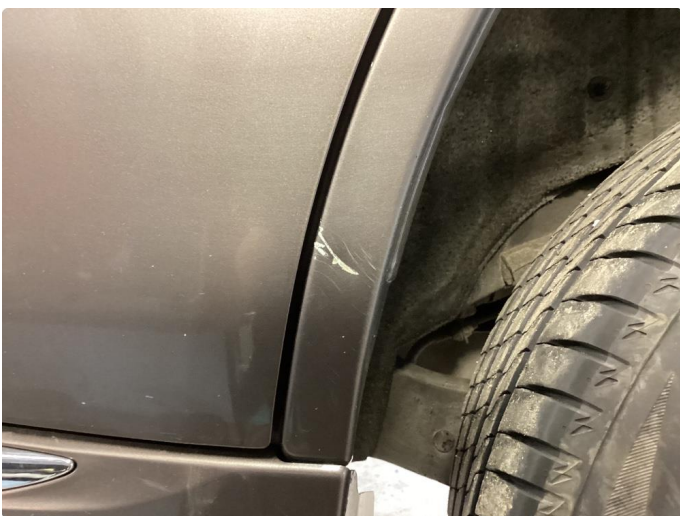
| Punkt | Beskrivelse | Plassering |
|---|---|---|
| 1.5 Skjermer | ripe(r) ned til grunning | venstre bak |

1.5 Ripe(r) ned til grunning

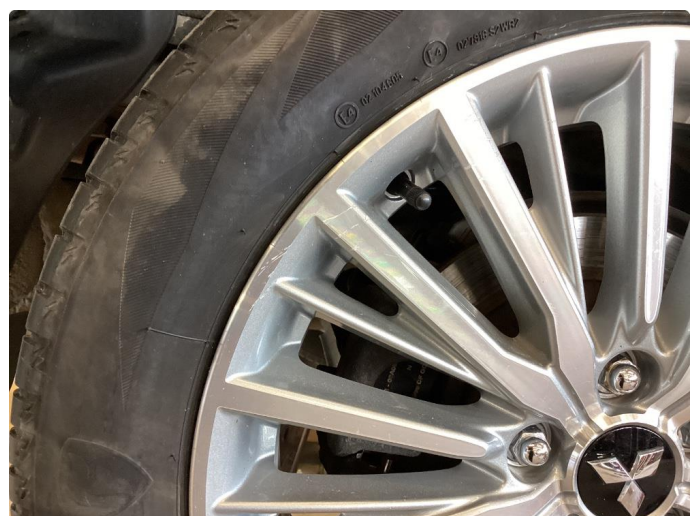
| Punkt | Beskrivelse | Plassering |
|---|---|---|
| 1.6 Dekk/Felger | kantkjørt felg | venstre bak |

1.6 Kantkjørt felg

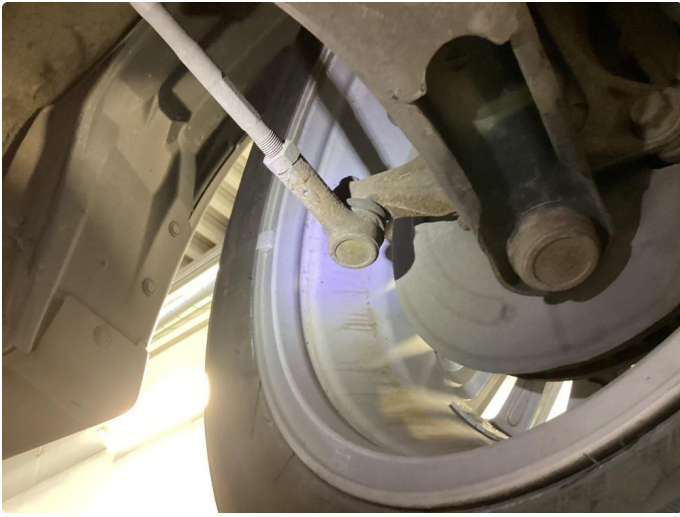
| Punkt | Beskrivelse | Plassering |
|---|---|---|
| 2.1 Ledd | slakk i ytre endeled | venstre foran |

2.1 Slakk i ytre endeledde
