# NAF Bruktbiltest

**Testdato**  
30.04.2025

**Bilmerke** Mercedes-Benz  
**Modell** CLA 200  
**Type** 117  
**Registreringsnr.** BS75212  
**Understellsnr.** WDD1173431N007422  
**Km.stand.** 187669  
**Farge** Svart  
**Karosseritype** Sedan

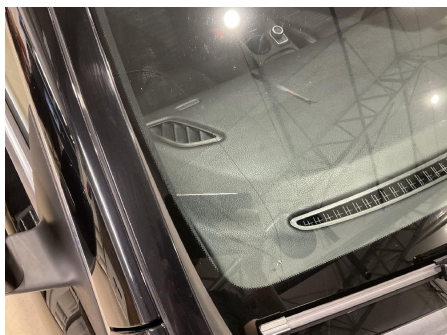
**1. Frontrute**

| Ref.Id | Repareres | Resultat | Beskrivelse |
|---|---|---|---|
| 81.4 | Frontrute | Sprekk i frontrute: <ul style="list-style-type: none"><li>• Reparasjonsmetode: Skift</li></ul> | |

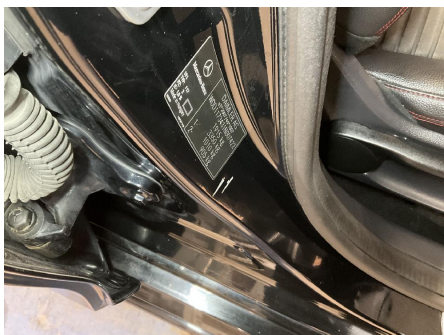
**2. Døråpning**

| Ref.Id | Repareres | Resultat | Beskrivelse |
|---|---|---|---|
| 97.1 | Døråpning | Sår eller skade: | Høyre fordør |
| 97.3 | | Rust: | Høyre bakdør |

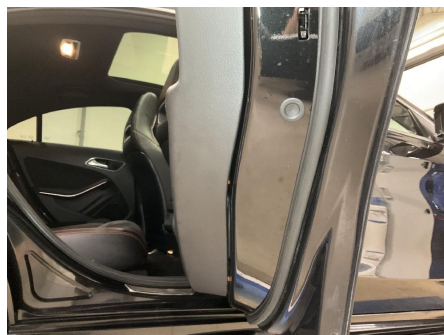
**3. Dørtrekk**

| Ref.Id | Repareres | Resultat | Beskrivelse |
|---|---|---|---|
| 96.1 | Dørtrekk | Hull/rift/flenge i dørtrekk: | Venstre fordør |
| 96.2 | | Løst dørtrekk | Høyre bakdør, Venstre bakdør |

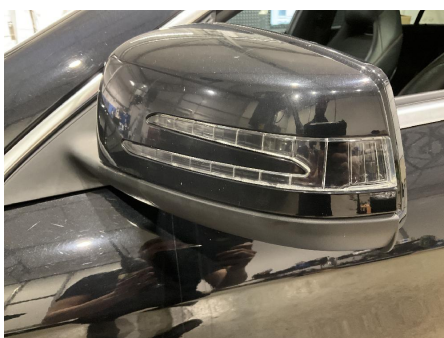
**5. Lys**

| Ref.Id | Repareres | Resultat | Beskrivelse |
|---|---|---|---|
| 17.12 | Lys | Krakerert lyktglass | Venstre sideblinklys |

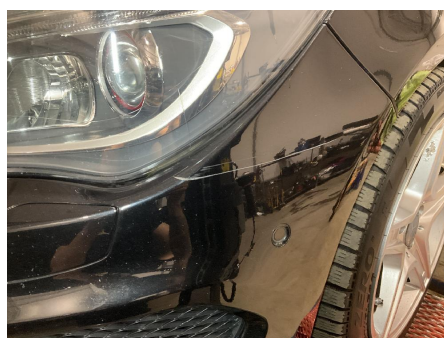
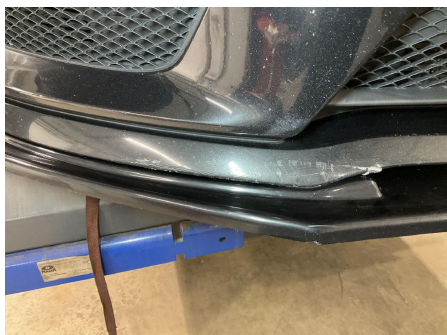
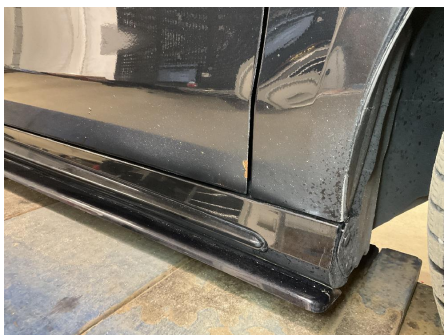
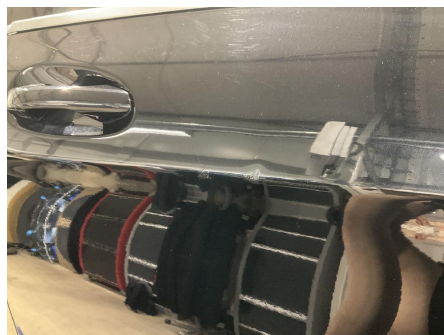
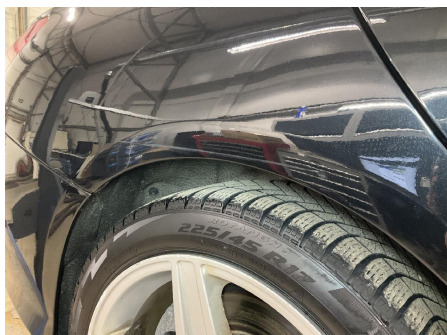
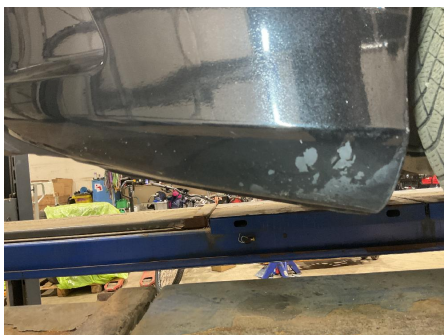
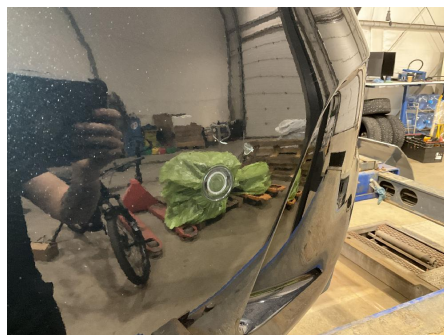
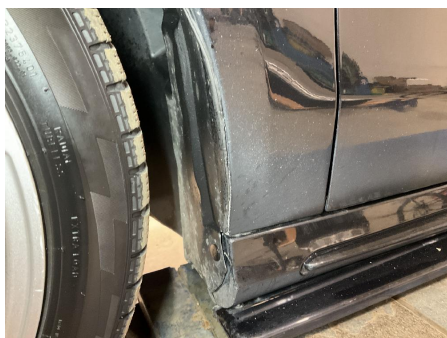
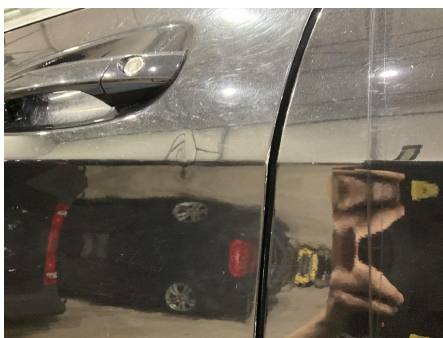
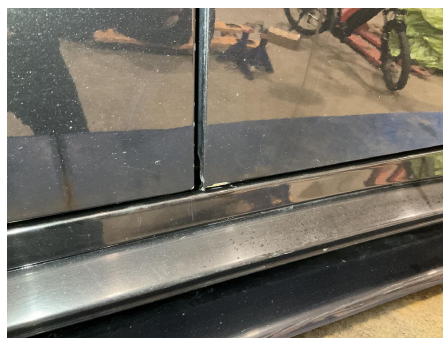
| Ref.Id | Repareres | Resultat | Beskrivelse |
|---|---|---|---|
| 86.3 | Lakk / karosseri utvendig | Lakkriper: | Høyre baksjerm, Støtfanger foran |
| 86.12 | | Steinsprut/lakksår | Venstre sidekanal, Venstre fordør, Høyre fordør, Venstre bakdør, Støtfanger foran, Høyre forskjerm, Venstre forskjerm |
| 86.14 | | Lakkslipp/flassing | Støtfanger bak |
