# Tilstandsrapport

Østvikveien 6, 8275 STORJORD I TYSFJORD

# gnr. 272, bnr. 20, snr. 1

Rapportdato: 23.03.2023

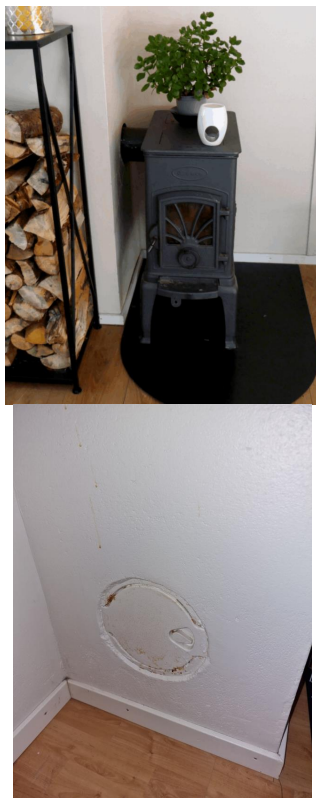
Boligen har vedovn.

- Ildfast plate mangler på gulvet under sotluke/feieluke på pipe.
- Det er påvist brennbart materiale nærmere enn 300 mm fra sotluke/feieluke.

- Det anbefales å montere ildfast plate under luker på pipe.
- Det må foretas tiltak for å lukke avviket.

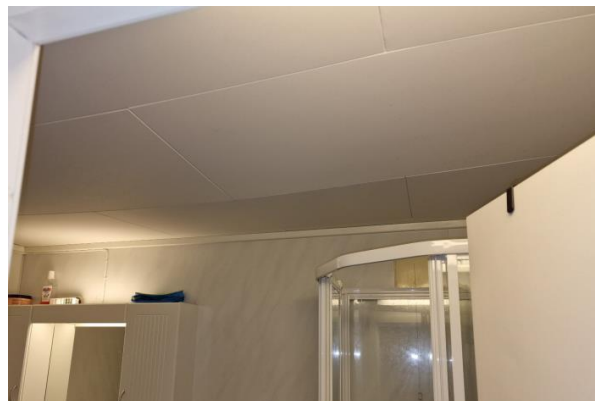
Veggene har baderomsplater. Taket har himlingsplater.

- Det er påvist tegn til fuktskader i overflater.

Himlingsplater henger og kan tyde på skjulte skader.

Himlingsplater må rives. Skjulte skader kan påregnes selv om dette ikke kunne registreres ved visuell kontroll.

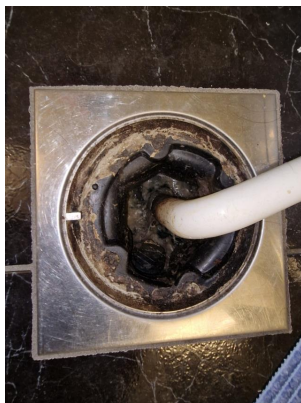
Det er plastsluk med stålrisk og smøremembran med ukjent utførelse.

- Det er påvist mangelfull/feil utførelse rundt rørgjennomføringer e.l. som gir fare for fukt i konstruksjonen i våtsone.

- Løsningen/utførelsen rundt rørgjennomføringer gir fare for fukt inn i konstruksjoner.

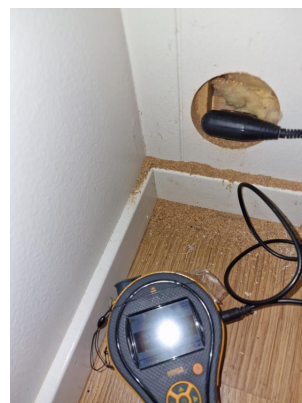
Hulltaking er foretatt ved veggsvill mot gulv uten å påvise unormale forhold. Målt i veggsvill med trepigget og funnet tørt (7,9 % MC%WME-verdi fuktinnhold). Under 17 % MC%WME-verdi vurderes som tørt.

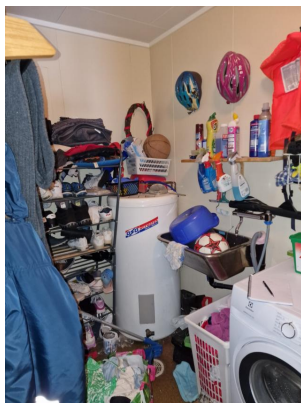
Veggene har malte plater. Taket har himlingsplater.

- Det er avvik:

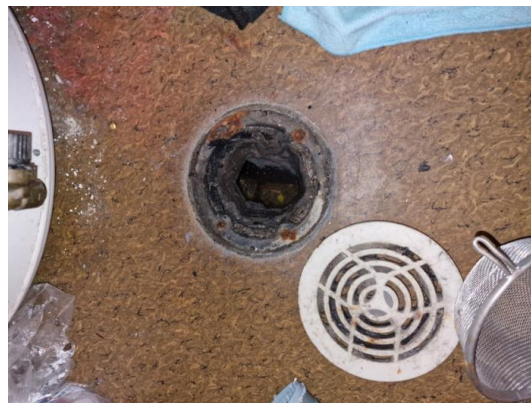
Det er plastsluk og synlig vinylbelegg som tettesjikt.

- Mer enn halvparten av forventet brukstid er passert på membranløsningen.
- Mer enn halvparten av forventet brukstid er passert på slukløsningen.

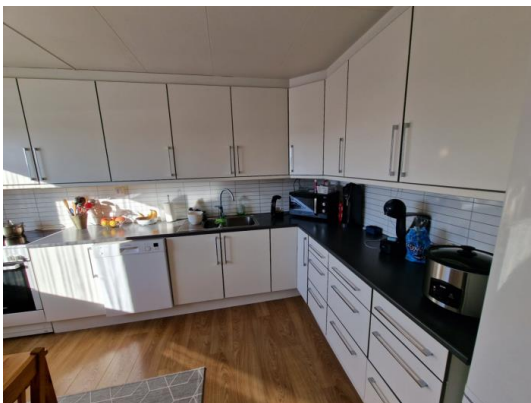
Naturlig bruksslitasje på innredning og utstyr. Funksjonen er ivarettatt og eventuell utskifting blir pga kosmetiske forhold.

Hvitevarer er ikke funksjonstestet.
