# NAF Bruktbiltest

**Testdato**  
03.07.2025

| <b>Bilmerke</b> | Tesla | <b>Motorstørrelse</b> | cm <sup>3</sup> |
| <b>Registreringsnr.</b> | EV42199 | <b>Drivstofftype</b> | Elektrisk |

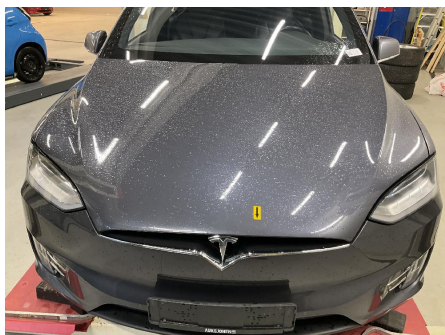
1. Lakk / karosseri utvendig

| Ref.Id | Opplysning | Resultat | Beskrivelse |
|---|---|---|---|
| 86.19 | Lakk / karosseri utvendig | Småbulker: | Bakluke |
| 86.21 | | Steinsprut: | Panser |
| 86.25 | | Rustangrep: | Bakluke |
| 86.35 | | * Diverse steinsprut/lakkriper | |

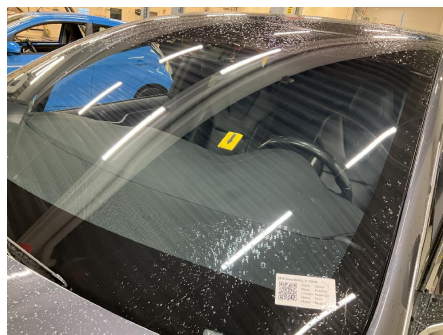
3. Frontrute

| Ref.Id | Opplysning | Resultat | Beskrivelse |
|---|---|---|---|
| 81.9 | Frontrute | Noe steinsprut | |
