## XA19912 - 2020 Mercedes-Benz Vito Kasse

| Første reg. | 28.02.2020 | Er prøvekjørt | Ja | Utskrift dato | 21.05.2025 |

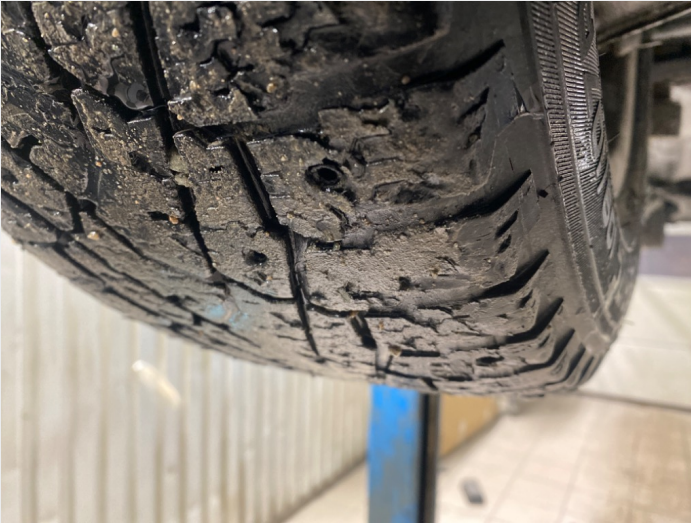
2.17 Dekk foran slites rufsete/skeijvt

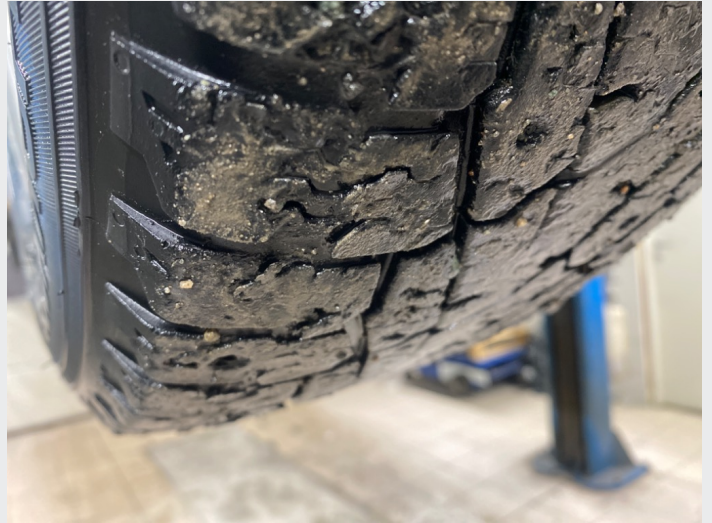
2.17 Dekk foran slites rufsete/skeijvt
