# Tilstandsrapport

Enebolig

Ildskogveien 229, 9700 LAKSELV

Befaringsdato: 19.02.2025

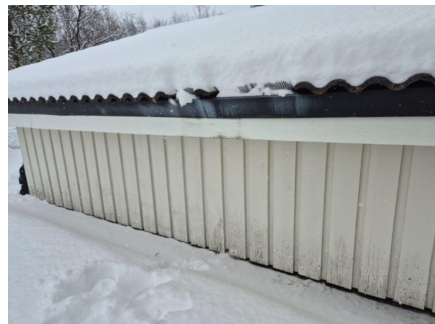
Et par takstein ved takfot er skadet eller mangler.

Kan se ut som et par stein ved takfot mangler og/eller er skadet.

Lokal reparasjon av skadet eller maglende takstein.

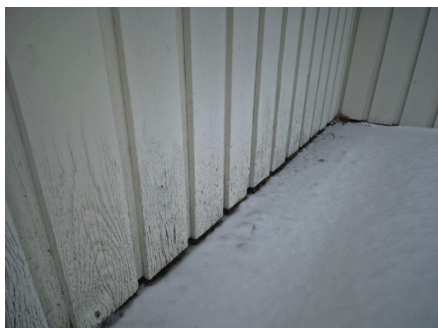
Det er påvist oppsruknet trevirke og tegn til beynnende råteskade i nedre del av tømmermannspanel på yttervegg til utebod over garasje. Enkelte liggende bord er litt skjev oppunder raft.

Oppsruknet og noe begynnende råteskade i utvendig panel i utebod over garasje.

Det anbefales ytterligere undersøkelser og evt lokal reparasjon.

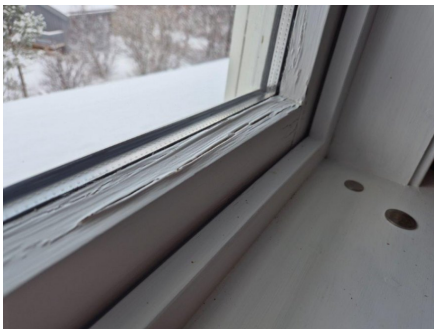
- Karmene i vinduer er slitte og det er sprekker i trevirket.

Oppsprekking i maling i vinduer i loftsstue.

Oppsprekking av maling i vinduskarm.

Det er ikke behov for umiddelbare tiltak.

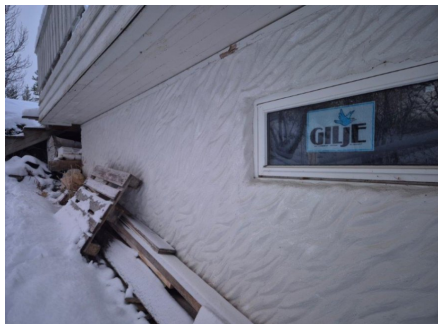
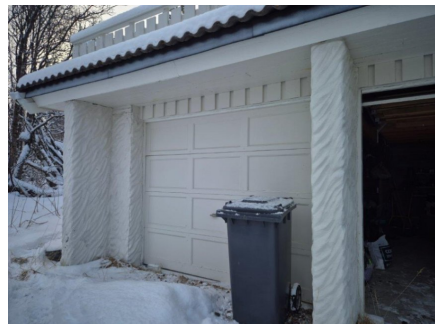
En av leddheisportene er vanskelig å åpne/lukke. Fuktmerker i garasjeporter. Enkelte riss i utvendig grunnmurspuss. Noe malingsglitasje på mur, underpanel og gesimsbord mot tak.

Garasjeporten til venstre er vanskelig åpne/lukke.

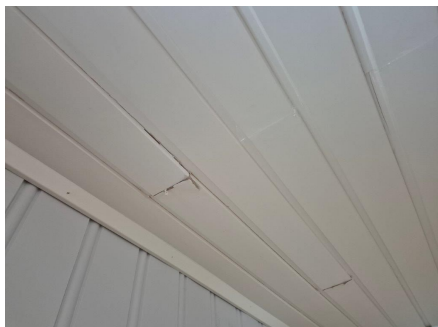
Skade i malt himlingspanel i trappehall i underetasjen.

Mindre skade i malt himlingspanel i hall i underetasjen.

Det anbefales lokal utbedring av malt himlingspanel i hall i u.etg..

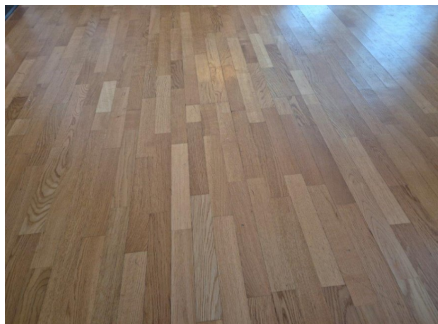
- Det er målt høydeforskjell på mellom 15-30 mm gjennom hele rommet. Tilstandsgrad 2 gis med bakgrunn i standardens krav til godkjente måleavvik.
- Målt høydeforskjell på mellom 10 - 20 mm innenfor en lengde på 2 meter. Tilstandsgrad 2 gis med bakgrunn i standardens krav til godkjente måleavvik.

Gulv i stue.

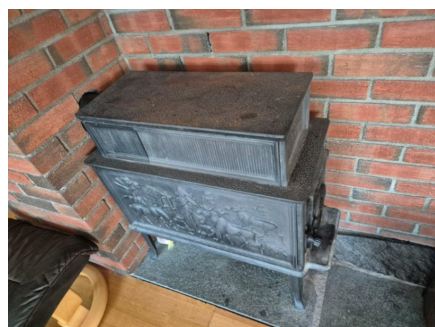
- Det er påvist brennbart materiale nærmere enn 300 mm fra sotluke/feieluke.
- Ildfast plate mangler på gulvet under sotluke/feieluke på pipe.
- Det er påvist andre avvik:

Ildsted i stue i 1 etasje.

Anbefalt ytterligere undersøkelser omkring avstander mellom ovn og pipe/brannmur og evt justering av ovns-plassering. Anbefalt ytterligere undersøkelser og evt å montere ildfast materiale på garderobside.

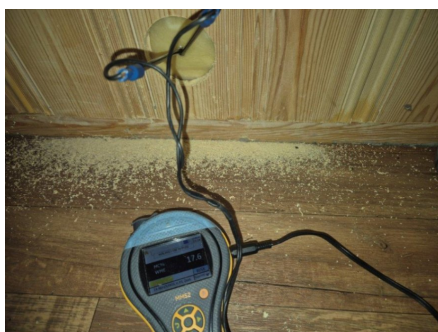
- Det er gjennom hulltaking påvist høyt fuktnivå inne i trekonstruksjonen i hulltakingen, men ikke påvist fuktskader i dette området. Høy luftfuktighet kan over tid føre til muggvekst eller sverting av materialer. Samtidig kan materialer og konstruksjoner bli ødelagt.

Det er ved målinger påvist fuktnivå som betegnes som en risiko, gult nivå. (På skala fra grønn (tørr) - gult (risk) - rødt (våt).

Målinger i utforet vegg viser gult nivå (risiko for fukt).

- Det påviste fuktnivå gir grunn til å overvåke konstruksjonen jevnlig for å se utvikling over tid, og eventuelt foreta tiltak for å unngå fuktskader.

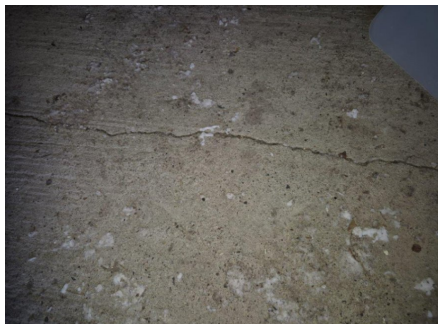
Det er påvist sprekkeformasjoner i betonggulv. Gipsplater er ikke montert i innvendig tak (platene var innkjøpt men ble ikke montert).

Sprekkdannelse i betonggulv i garasje.

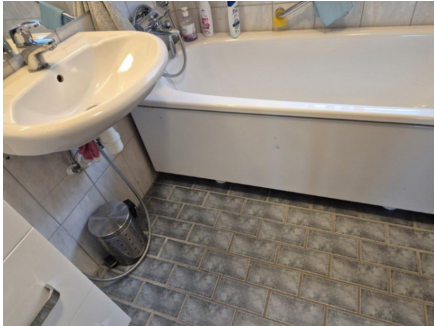
- Det er mulighet for at det kan forekomme vannlekkasje på våtrommet hvor vann ikke vil gå til sluk.
- Det er påvist at høydeforskjell fra topp slukrist til gulv/synlig topp membran ved dørterskel er mindre enn 25 mm.
- Det er påvist avvik i fallforhold til sluk i forhold til krav i forskrift på byggetidspunktet.

Flislagt baderomsgulv. Tilnærmet flatt gulv.

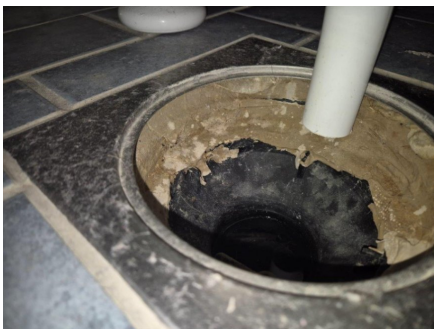
Det er påvist sprekkdannelse i mansjett i sluk. Usikkert om dette har betydning for tettheten rundt sluk ved en evt oppstuvning av vann i sluk eller på gulv.

Plastsluk. Mansjett er ført ned og limt til sluk og påført smøremembran.

- Overvåk tilstanden jevnlig. For å få tilstandsgrad 0 eller 1 må tettesjiktet skiftes ut, men tidspunktet for når dette er nødvendig er vanskelig å si noe om.

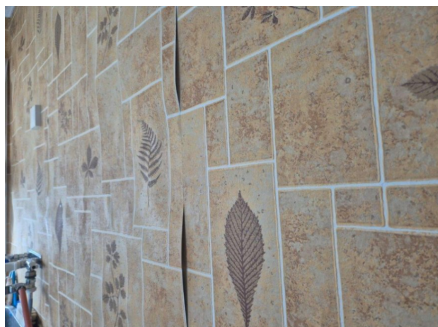
Det er påvist knirk i vaskeromsgulv, avvik med fallforhold i gulv og under 25 mm fra topp slukrist til membranavslutning ved dørterskler. Det er påvist utette skjøter i vinyltapet på vegger.

Utette skjøter i vinyltapet på vegger.

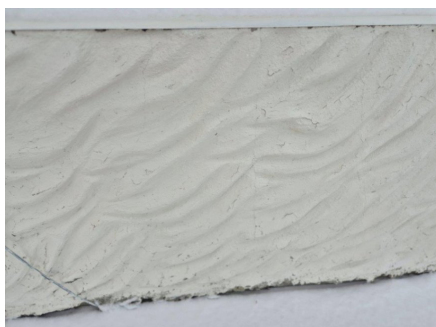
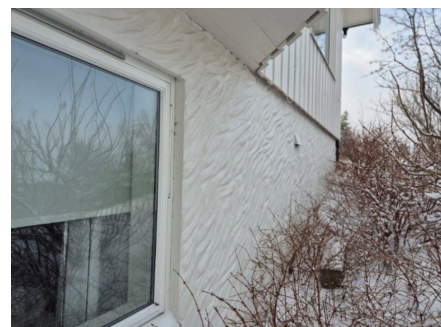
Det er registrert enkelte riss i utvendig puss (vertikale og noen skråstilte riss).

Pusset og malt lettklinkermur. Enkelte vertikale riss.

- Lokal utbedring må utføres.
