MITSUBISHI OUTLANDER 140 HK MANUELL 4X4

TESTDATO: 24.04.2025

CHASSISNR: JMBXJCW8W9Z401023

NBF Tilstandsrapport er utarbeidet av Norges Bilbransjeforbund og Forbrukerrådet.

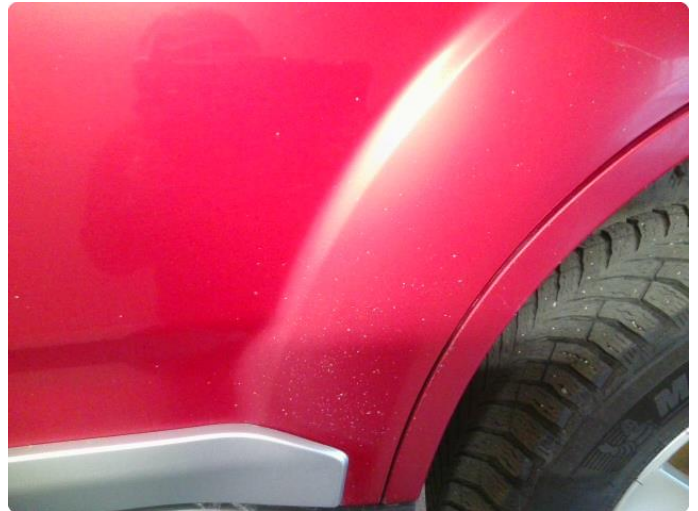
| Punkt | Beskrivelse | Plassering |
|---|---|---|
| 2.3 | Dører | Steinsprut med rust |

2.3 Steinsprut med rust

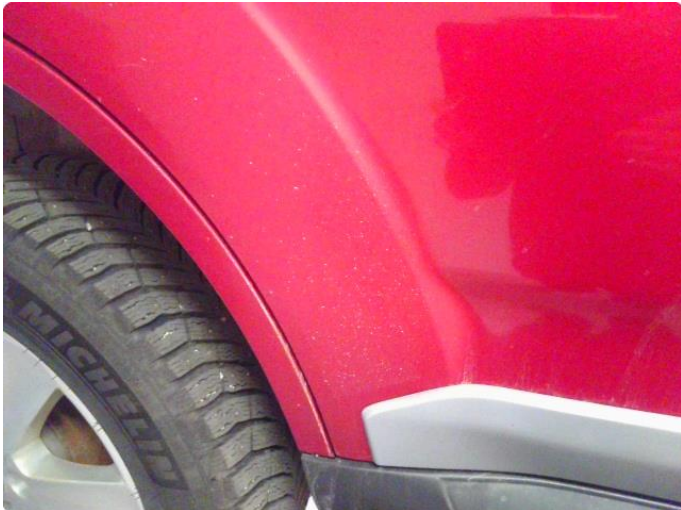
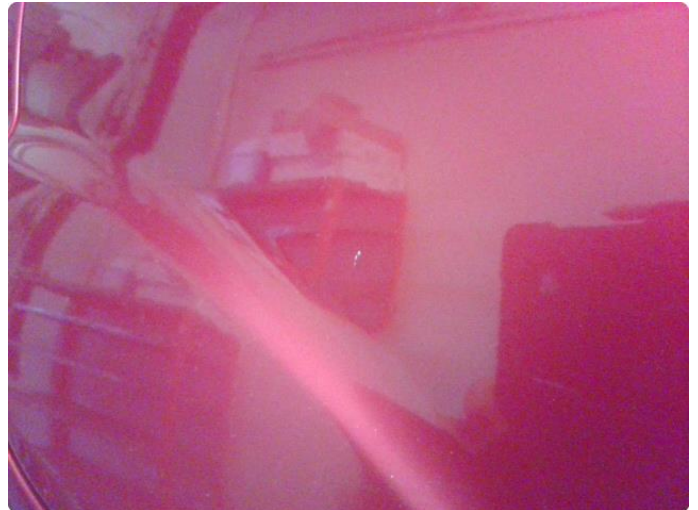
| Punkt | Beskrivelse | Plassering |
|---|---|---|
| 2.4 | Dører | Flere steinsprut med rust og bulk |

2.4 Flere steinsprut med rust og bulk

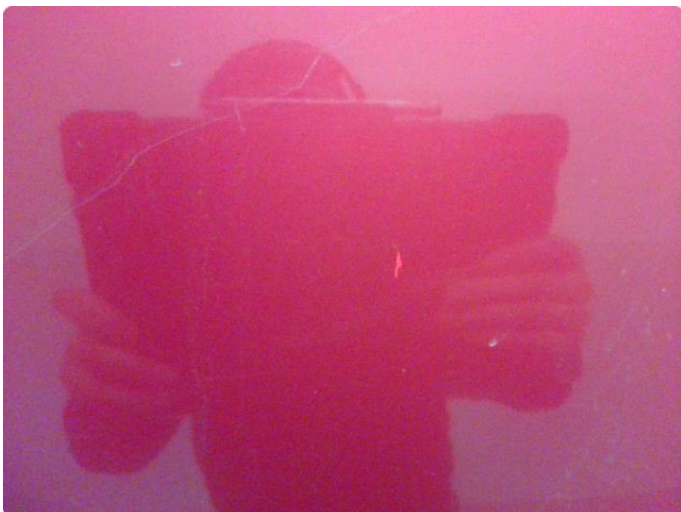
| Punkt | Beskrivelse | Plassering |
|---|---|---|
| 2.5 | Dører | Noen steinsprut med rust |

2.5 Noen steinsprut med rust

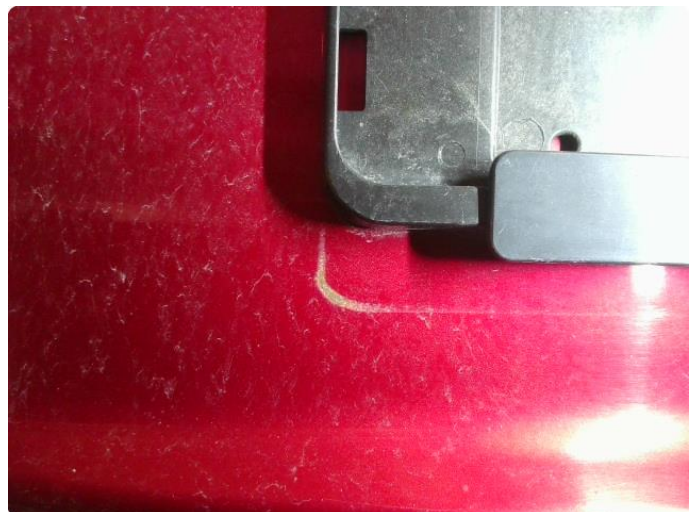
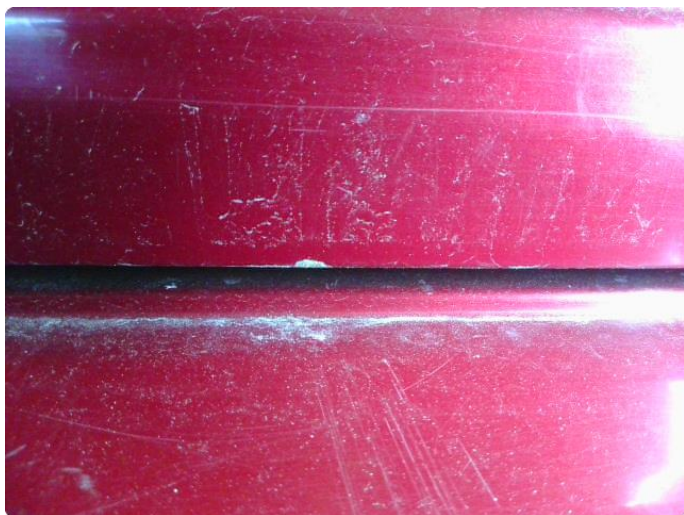
| Punkt | Beskrivelse | Plassering |
|---|---|---|
| 2.6 | Bakluke | Rust |

2.6 Rust

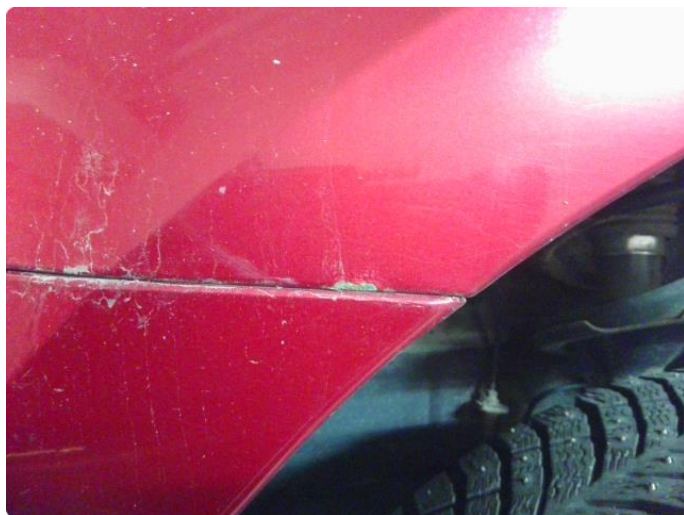
| Punkt | Beskrivelse | Plassering |
|---|---|---|
| 2.7 | Skjermer | Rust |

2.7 Rust

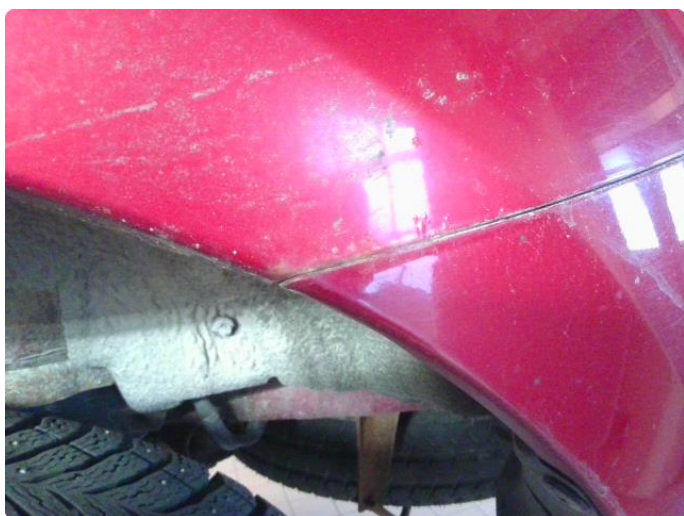
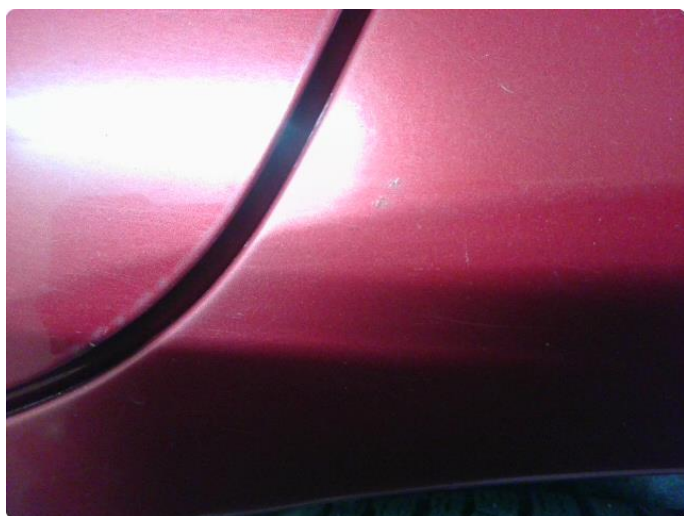
| Punkt | Beskrivelse | Plassering |
|---|---|---|
| 2.8 | Skjermer | Rust og bulker på baksjerm h.s |

2.8 Rust og bulker på baksjerm h.s

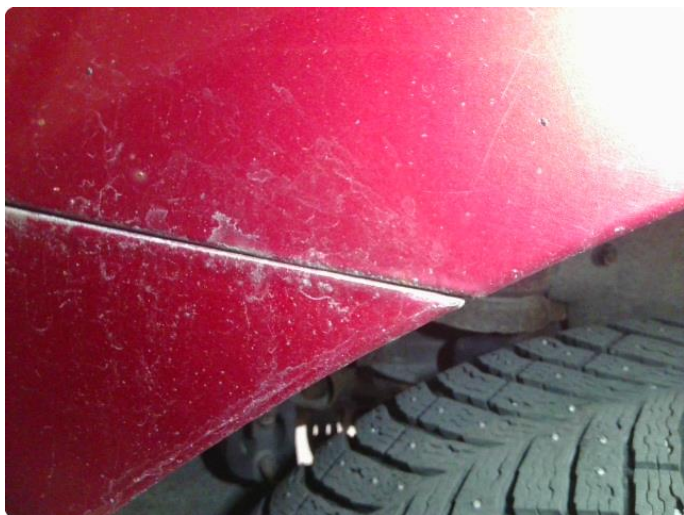
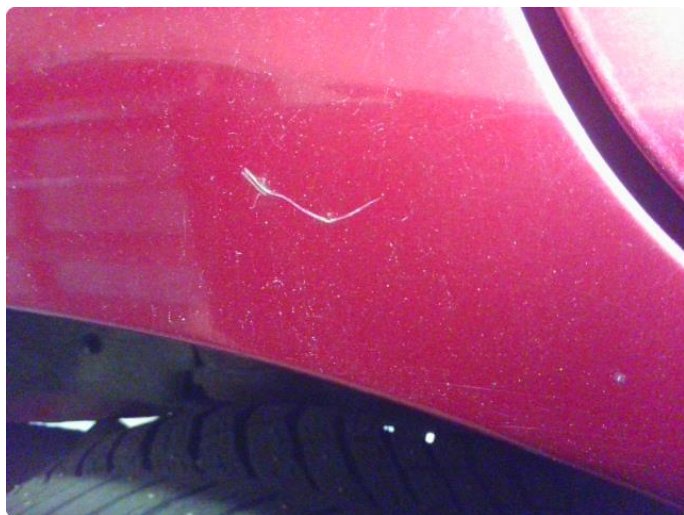
| Punkt | Beskrivelse | Plassering |
|---|---|---|
| 2.9 | Skjermer | Rust |

2.9 Rust

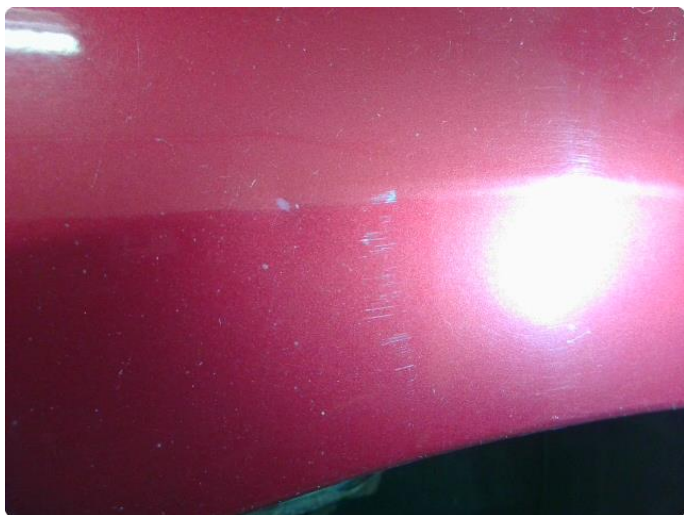
| Punkt | Beskrivelse | Plassering |
|---|---|---|
| 2.10 | Skjermer | Bulk med lakkskade |

2.10 Bulk med lakkskade

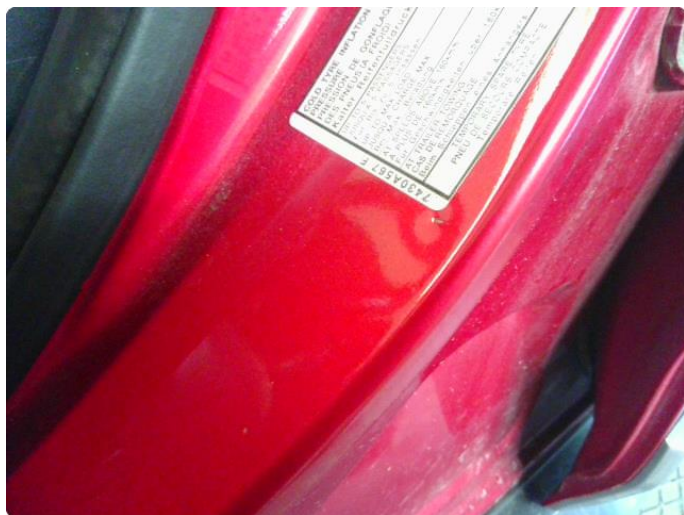
| Punkt | Beskrivelse | Plassering |
|---|---|---|
| 2.11 | Døråpning | Bulk med lakkskade |

2.11 Bulk med lakkskade

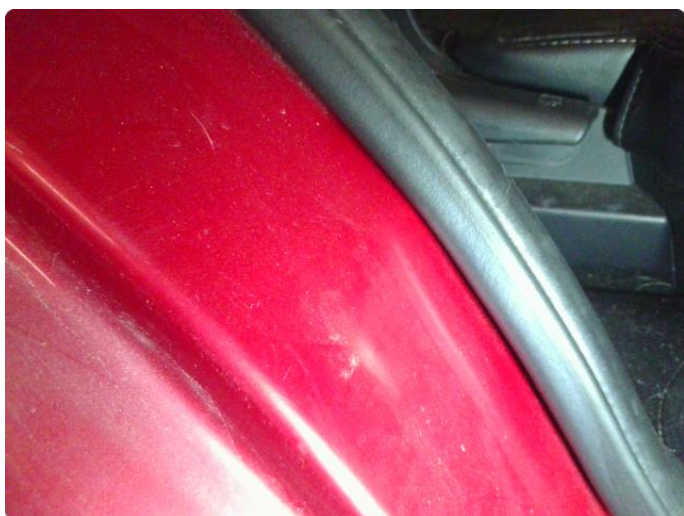
| Punkt | Beskrivelse | Plassering |
|---|---|---|
| 2.12 | Døråpning | Bulk |

2.12 Bulk

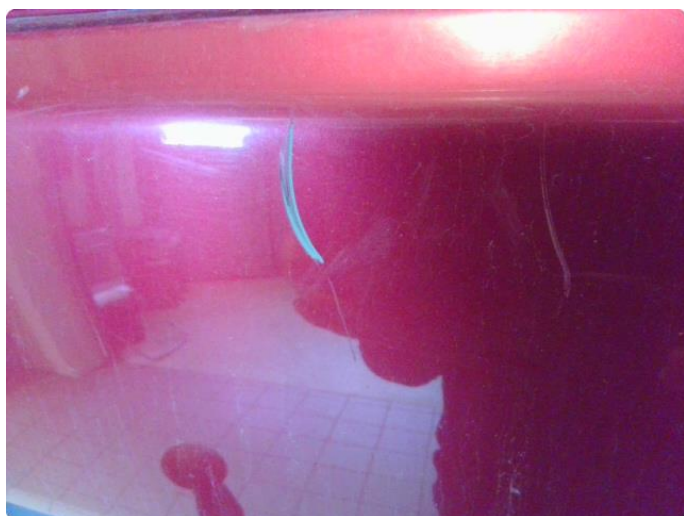
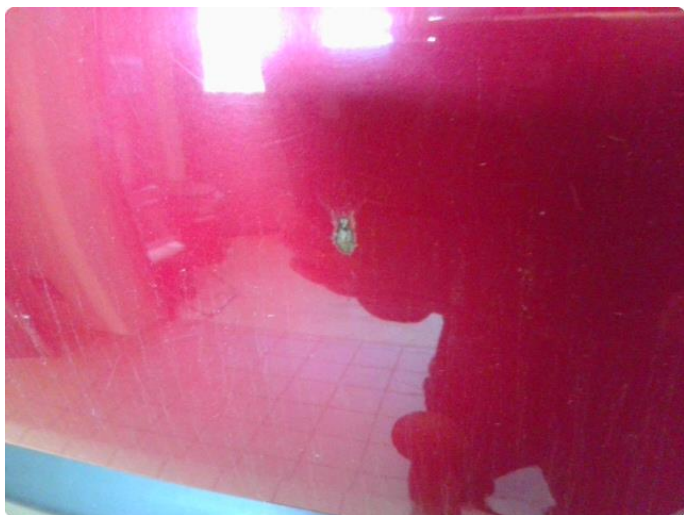
| Punkt | Beskrivelse | Plassering |
|---|---|---|
| 2.13 | Støtfanger | Riper |

2.13 Riper

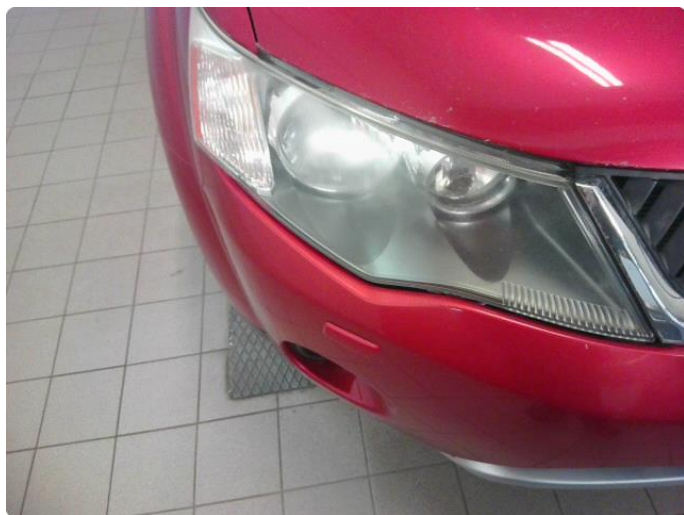
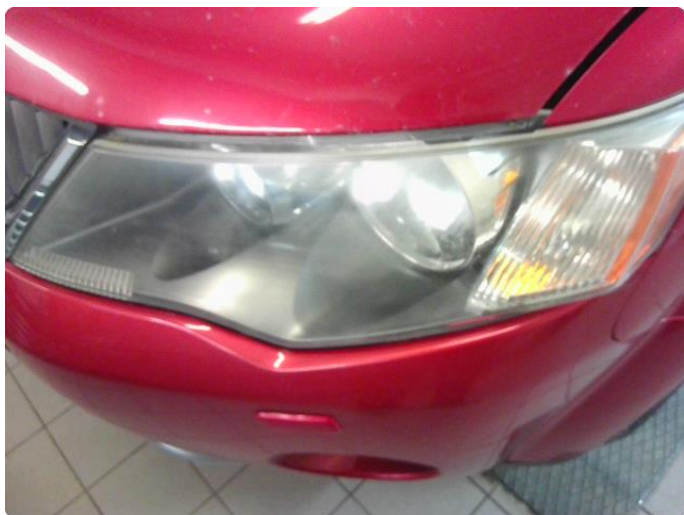
| Punkt | Beskrivelse | Plassering |
|---|---|---|
| 3.1 | Lys foran | Begge hovedlykter er slitt |

3.1 Begge hovedlykter er slitt

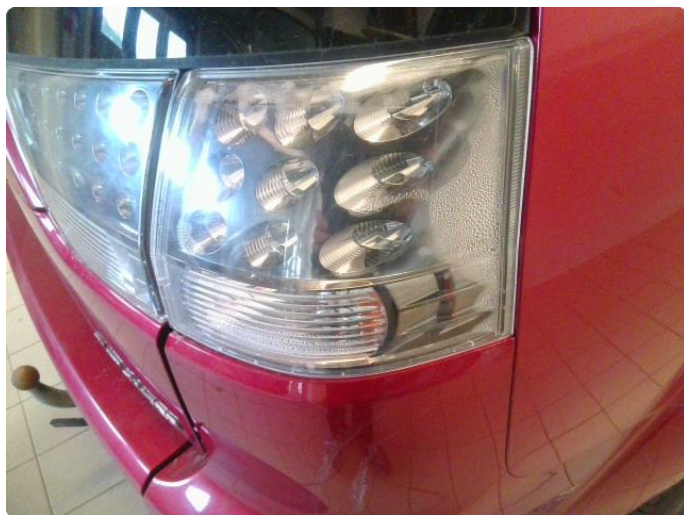
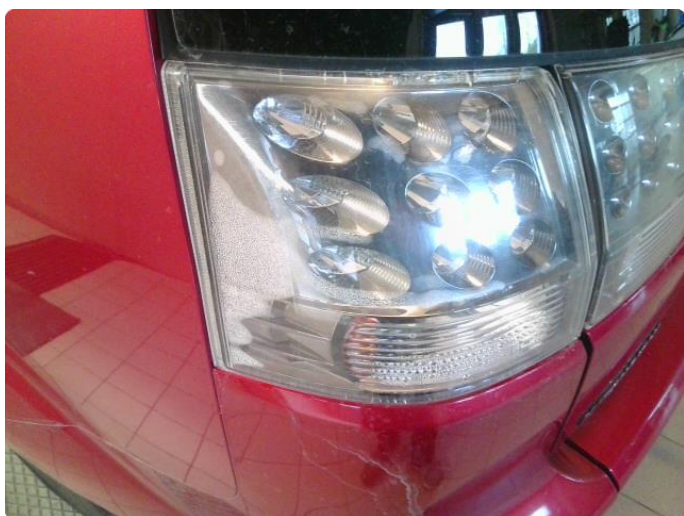
| Punkt | Beskrivelse | Plassering |
|---|---|---|
| 3.2 | Lys bak | Dugg i begge baklampene |

3.2 Dugg i begge baklampene

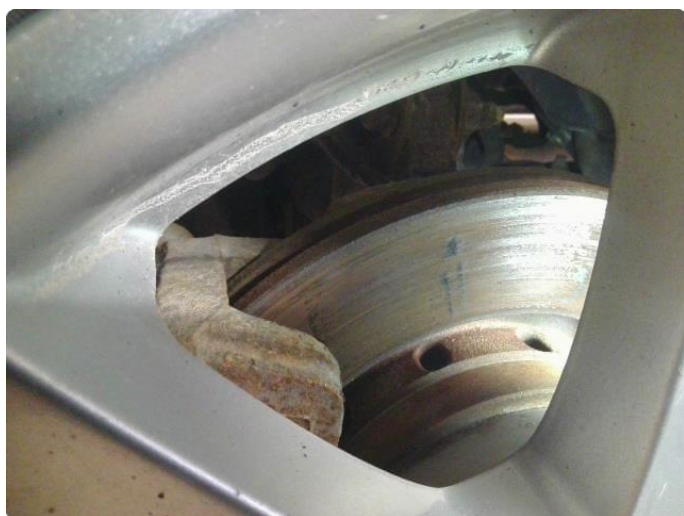
| Punkt | Beskrivelse | Plassering |
|---|---|---|
| 5.1 | Skiver | Mer en 50% rust |

5.1 Mer en 50% rust

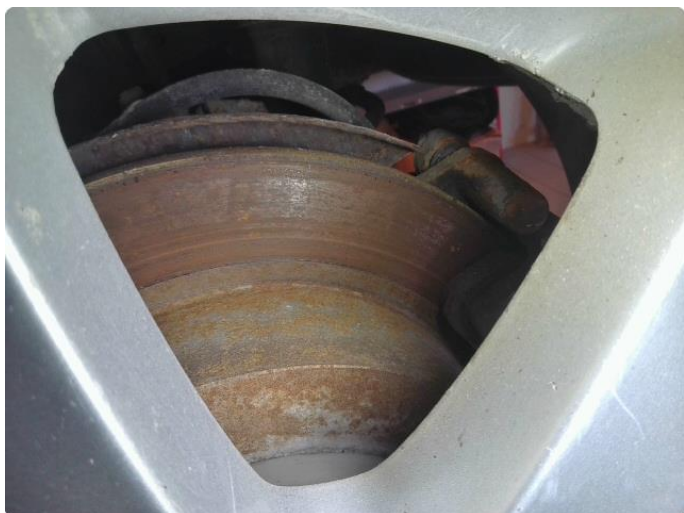
| Punkt | Beskrivelse | Plassering |
|---|---|---|
| 5.2 | Skiver | Mer en 50% rust |

5.2 Mer en 50% rust

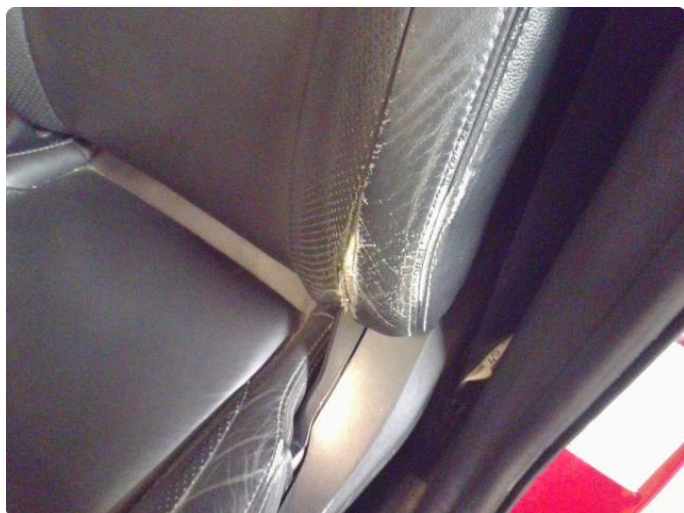
| Punkt | Beskrivelse | Plassering |
|---|---|---|
| 7.1 | Seter | Seterekk skadet |

7.1 Seterekk skadet
