**VOLKSWAGEN CADDY MAXI 122 HK AUTOMAT  
FORHJULSDRIFT**

TESTDATO: 30.06.2025

**KJ57376**

**70 600 KM**

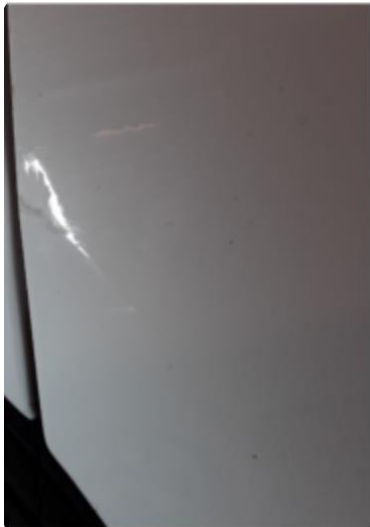
| Punkt | Beskrivelse | Plassering |
|---|---|---|
| 1.2 Dører | Noe riper høyre bakdør. | |

1.2 Noe riper høyre bakdør.

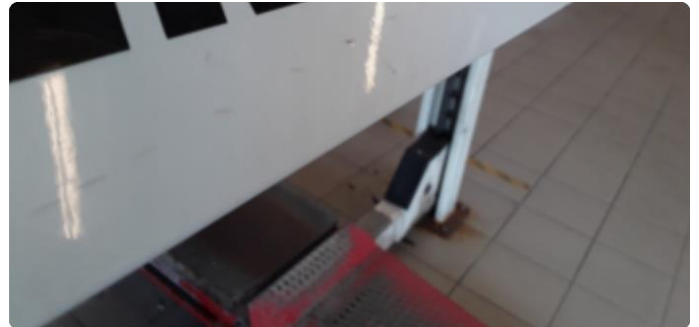
| Punkt | Beskrivelse | Plassering |
|---|---|---|
| 1.3 Bakluke | Noe riper nedre del. | |

1.3 Noe riper nedre del.

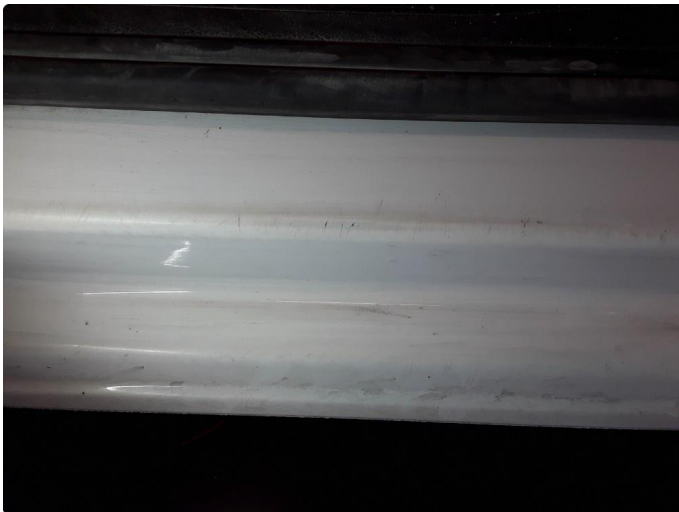
| Punkt | Beskrivelse | Plassering |
|---|---|---|
| 1.4 Døråpning | Noe riper. | venstre foran |

1.4 Noe riper.

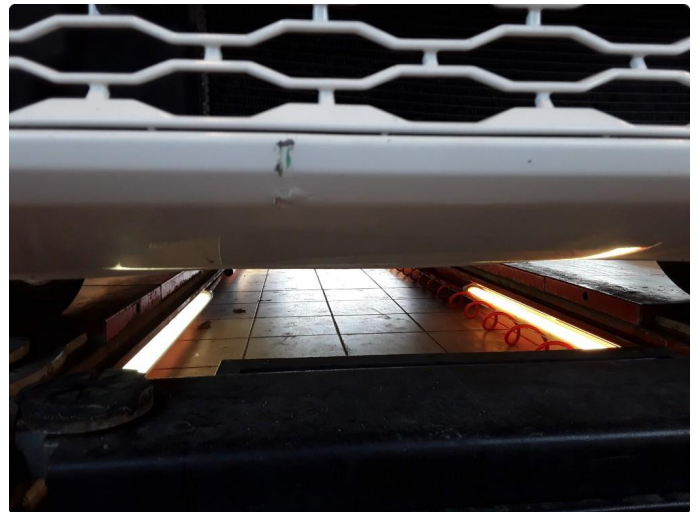
| Punkt | Beskrivelse | Plassering |
|---|---|---|
| 1.5 Støtfanger | Lite sår. | foran |

1.5 Lite sår.

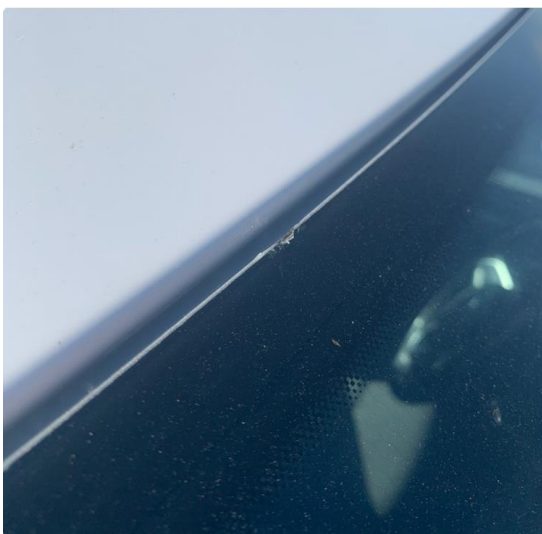
| Punkt | Beskrivelse | Plassering |
|---|---|---|
| 1.6 Frontvindu | Lite sår i frontrute. | |

1.6 Lite sår i frontrute.
