**TOYOTA COROLLA FORHJULSDRIFT**
**TESTDATO: 02.05.2025**
**KODE: 1703025**

**FT64983**

NBF Tilstandsrapport er utarbeidet av Norges Bilbransjeforbund og Forbrukerrådet.

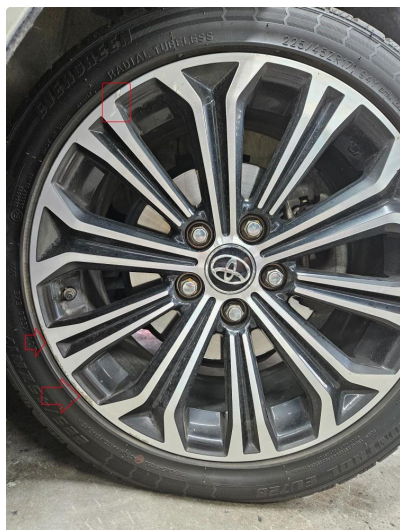
| Punkt | Beskrivelse | Plassering |
|---|---|---|
| 1.1 Dekk/Felger | noe skrubbermerker på felger, vinter og sommer, anmerket | |

1.1 Noe skrubbermerker på felger, vinter og sommer, anmerket

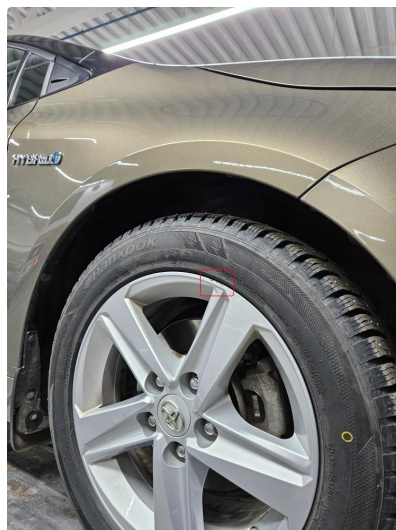
1.1 Noe skrubbermerker på felger, vinter og sommer, anmerket

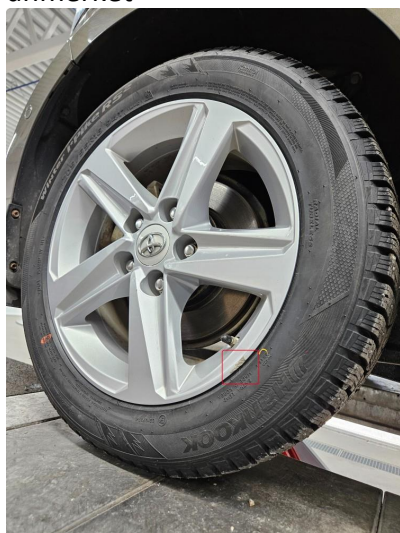
1.1 Noe skrubbermerker på felger, vinter og sommer, anmerket

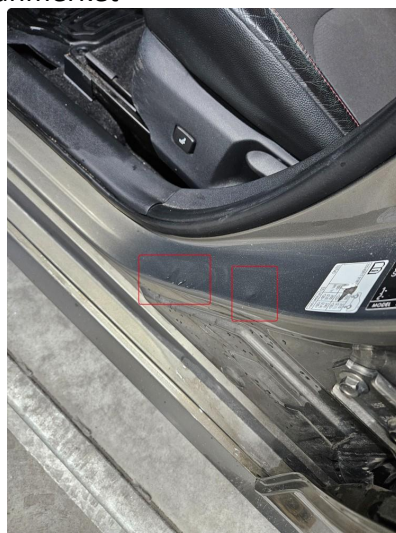
| Punkt | Beskrivelse | Plassering |
|---|---|---|
| 1.2 Døråpning | noen småbulker på v.side foran og h.side bak, anmerket | |

1.2 Noen småbulker på v.side foran og h.side bak, anmerket

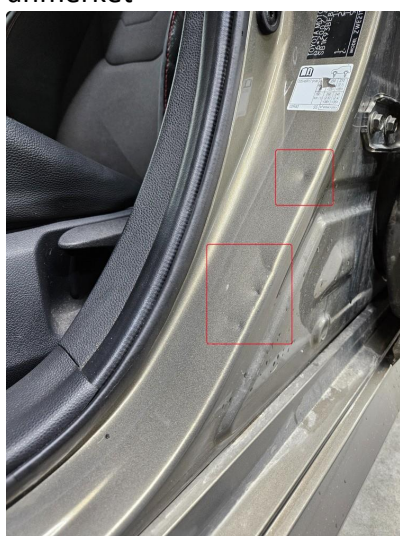
1.2 Noen småbulker på v.side foran og h.side bak, anmerket

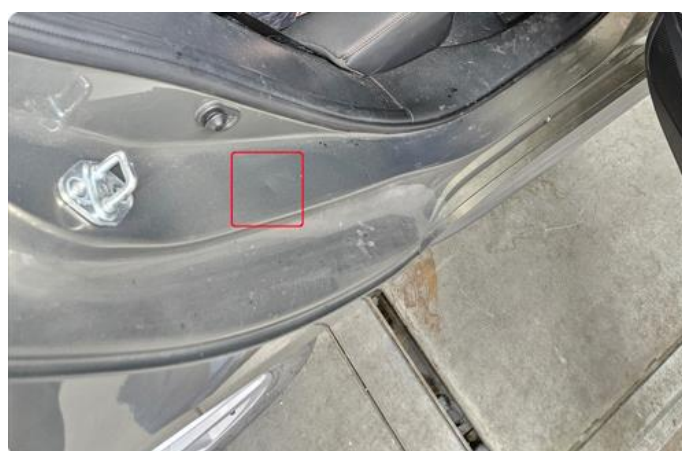
1.2 Noen småbulker på v.side foran og h.side bak, anmerket

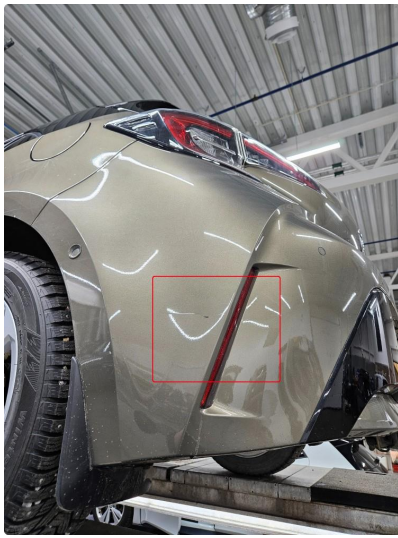
| Punkt | Beskrivelse | Plassering |
|---|---|---|
| 1.3 Støtfanger | liten bulk/ripe i plast-støtfanger bak, nede på v.side, anmerket | |

1.3 Liten bulk/ripe i plast-støtfanger bak, nede på v.side, anmerket

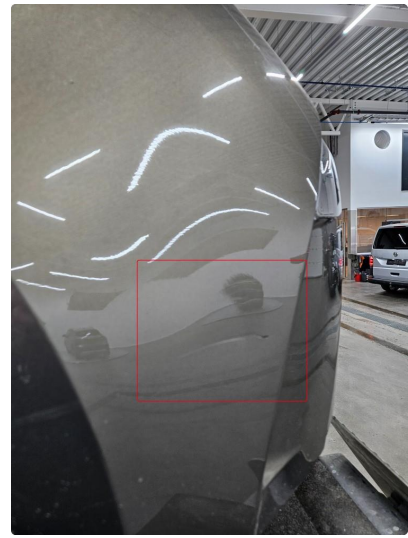
1.3 Liten bulk/ripe i plast-støtfanger bak, nede på v.side, anmerket

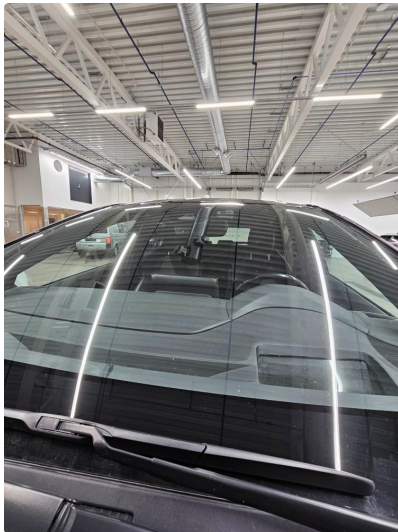
| Punkt | Beskrivelse | Plassering |
|---|---|---|
| 1.4 Frontvindu | div små steinsprut, anmerket | |

1.4 Div små steinsprut, anmerket

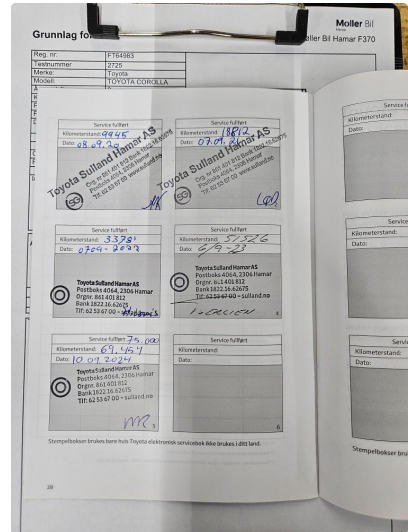
2.1 Service utført hos merkeforhandler

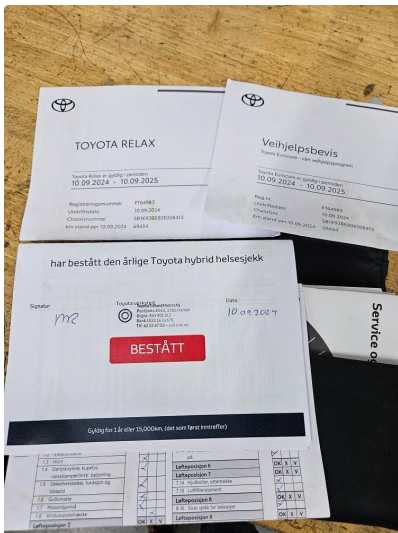
2.1 Service utført hos merkeforhandler

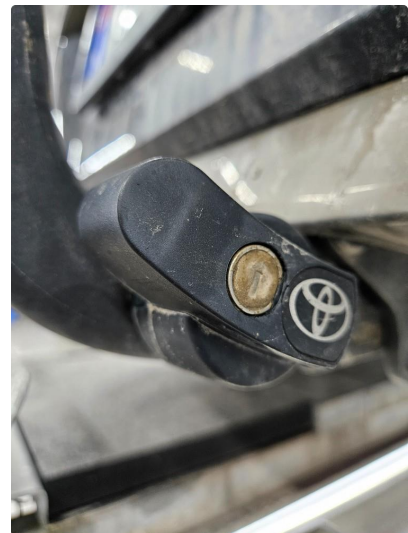
| Punkt | Beskrivelse | Plassering |
|---|---|---|
| 2.2 Øvrig utstyr/klargjøring | avtagbart hengerfeste sitter fast - bilen selges med "fast krok" | |

2.2 Avtagbart hengerfeste sitter fast - bilen selges med "fast krok"
