# Tilstandsrapport

Fritidsbolig

Vorsetlivegen 6, 3628 VEGGLI

Befaringsdato: 17.06.2025

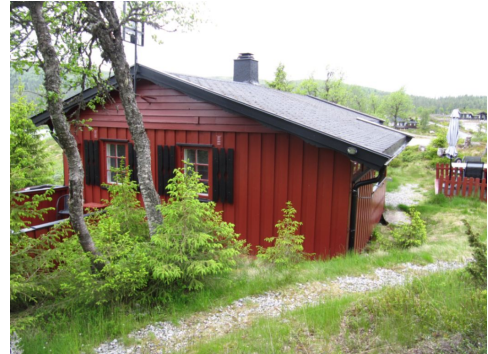
### ! TG 2 Nedløp og beslag

Takrenner og nedløp i lakkert stål.

- Det bør lages system for bortledning av vann fra taknedløp ved grunnmur.

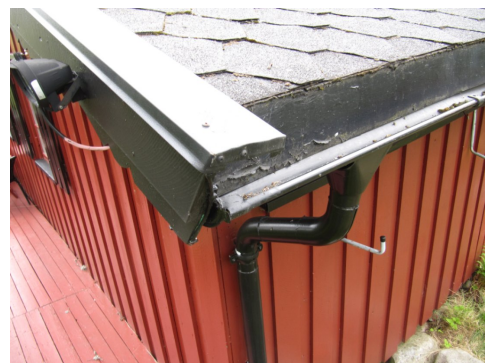
### ! TG 2 Veggkonstruksjon

- Det er ingen eller liten lufting i nedre kant av kledning mot grunnmur.
- Det er påvist fuktskader i veggkonstruksjonen.
- Det er påvist andre avvik:

Utvendig kledning står helt ned på terrenget, og er utsatt for fukt. Terrenget må senkes, eller hytta heves.

Det bør være min. 15-20 cm mellom terreng og treverk. Konsekvensen er råteskader.

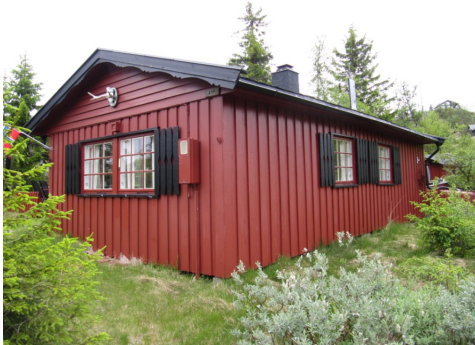
## ! TG 3 Takkonstruksjon/Loft

- Det er begrenset/dårlig ventilering av takkonstruksjonen.
- Konstruksjonene har omfattende skjevheter.
- Det er påvist andre avvik:

Det er "knekk" på taket, som sammen med avvik på gulv skyldes svikt i fundamenter.

Det er "knekk" på taket som skyldes svikt i fundamentene. Hytta bør jekkes opp, og fundamentene som har svikt bør rettes opp.

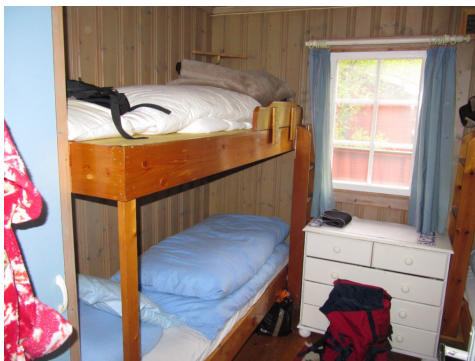
### ! TG 3 Etasjeskille/gulv mot grunn

Trebjelkelag med stubbloft og midtdrager. Bjelkelaget/gulvet har store skjevheter i plan, som skyldes svikt i fundamentene, spesielt i soveromsdelen.

- Det er målt høydeforskjell på mellom 15-30 mm gjennom hele rommet. Tilstandsgrad 2 gis med bakgrunn i standardens krav til godkjente måleavvik.

- Målt høydeforskjell på mellom 10 - 20 mm innenfor en lengde på 2 meter. Tilstandsgrad 2 gis med bakgrunn i standardens krav til godkjente måleavvik.
- Målt høydeforskjell på over 20 mm innenfor en lengde på 2 meter. Tilstandsgrad 3 gis med bakgrunn i standardens krav til godkjente måleavvik.
- Målt høydeforskjell på over 30 mm gjennom hele rommet. Tilstandsgrad 3 gis med bakgrunn i standardens krav til godkjente måleavvik.

Det er mer enn 10 cm avvik i hyttas lengderetning, og ca 7 cm på hyttas bredde. Det påvirker hele konstruksjonen, og er også godt synlig på taket utvendig. Det skyldes svikt i fundamentene i soveromsdelen.

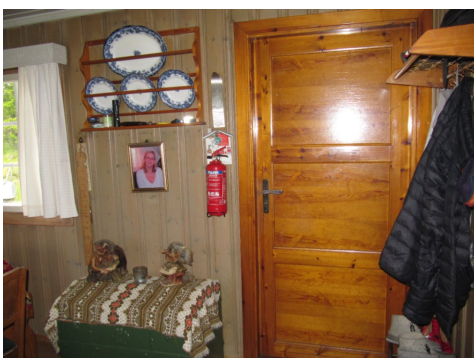
## ! TG 2 Innvendige dører

Malte tredører med 3 fyllinger. Dørene er slitte, og trenger justering.

- Det er påvist avvik som tilsier at det bør foretas tiltak på enkelte dører. Dørene er slitt, og trenger justering.

- Det bør foretas tiltak på enkelte dører.

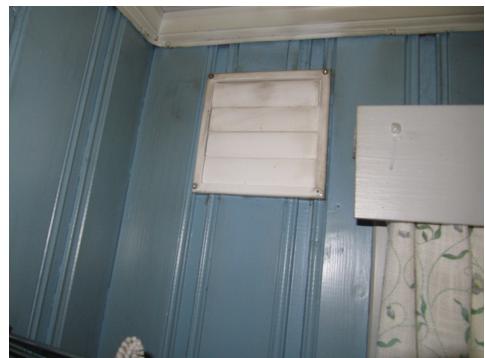
## ! TG 3 Avtrekk

- Det er manglende forsert mekanisk avtrekk fra kokesone i kjøkkenet.
- Det er registrert avvik med avtrekk.

- Mekanisk avtrekk bør etableres.

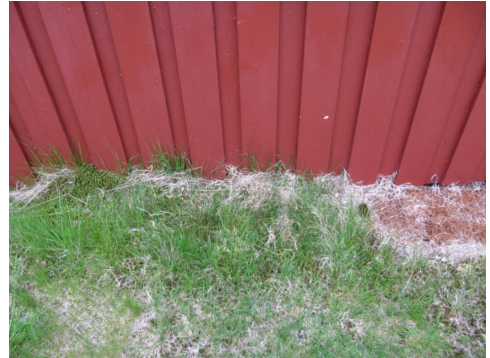
## ! TG 3 Fuktsikring og drenering

Det er ikke påvist noen form for drenering. Byggegrunn er fuktig og det bør fundamenteres og dreneres på nytt, samtidig som skjevheter i hytta rettes opp.

- Terrengtet faller inn mot bygningen og det er maksimale forhold for vann inn mot muren.
- Det er påvist andre avvik:

Konsekvenser er at det kan utvikle råteskader på treverk som er i berøring med terrenget.

- Det bør foretas terrengjusteringer.
- Dersom tiltaket ikke utføres er det fare for videre skadeutvikling.
