# NAF Bruktbiltest

**Testdato**  
23.06.2025

**Bilmerke** Mercedes-Benz  
**Modell** A 200  
**Type** F2A  
**Registreringsnr.** RL36290  
**Understellsnr.** WDD1770871J049117  
**Km.stand.** 128711  
**Farge** Hvit  
**Karosseritype** Stasjonsvogn

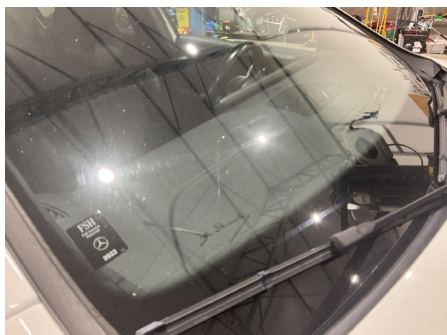
**1. Frontrute**

| Ref.Id | Repareres | Resultat | Beskrivelse |
|---|---|---|---|
| 81.4 | Frontrute | Sprekk i frontrute: <ul style="list-style-type: none"><li>• Reparasjonsmetode: Skift</li></ul> | |

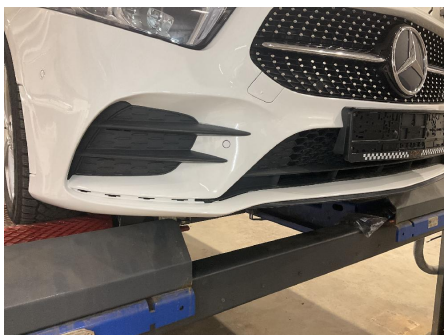
**2. Lakk / karosseri utvendig**

| Ref.Id | Repareres | Resultat | Beskrivelse |
|---|---|---|---|
| 86.3 | Lakk / karosseri utvendig | Lakkriper: | Støtfanger foran |
| 86.6 | | Pyntelist løs, skadet eller mangler: | Støtfanger foran |
| 86.12 | | Steinsprut/lakksår | Venstre sidekanal, Høyre sidekanal, Støtfanger foran |

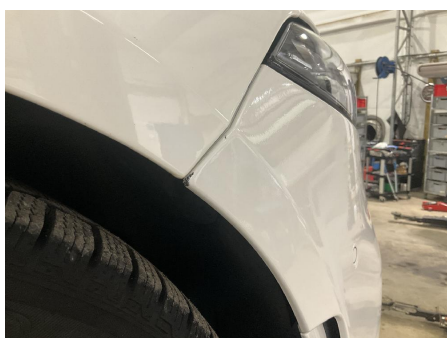
**4. Lakk / karosseri utvendig**

| Ref.Id | Opplysning | Resultat | Beskrivelse |
|---|---|---|---|
| 86.17 | Lakk / karosseri utvendig | Lakkriper: | Venstre bakdør, Venstre sidekanal, Høyre sidekanal |

| Ref.Id | Opplysning | Resultat | Beskrivelse |
|---|---|---|---|
| 86.21 | | Steinsprut: | Venstre forskjerm, Høyre forskjerm, Panser, Tak, Venstre fordør, Høyre fordør, Venstre bakdør, Høyre bakdør, Venstre bakskjerm, Høyre bakskjerm, Støtfanger foran, Venstre sidekanal, Høyre sidekanal |
