# Tilstandsrapport

Rekkehus

Seljestien 34, 1387 ASKER

Befaringsdato: 25.02.2025

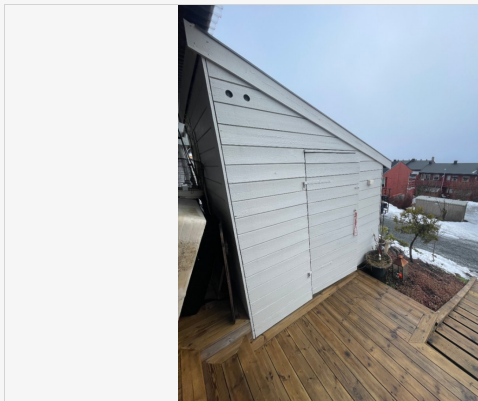
## Bod

Støpt gulv. Oppført i tre med panel utvendig. Pulttak Tekket med korr. stålplater.  
Det er registrert lekkasje gjennom tak inn i boden.
