VOLKSWAGEN ID.3 BAKHJULSDRIFT

TESTDATO: 26.08.2025

EE44229

NBF Tilstandsrapport er utarbeidet av Norges Bilbransjeforbund og Forbrukerrådet.

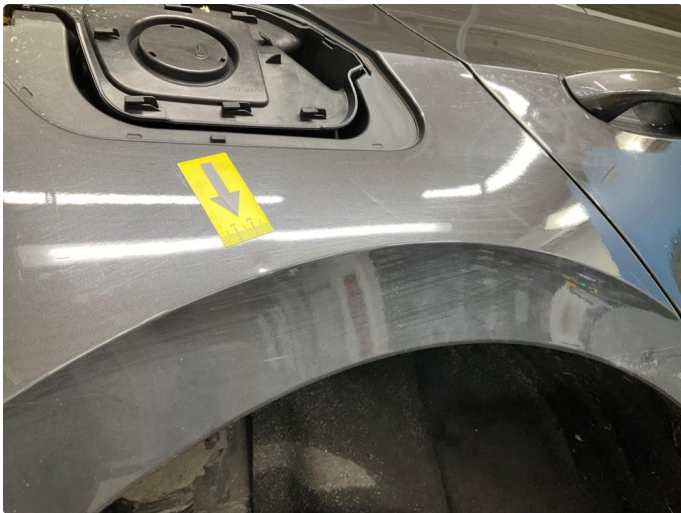
| Punkt | | Beskrivelse | Plassering |
|---|---|---|---|
| 1.1 | Skjermer | bulk | høyre bak |

1.1 Bulk

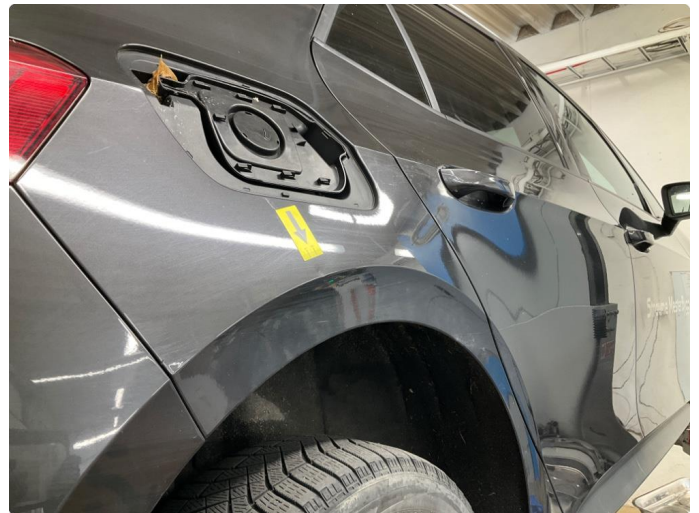
1.1 Bulk

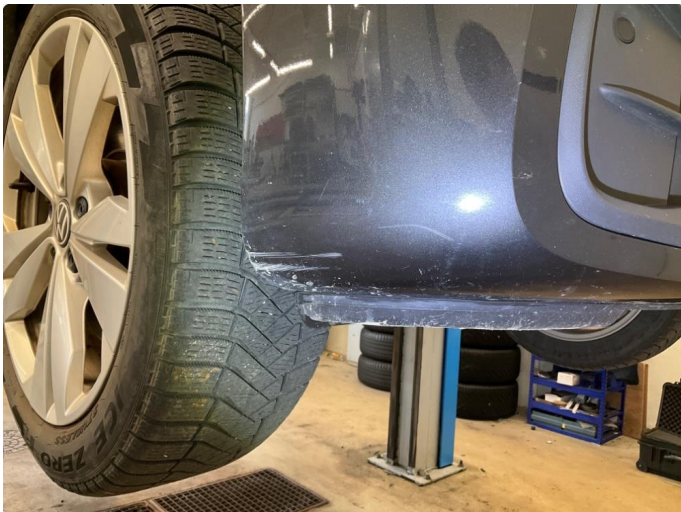
| Punkt | | Beskrivelse | Plassering |
|---|---|---|---|
| 1.2 | Støtfanger | ripe(r), penslet | høyre foran |

1.2 Ripe(r), penslet
