Tilstandsrapport

Enebolig

Gåsbuvegen 1024, 2323 INGEBERG

Befaringsdato: 19.08.2025

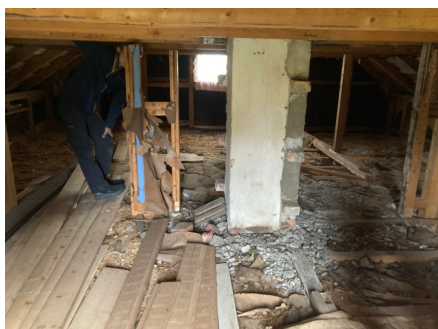
Takkonstruksjonen og undertak av flis er svært gammelt. Taket har ikke samme styrke som det forskriftene krever i dag. Utvikles fuktskader så blir dette mer og mer kostnadskrevenne å utbedre med tiden.

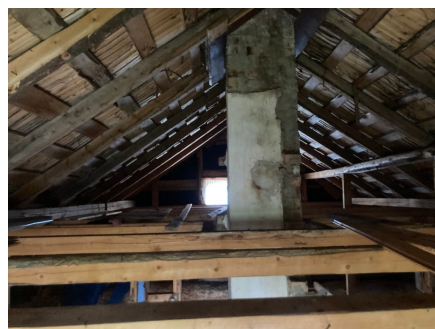
Teoretisk kan det være noe måleverdig areal mellom takbjelker på loft. Dette er ikke arealmålt grunnet ikke trygt gangbart gulv.

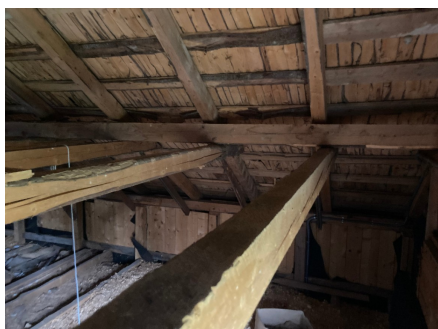
Undertak er ikke mulig å skifte uten å demontere utvendig tekking av metallplater.

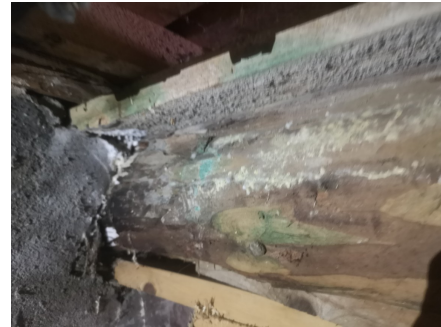
Lagerrom

Bærebjelke i tak, med råte.

Farlig fukt i tak.

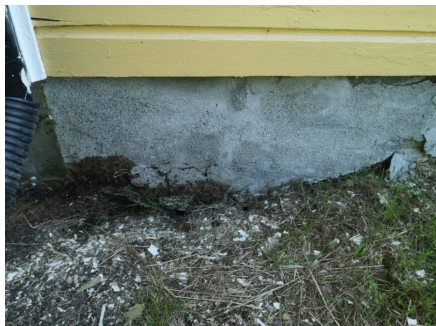
- Det mangler, eller på grunn av alder er det sannsynlig at det mangler, utvendig fuktsikring av grunnmuren ved kjeller/underetasje.
- Mer enn halvparten av forventet levetid på drenering er overskredet.

- Tiltak for redrenering rundt boligen kan ikke utelukkes.
- Fuktsikring av muren må etableres inkl. klemlist.
- Det må gjennomføres ytterligere undersøkelser.
