MITSUBISHI GALANT 133 HK AUTOMAT FORHJULSDRIFT
TESTDATO: 14.03.2025
KODE: 1665898

NBF Tilstandsrapport er utarbeidet av Norges Bilbransjeforbund og Forbrukerrådet.

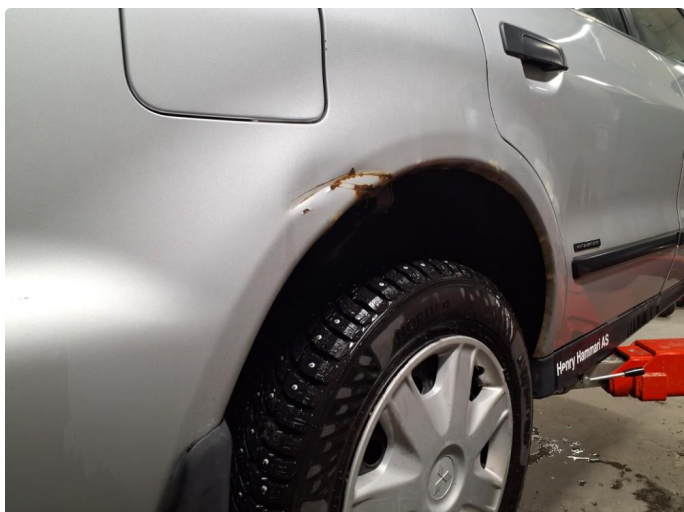
2.2 Skade

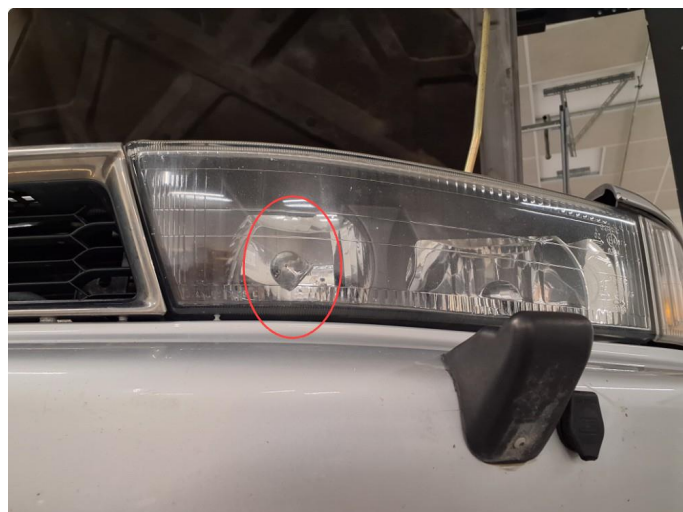
3.1 Defekt/sprukket glass

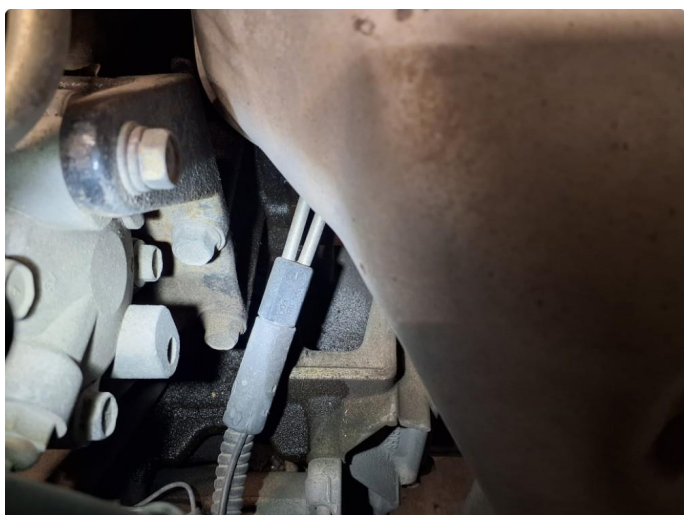
4.3 Oljelekkasje i forkant

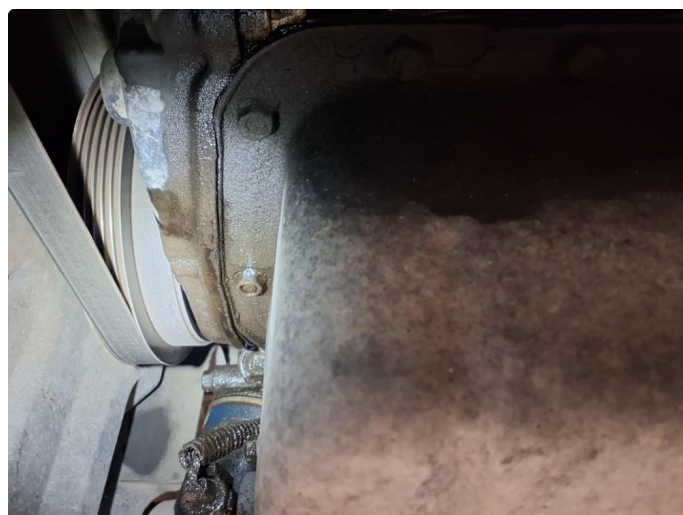
4.3 Oljelekkasje i forkant

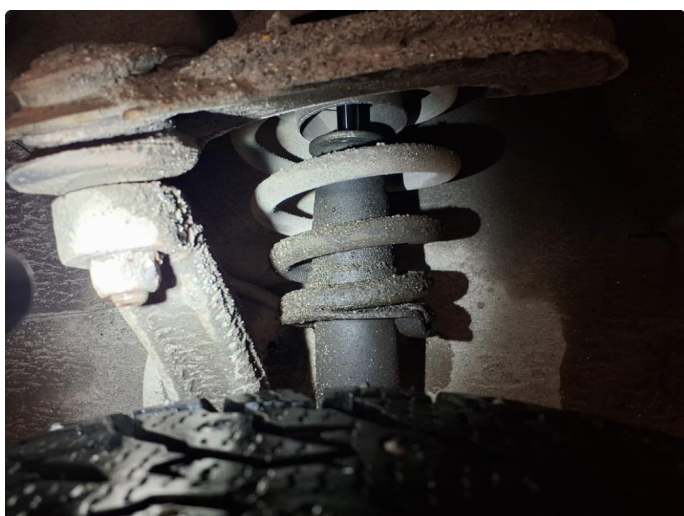
5.1 Støtdemper lekkasje

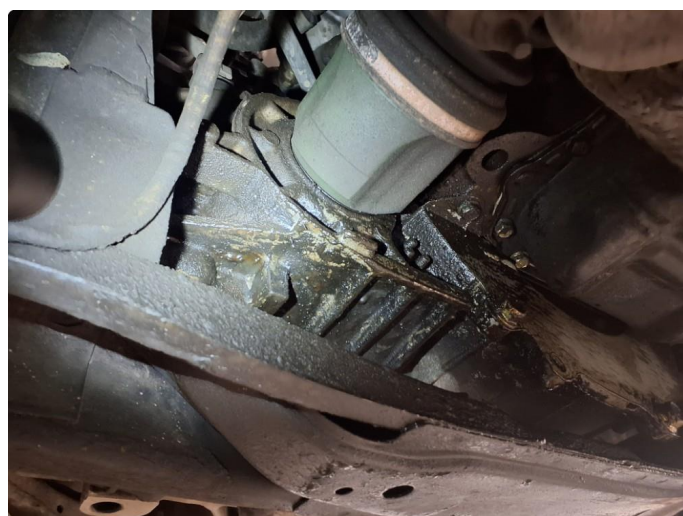
6.1 Fordelingskasse lekkasje

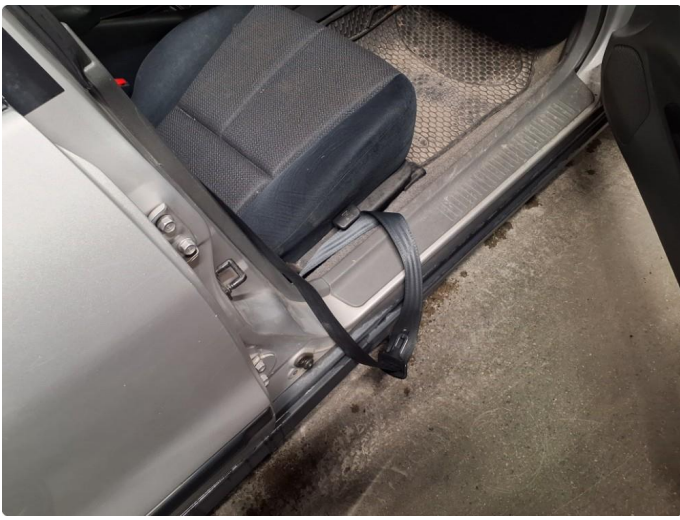
7.1 Returnerer ikke
