**SKODA OCTAVIA 150 HK AUTOMAT 4X4**
**TESTDATO: 04.03.2025**
**KODE: 1656660**

<b>UR99273</b>

<b>CHASSISNR:</b> TMBLJ9NE4J0258672	<b>BRUKTIMPORT:</b> Nei
<b>KJØRETØY:</b> Personbil	<b>FRIST FOR PKK:</b> 31.03.2026

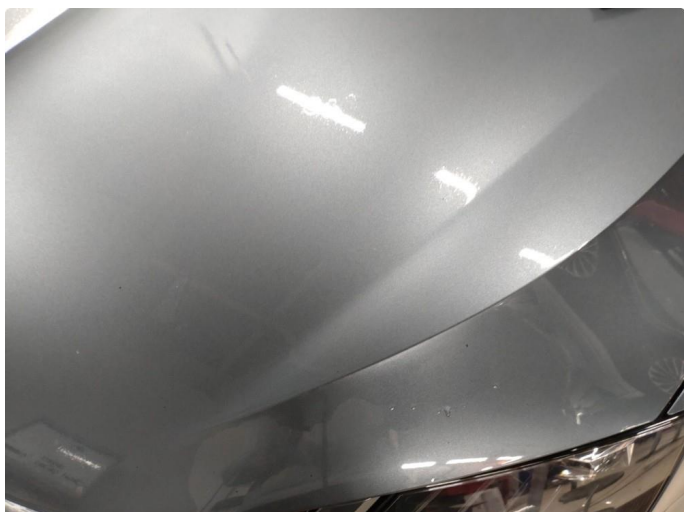
1.1 Steinsprut

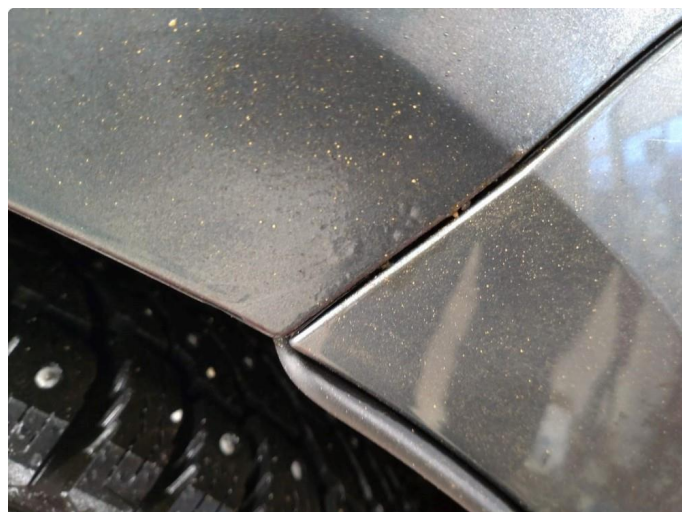
1.2 Rust

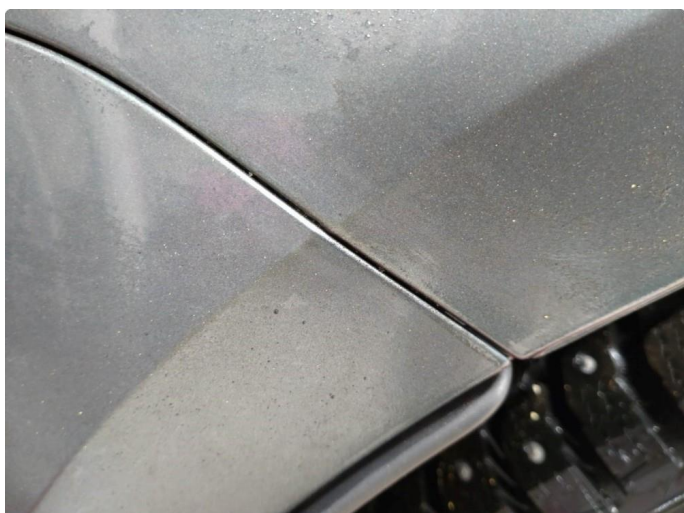
1.3 Rust

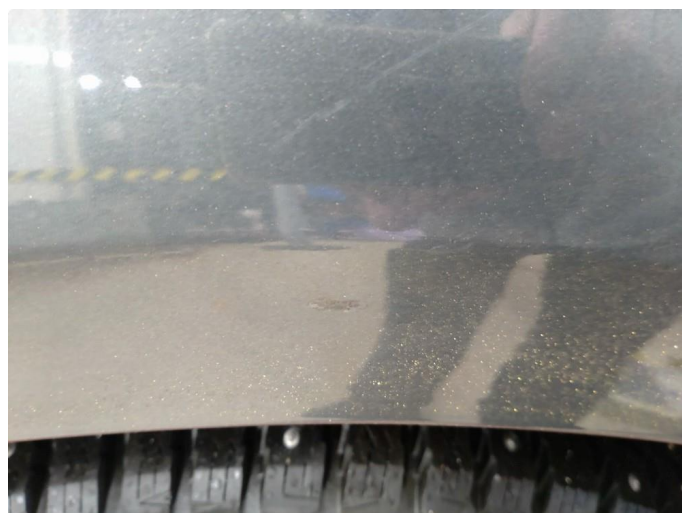
1.4 Ripe(r) ned til grunning

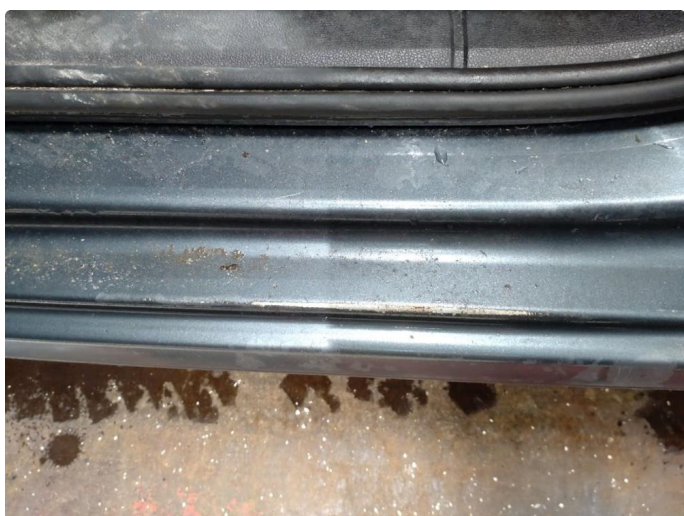
1.5 Slitt gjennom lakk

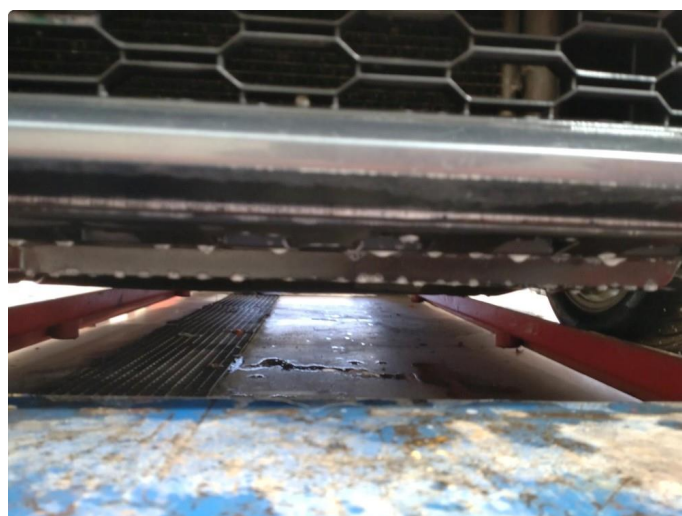
1.6 Skrubbskader underkant

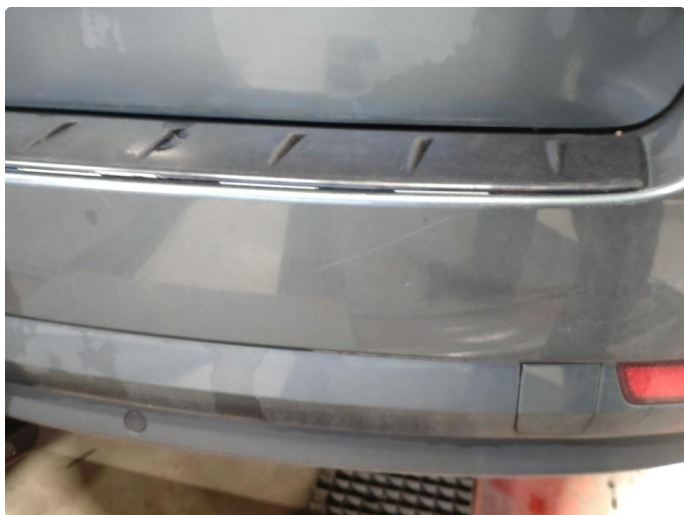
1.7 Ripe(r)

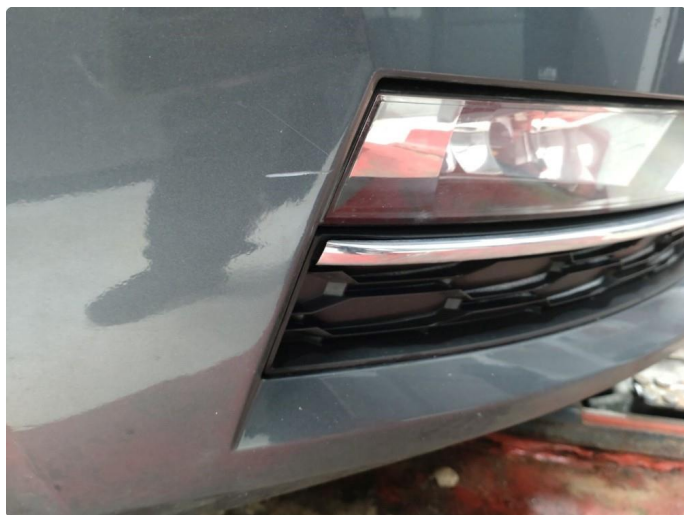
1.8 Ripe(r)

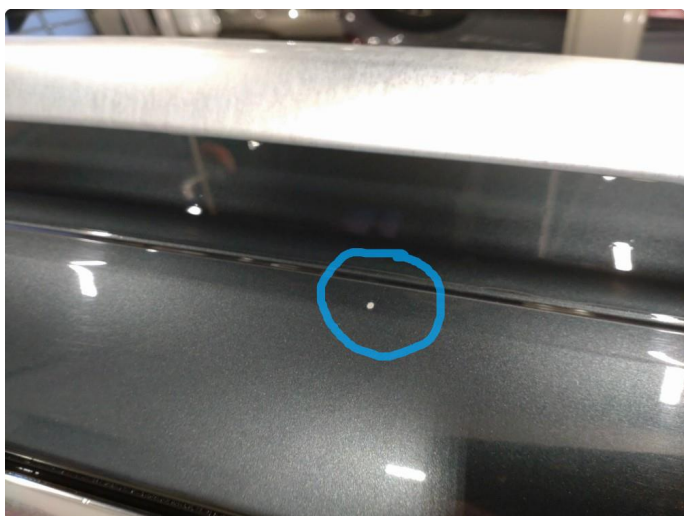
1.9 Riper

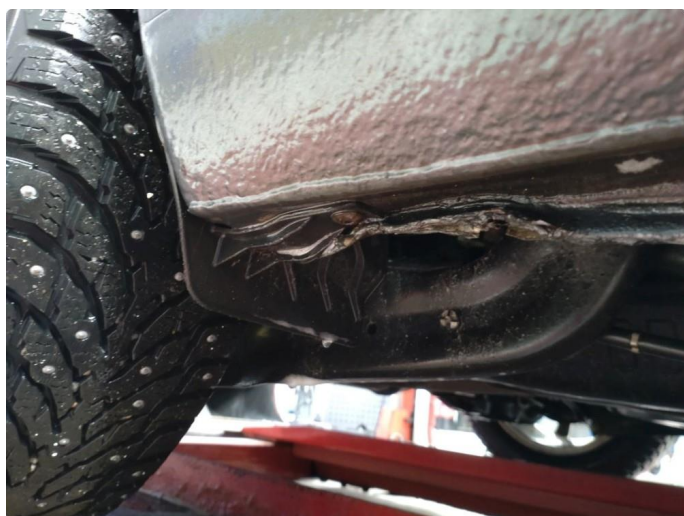
1.10 Skade

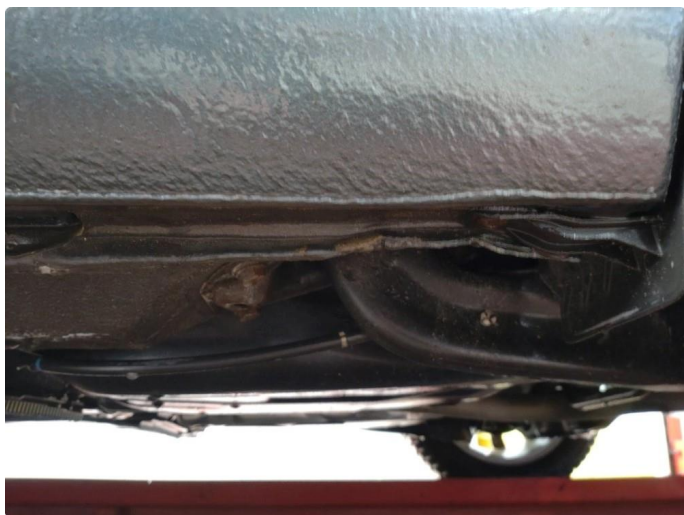
1.11 Skade
