SKODA OCTAVIA SCOUT 200 HK AUTOMAT 4X4

TESTDATO: 13.01.2025

KJ52137

CHASSISNR: TMBLK0NX0MY114178

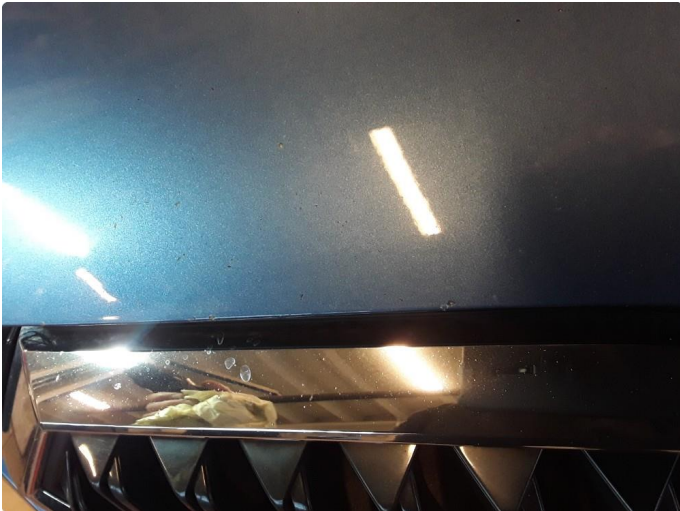
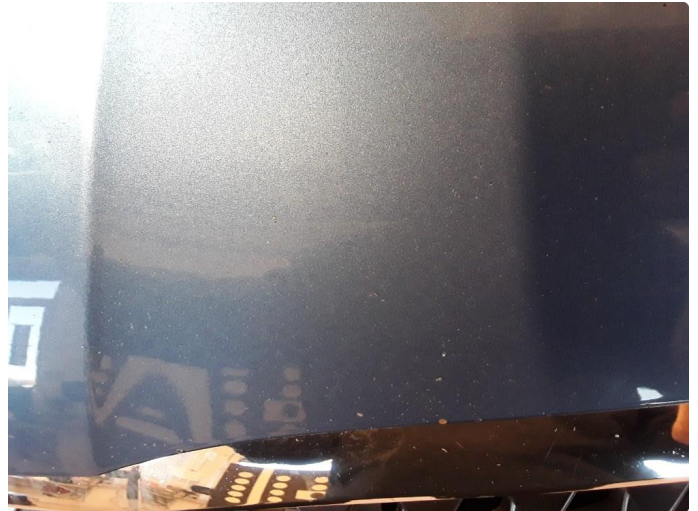
| Punkt | Beskrivelse | Plassering |
|---|---|---|
| 1.2 Panser | Noe steinsprut. | |

1.2 Noe steinsprut.

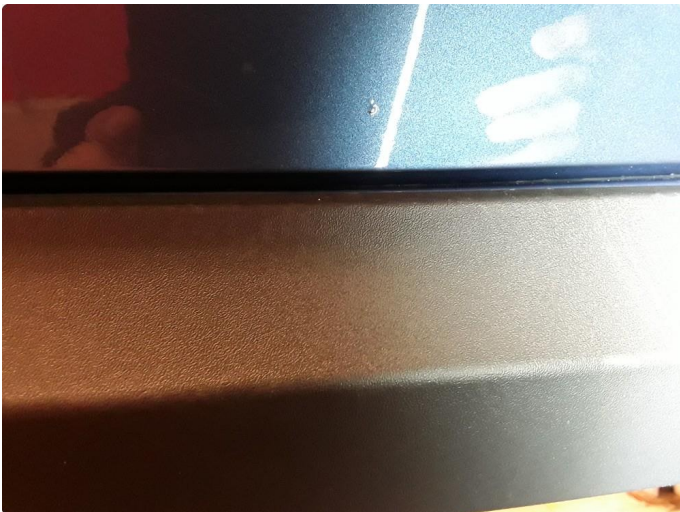
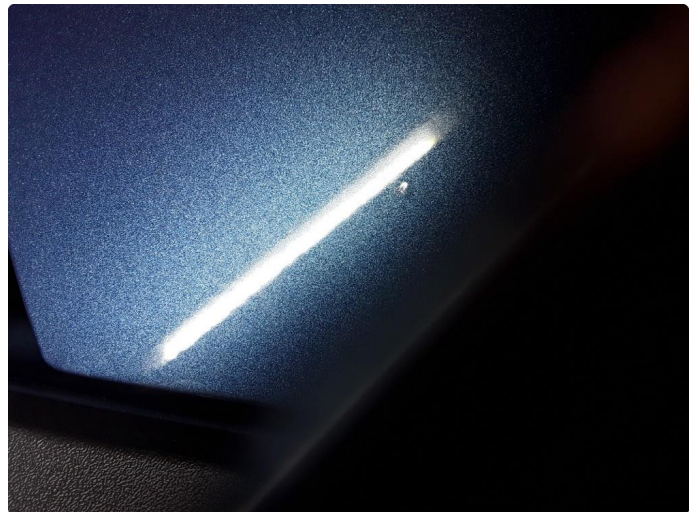
| Punkt | Beskrivelse | Plassering |
|---|---|---|
| 1.3 Dører | Steinsprut med korrosjon. | venstre bak |

1.3 Steinsprut med korrosjon.

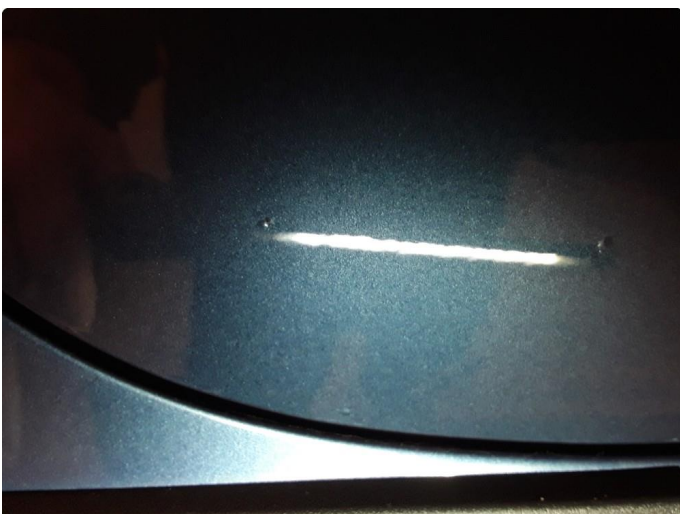
| Punkt | Beskrivelse | Plassering |
|---|---|---|
| 1.4 Dører | Steinsprut med korrosjon. | høyre bak |

1.4 Steinsprut med korrosjon.

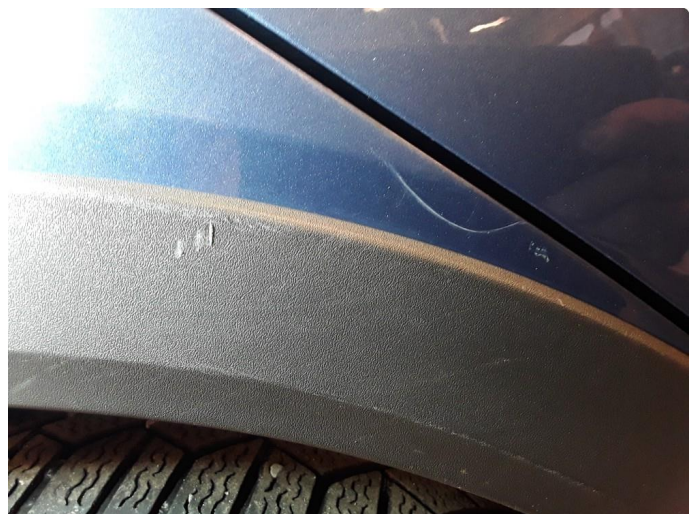
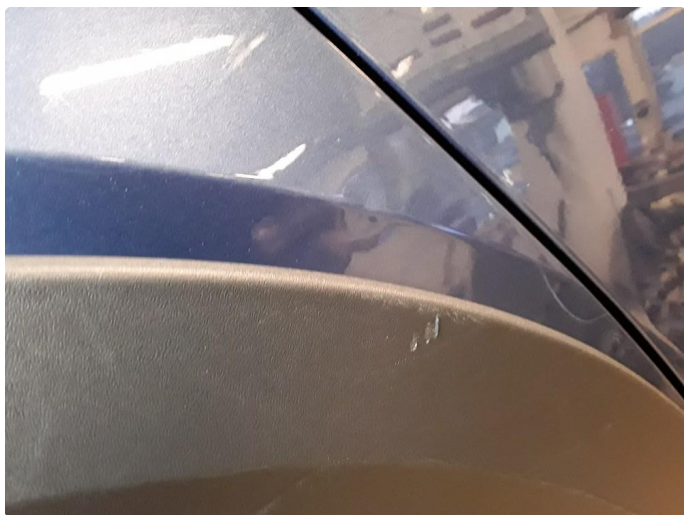
| Punkt | Beskrivelse | Plassering |
|---|---|---|
| 1.5 Skjermer | Liten ripe. | høyre bak |

1.5 Liten ripe.

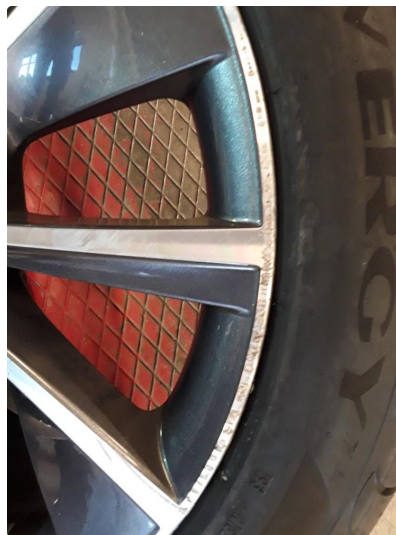
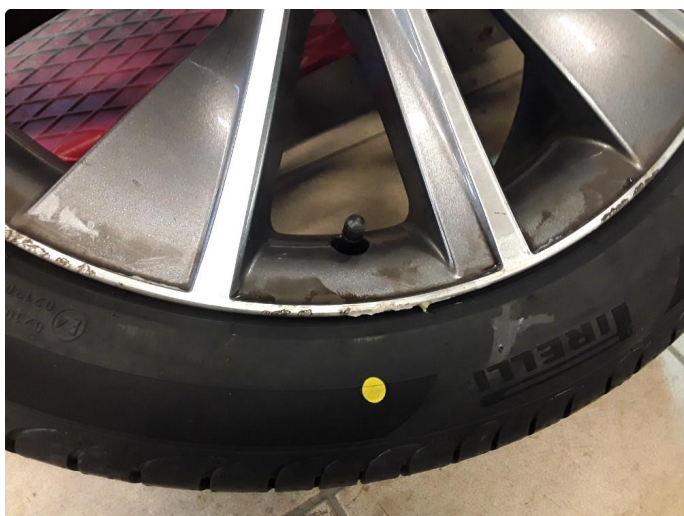
| Punkt | Beskrivelse | Plassering |
|---|---|---|
| 1.6 Dekk/Felger | 2 noe kantkjørte sommerfelger. | |

1.6 2 noe kantkjørte sommerfelger.

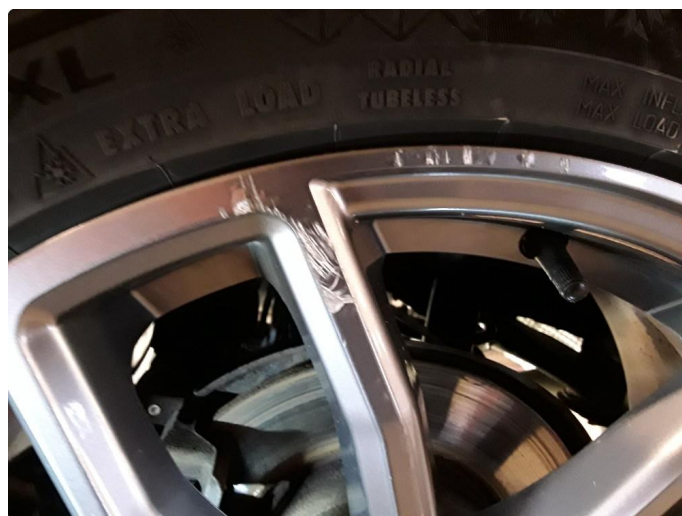
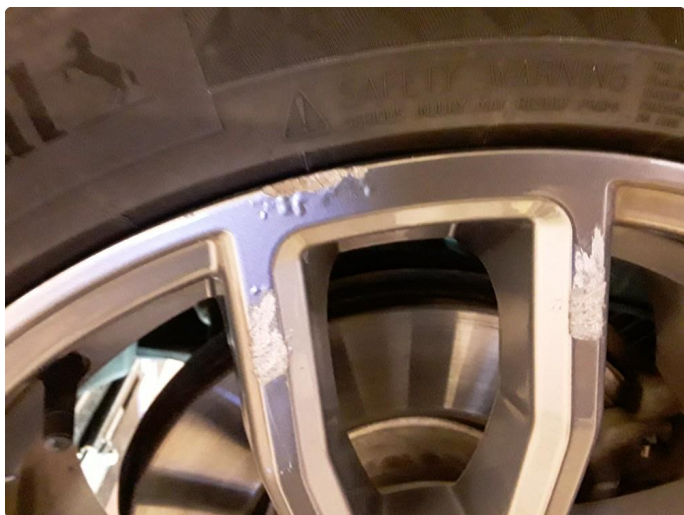
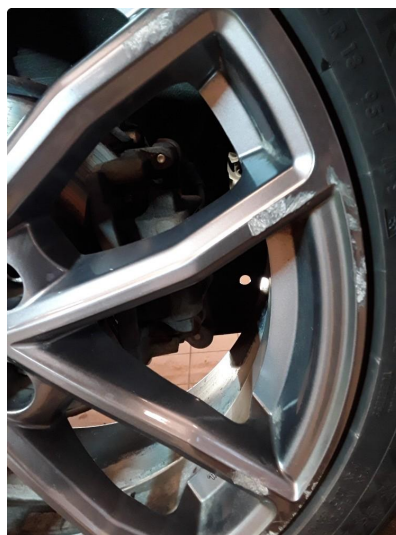
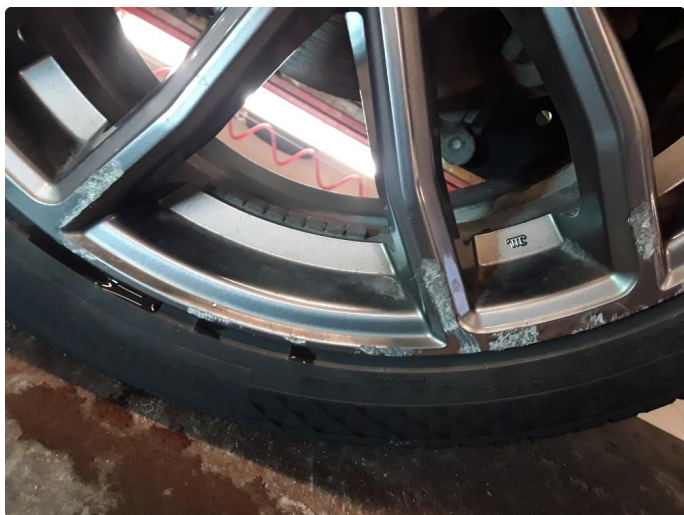
| Punkt | Beskrivelse | Plassering |
|---|---|---|
| 1.7 Dekk/Felger | 4 noe kantkjørte vinterfelger. | |

1.7 4 noe kantkjørte vinterfelger.

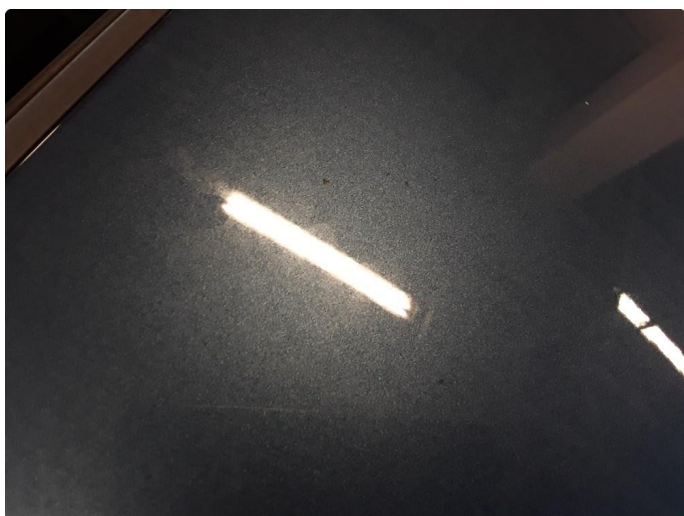
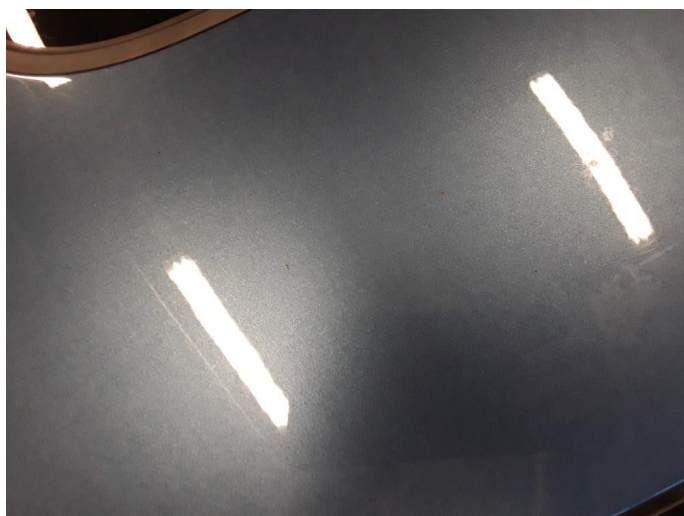
| Punkt | Beskrivelse | Plassering |
|---|---|---|
| 1.8 Tak | Steinsprut med korrosjon. | |

1.8 Steinsprut med korrosjon.
