# Tilstandsrapport

Enebolig

Bråtavegen 17, 2270 FLISA

Befaringsdato: 04.08.2025

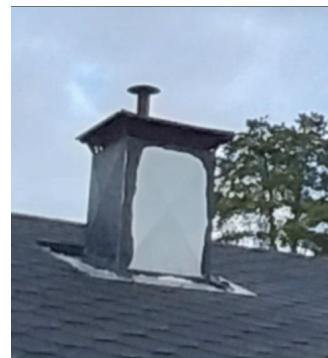
Avtrekkshette med avflassinger.

Utbedring av avvik iht beskrivelse ovenfor. Snøfangere kan vurderes ved alle taksider, fremstår som utelatt ved byggetidspunktet grunnet ru overflate ved tekkingen og takvinkel slakere enn 27 grader. Ingen opplysninger om evt pålegg vedr manglende feieplattning, pålegg kan påregnes. Jevnlig kontroll av renner/nedløp anbefales, ut fra alder påregnelig med utskiftning av renner og nedløp samt beslag i nær fremtid.

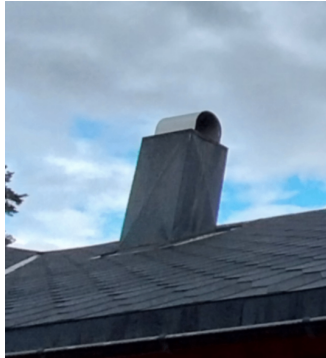
Korteste side av pipen fremstår å være over 1,20 meter over takflaten, og det foreligger dermed krav om feieplattform for å sikre trygg og forsvarlig adkomst ved feiing og tilsyn.

- Plattform for feier må monteres.
- Andre tiltak:
- Overvåk tilstanden jevnlig. For å få tilstandsgrad 0 eller 1 må beslag/renner/nedløp skiftes ut, men tidspunktet for når dette er nødvendig er vanskelig å si noe om.
- Det er ikke krav om utbedring av snøfangere opp til dagens krav.

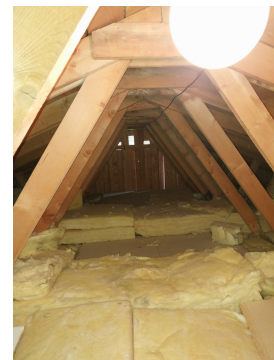
Noe varierende tykkelse av mineralull på kaldtloft.

Utbedring av avvik iht beskrivelse ovenfor. Forbedret tilkomst til kaldtloft ved tilbygg bør etableres. Kaldtloftet bør besiktiges i sin helhet. Behov for tiltak forbundet med veps og skadedyr. Ingen tegn til fuktrelaterte følgeskader ved innvendige overflater som kan settes i sammenheng med utett tekking eller kondensproblematikk ved takkonstruksjonen. Ytterligere ventilering bør vurderes av fagmann grunnet konflikt med varmluftslekkasjer og fare for kondensproblematikk. Kostnadsestimat kun for kontroll av fagmann. Ytterligere kostnader kan bli påkrevet etter utredning. Kostnader for evt utskiftninger eller utbedringer er ikke medtatt da dette avhenger av ytterligere undersøkelser.

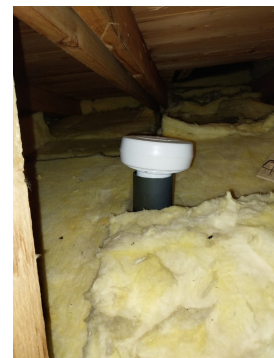
Durgo avløpsventil montert på kaldtloft. Ventil fremstår tilknyttet bad fra 2001.

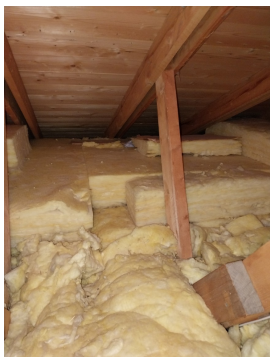
Noe varierende tykkelser av mineralull på kaldtloft.

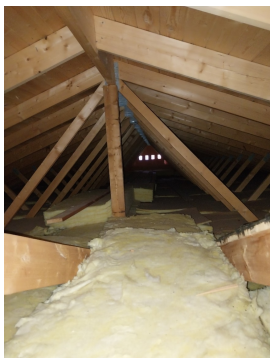
Begrenset besiktigelse av kaldtloft ved tilbygg fra åpning i bordtak ved opprinnelige del.

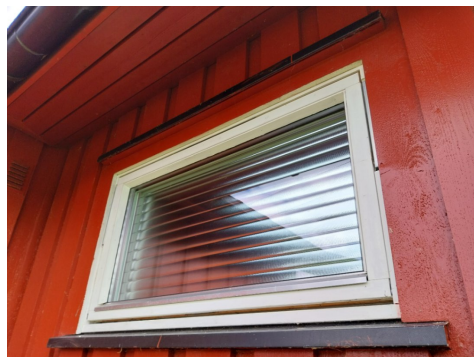
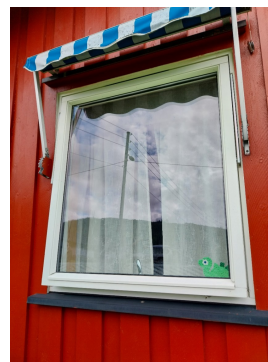
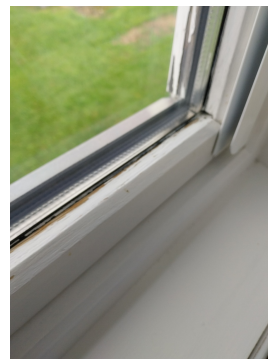
Tettelister ved åpningsbare vinduer har mistet noe tettefunksjon. Enkelte vinduer med fuktmerker etter kondens. Ikke påvist punktering, men kan forekomme grunnet vinduenes alder. Kjellervinduer montert noe nært terreng utsatt for fuktskader. Mer enn halvparten av forventet brukstid oppbrukt på vinduer.

Enkelte vinduer med fuktmerker etter kondens.

Tettelister bør byttes ved åpningsbare vinduer, mistet noe tettefunksjon. Tiltak mot kondensering vinduer anbefales med bedre ventilering eller luf rutiner. Ut fra varmetapsbetraktning bør punkterte glass vurderes utskiftet hvis dette påvises. Det anbefales å etablere tilstrekkelig avstand mellom terreng og kjellervindu. I følge Byggforsk byggdetaljblad er middels levetid for vinduer normalt ca 40 år. Normal garantitid for isolerglass mot punktering er 5-10 år. Kostnader for utskiftninger er ikke medtatt, men kan påregnes.

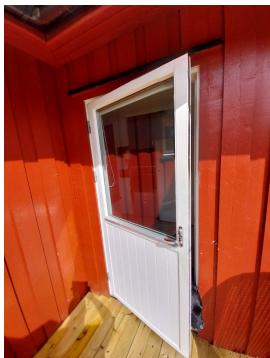
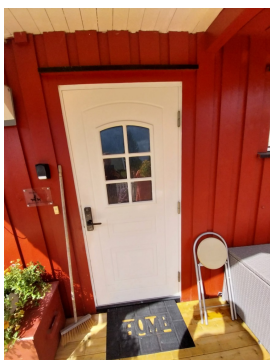
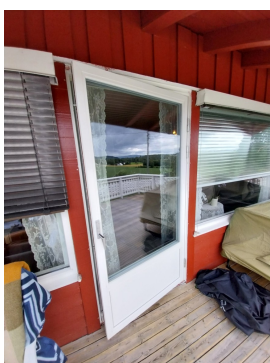
- Det er påvist dører som er vanskelig å åpne eller lukke.
- Det er avvik:

Tettelister bør byttes ved dører, mistet noe tettefunksjon. Dører med noe justeringsbehov. Behov for utvendig vedlikehold. Utfra varmetapsbetraktning bør punkterte glass vurderes utskiftet hvis dette påvises. I følge Byggforsk byggdetaljblad er middels levetid for dører normalt ca 40 år. Normal garantitid for isolerglass mot punktering er 5-10 år.

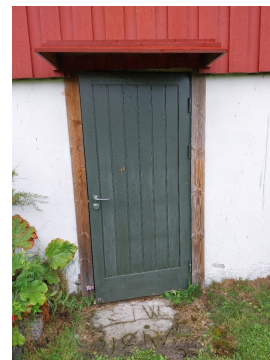
- Det er påvist dører som er vanskelig å åpne eller lukke.
- Karmene i dører er værslitte utvendig og det er sprekker i treverket.
- Det er avvik:

Utbedringer av dører iht til avvik kan påregnes. I følge Byggforsk byggdetaljblad er middels levetid for dører normalt ca 40 år. Normal garantitid for isolerglass mot punktering er 5-10 år. Utskiftninger av kjellerdør må påregnes grunnet elde. Kostnader for utskiftninger er ikke medtatt, men kan påregnes.

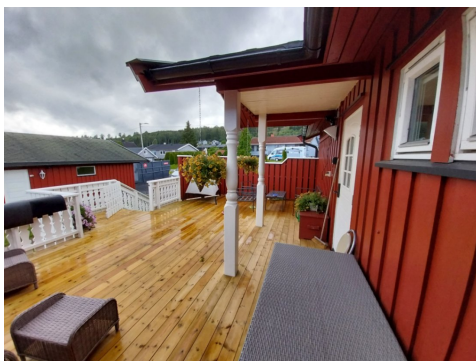
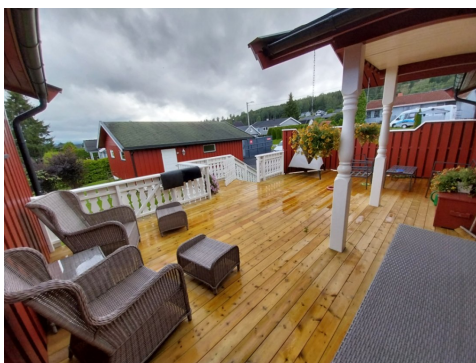
Rekkverk ved terrasse målt til 0,9 m (krav byggeår 0,9 m, dagens krav 1,0 m). Trevirke ligger stedvis mot eller nært terrengnivå og utsatt for fuktskader. Terrassen og overbygg ved inngangsparti kan forventes å være noe i bevegelse sommer/vinter grunnet telehiv, men uten synlige tegn på skader. Ubehandlete impregnerte gulvbord. Påvist lokal råteskade i toppbordet på leveggen. Fundamentering under tresøyler som har understøttende/bærende funksjon for overbygget inngangsparti bør kontrolleres nærmere, da dette ikke lot seg gjøre på grunn av manglende tilkomst. Løsningen fremstår som underdimensjonert eller feil utført, ettersom tresøylen synes å være plassert direkte mot terreng og tildekket med jordmasser, eventuelt uten støpte fundamenter.

Terrasserekkerkverk anbefales hevet (ikke krav). Utbedringer anbefales hvor trevirke stedvis ligger mot eller nært terrengnivå og utsatt for fuktskader, anbefalt min 15 cm til terreng. Terrassen fremstår å kunne være noe i bevegelse sommer/vinter grunnet telehiv, justeringer kan påregnes. Beisbehandling av terrassebord anbefales. Lokal utskiftning av toppbord må foretas. Understøttelse/fundamentering av tresøyler under overbygget inngangsparti bør kontrolleres ytterligere da dette ikke lot seg kontrollere grunnet manglende tilkomst, utbedringer/fundamentering må eventuelt påregnes. Jevnlig kontroll av terrasser anbefales. Kostnader ved evt utbedringer kan påregnes.

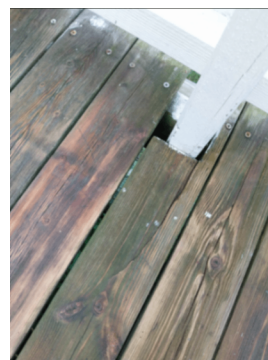
Rekkverk ved terrasse målt til 0,9m (krav byggeår 0,9 m, dagens krav 1,0 m). Gulvbord med lokal skade. Overflatebehandlinger med slitasje og avflassinger.

Gulvbord med lokal skade.

Terrasserekkverk anbefales hevet (ikke krav). Utskiftning av skadet gulvbord bør foretas. Overflater med vedlikeholdsbehov, ny malebehandling må påregnes. Jevnlig kontroll av terrasser anbefales. Kostnader vedr evt utbedringer kan påregnes.

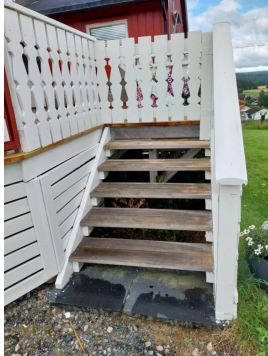
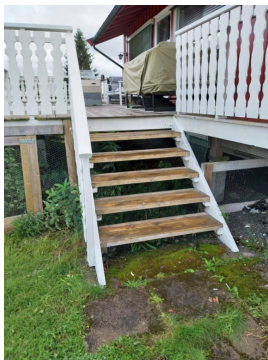
Trevirke ligger stedvis mot eller nært terrengnivå og utsatt for fuktskader. Håndløpere mangler. Trapp og rekkverk med vedlikeholdsbehov

Utbedringer anbefales hvor trevirke stedvis ligger mot eller nært terrengnivå og utsatt for fuktskader, anbefalt min 15 cm til terreng. Kostnader vedr evt utbedringer kan påregnes. Manglende håndløpere må monteres ved trapper. Overflater med vedlikeholdsbehov, ny malebehandling må påregnes.

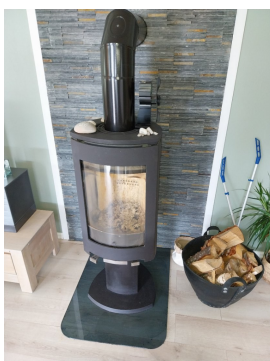
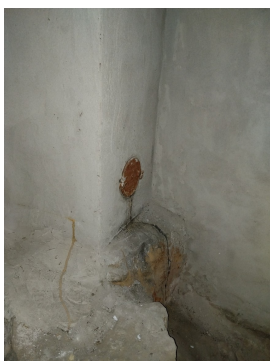
Noe kort brannbeskyttelse ved gulv foran ovnsdør (< 30 cm). Marginal sprekke dannelse ved ildstein i brennkammer. Overflater pipevanger/brannmur med enkelte riss. Sotluke med rustdannelser. Sotvann under sotluke.

Utbedring av avvik som beskrevet ovenfor. Funksjon og tilstand piper og ildsteder må vurderes av fagmann. Ingen fremlagte opplysninger om påbud etter feiertilsyn. Kostnadsestimat for utbedringer samt kontroll av ildsteder og skorsteinens tilstand samt brannsikkerhet tilknyttet ildsteder og skorsteinen, ytterligere kostnader er ikke vurdert da det avhenger av konklusjon etter kontroll og evt løsningsvalg.

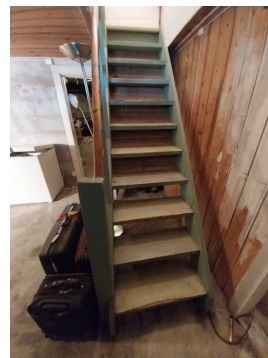
Trappevanger mot betonggulv utsatt for fuktopptrekk. Trapp uten håndløper på vegg. Noe lavt ved ganglinje trapp. Noe lavt ved ganglinje trapp.

Vanger bør sikres mot fuktopptrekk. Trapp uten håndløper på vegg, ingen spesielle krav ved intern trapp kun for drift av bygget. Av sikkerhetsmessige hensyn bør håndløper på vegg monteres.

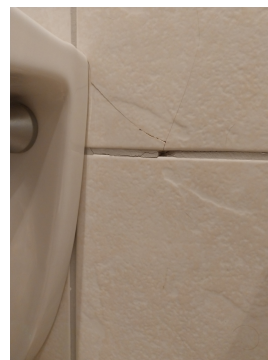
Påvist sprukne veggfliser, samt flisfuger med riss/sprekker.

Påregnelig med utskiftning av sprukne fliser, samt utbedringer av flisfuger med riss/sprekker. Overflater tilfredsstillende ikke våtromskrav, våtromskrav ivarett med dusjkabinett. Dokumentasjon for utførelse må fremlegges.

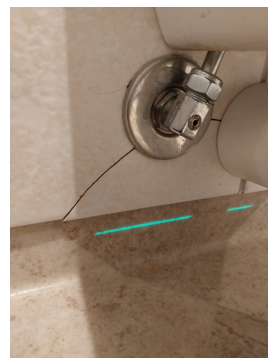
Påvist sprukne veggfliser, samt flisfuger med riss/sprekker.

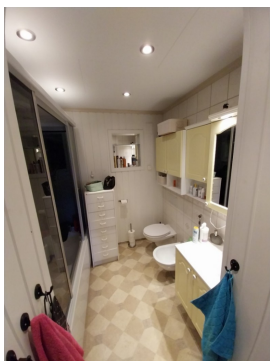
sluk under kabinett uten tilkomst

Dokumentasjon for tettesjiktet og utførelsen bør fremlegges. Sluk må tilrettelegges for inspeksjon og rengjøring. Overflater tilfredsstillende ikke våtromskrav, våtromskrav ivarett med dusjkabinett. Våtrommet synes å ha fungert i 24 år uten tegn til skader, men tilstanden bør overvåkes. Dusjkabinett anbefales videreført. Ingen tiltak som anses prekärt. Jevnlig kontroll av overflater anbefales.

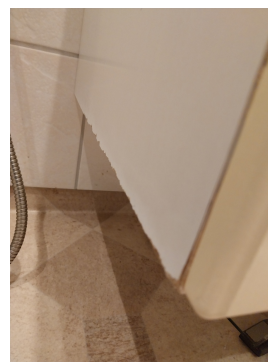
Påvist svellinger i nedkant benkeskrog servantinnredning.

Drenasje fra innbygget sistene må etableres. Det anses for øvrig ikke nødvendig med umiddelbare tiltak. Evt utbedringer kan vurderes ved planlagte rehabiliteringer.

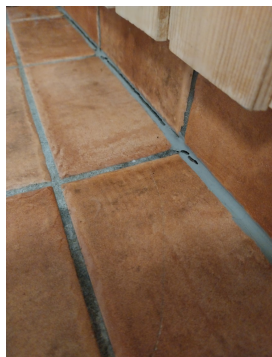
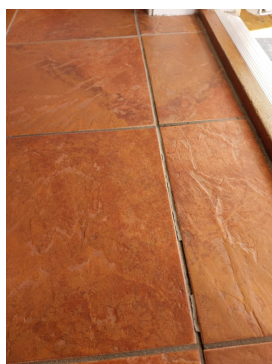
Enkelte flisfuger har også sprekker/riss og misfarginger

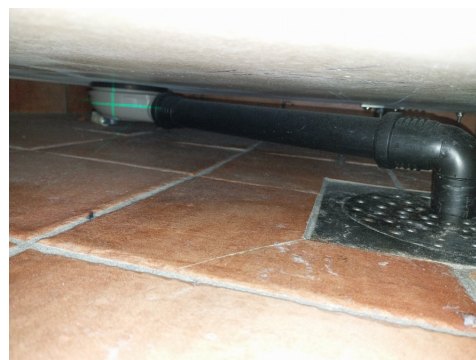
Det er påvist 90-graders rørbend ved dusjavløp, noe som kan gi økt risiko for tilstopping og redusert avrenning.

Regelmessig rengjøring eller ombygging til rørføring med slakere bend (45 grader) for å redusere risiko for tilstopping, bør vurderes av fagmann.

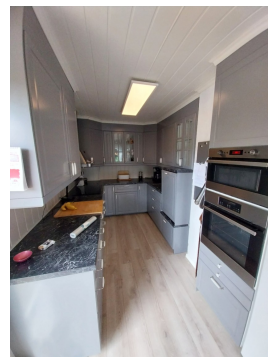
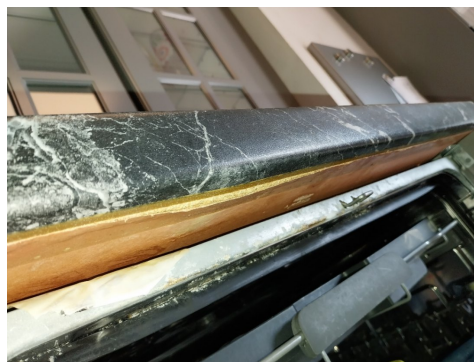
Det er registrert noe oppsvelling på undersiden av benkeplaten ved oppvaskmaskinen. Årsaken fremstår å være avdamping fra oppvaskmaskin kombinert med manglende beskyttelsesfolie.

TEK17 §15-5: Hvis vanninstallasjon har et innendørs tappested hvor lekkasjevannet ikke vil renne til et sluk eller i et overløp, må det monteres en automatisk lekkasjestopper. Det samme gjelder for tilkoblingspunkter for produkter og utstyr som bruker vann, for eksempel vaskemaskin og oppvaskmaskin. Lekkasjevakt og komfyrvakt bør monteres. Beskyttelsesfolie på undersiden av benkeplate ved oppvaskmaskin bør monteres

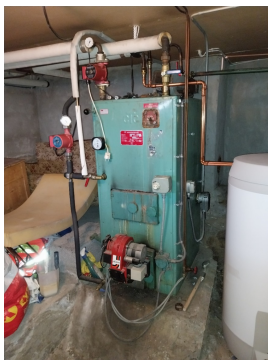
Fyrkjeler/bereder med ekstern/tilleggsmontert ekspansjonstank og sirkulasjonspumpe.

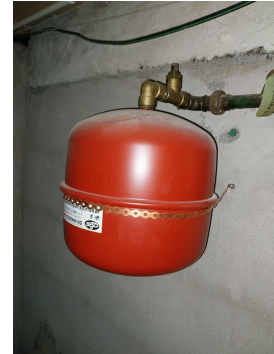
Ekspansjonstank tilknyttet fyrkjel/bereder.

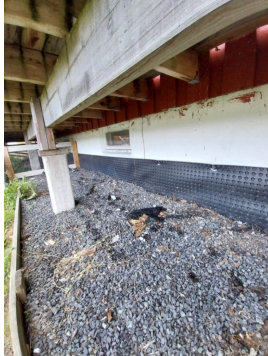
Manglende topplist ved avslutning av drensplater.

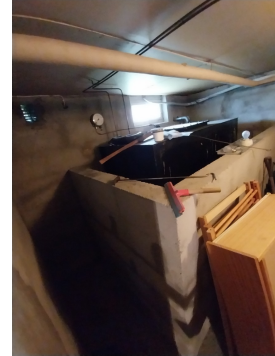
Oljetank plassert i kjeller, tank delvis innmurt i krybbe
