VOLKSWAGEN CADDY 75 HK MANUELL FORHJULSDRIFT

TESTDATO: 05.05.2025

KJ50226

NBF Tilstandsrapport er utarbeidet av Norges Bilbransjeforbund og Forbrukerrådet.

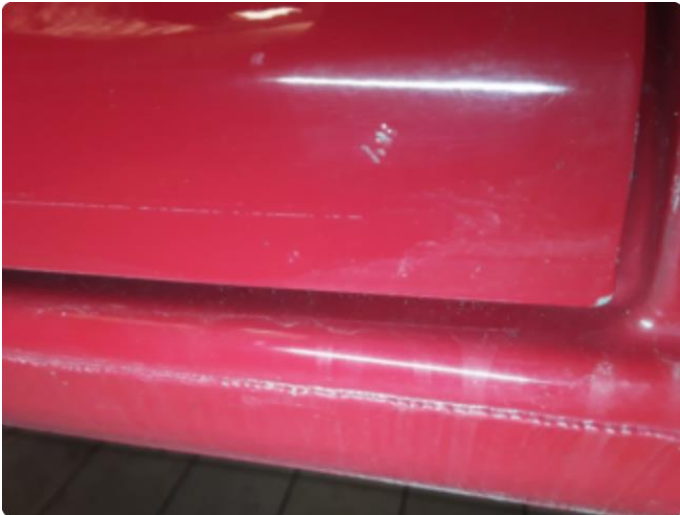
| Punkt | Beskrivelse | Plassering |
|---|---|---|
| 1.1 Lakk | Div. lakkriper, steinsprut med korrosjon og småbulker. | |

1.1 Div. lakkriper, steinsprut med korrosjon og småbulker.

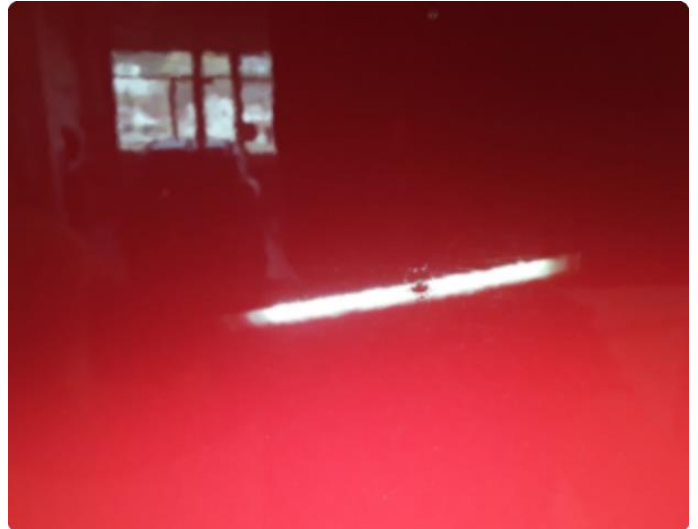
1.1 Div. lakkriper, steinsprut med korrosjon og småbulker.

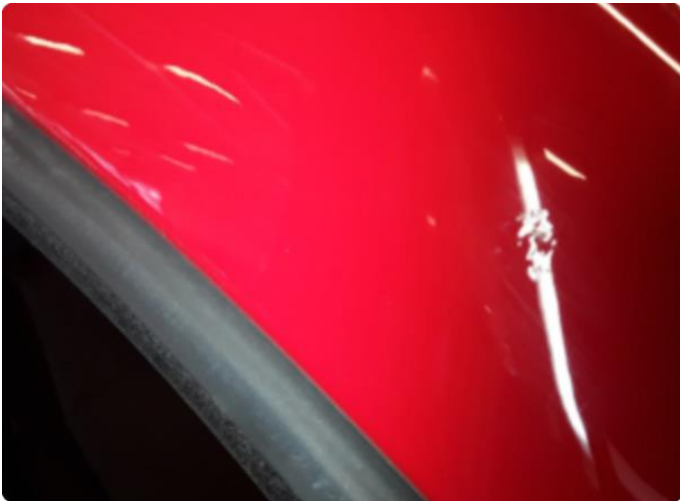
1.1 Div. lakkriper, steinsprut med korrosjon og småbulker.

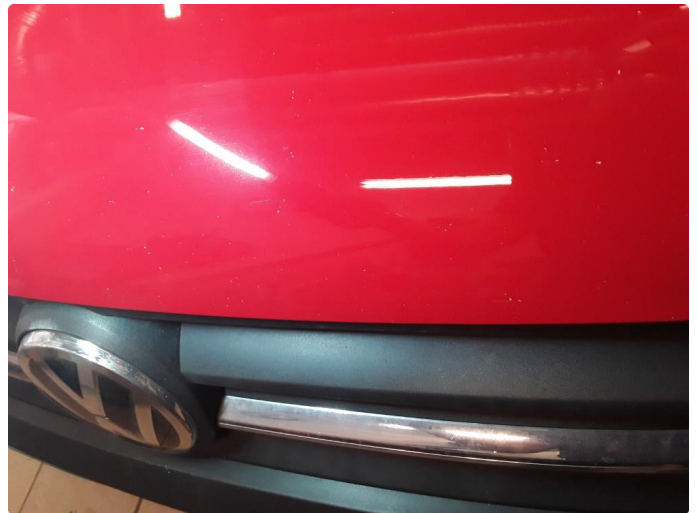
| Punkt | Beskrivelse | Plassering |
|---|---|---|
| 1.2 Panser | Liten bulk og steinsprut med korrosjon. | |

1.2 Liten bulk og steinsprut med korrosjon.

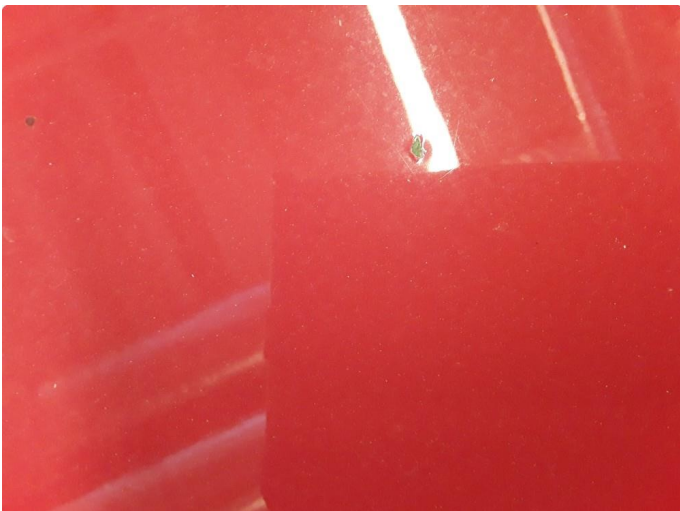
1.2 Liten bulk og steinsprut med korrosjon.

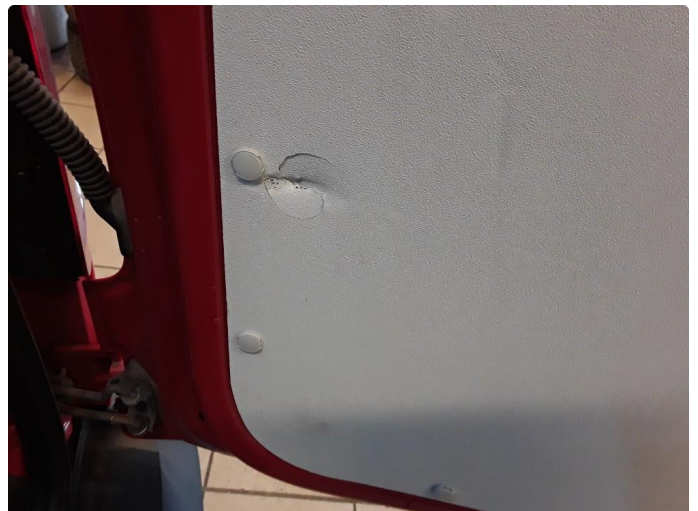
| Punkt | Beskrivelse | Plassering |
|---|---|---|
| 1.3 Dører | Noe skadet deksel. | høyre bak |

1.3 Noe skadet deksel.

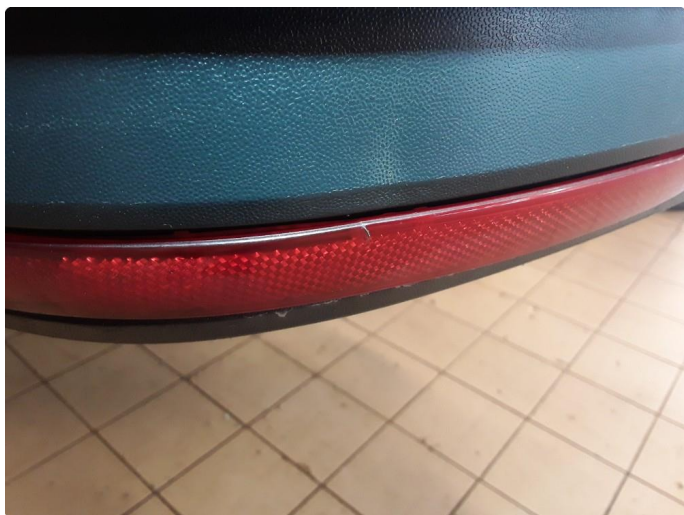
| Punkt | Beskrivelse | Plassering |
|---|---|---|
| 1.4 Støtfanger | Noe sår og bulker. | bak |

1.4 Noe sår og bulker.

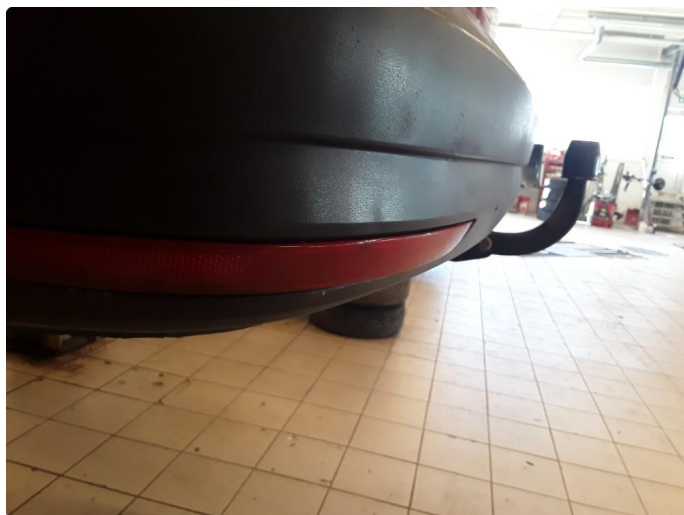
1.4 Noe sår og bulker.

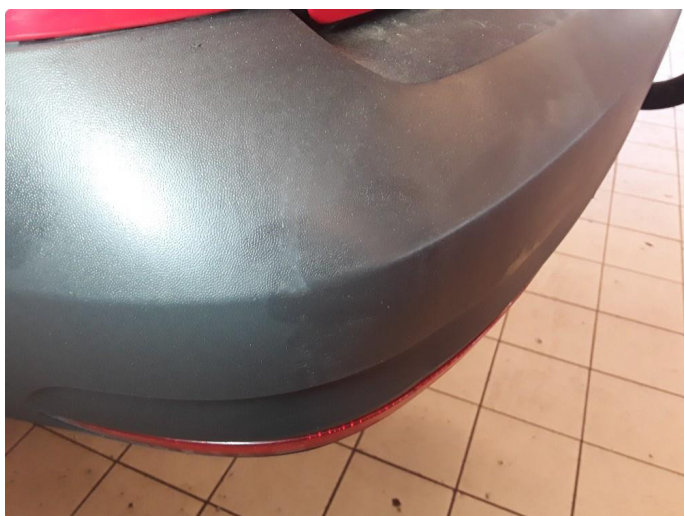
1.4 Noe sår og bulker.
