# Tilstandsrapport

Enebolig

Niitonjárgeaidnu 55, 9730 KARASJOK

Befaringsdato: 07.06.2025

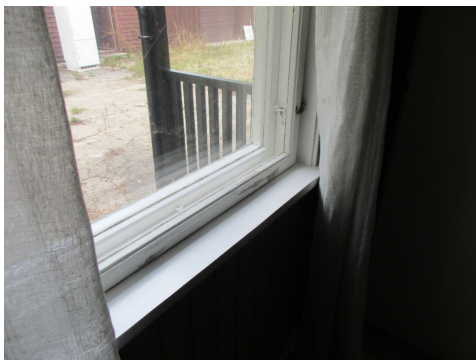
Vindu på soverom

- Det er påvist at enkelte vinduer er vanskelig å åpne/lukke.
- Karmene i vinduer er slitte og det er sprekker i treverket.

- Vinduer må justeres.
- Det må påregnes noe vedlikehold og at enkelte vinduer må skiftes ut.

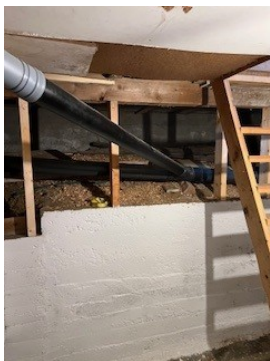
Det er registrert noe fukt og jord lukt i blind kjeller, som skyldes dårlig ventilering og manglende fuktsikring.

Jeg anbefaler at det etableres ventiler i alle hjørner på ringmuren, samt at det legges plast på bakken slik at jord fukt ikke trenger opp i bjelkelaget.

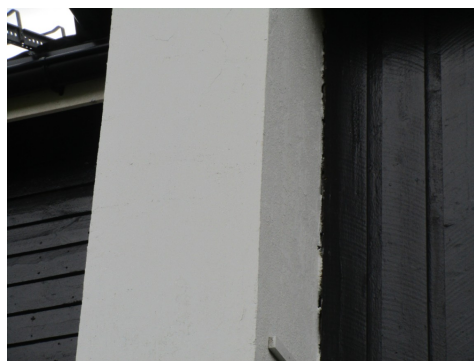
- Det er påvist riss i overflate.

Det er en liten riss

Litt riss i pipa på utsiden

Jeg anbefaler at sprekkene tettes og pusses.

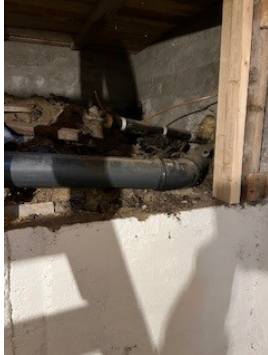
- Det er ikke tilfredsstillende ventilering av krypkjeller.
- Det er stedvis påvist fuktnivå som tilsier at konstruksjonen kan ha fuktskader.

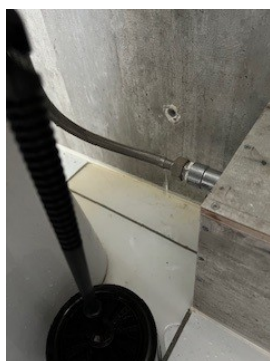
Det er påvist lekkasje på vannledning til sisterner, lekkasjen skulle rettes av Rørlegger

Liten lekkasje i koblingen

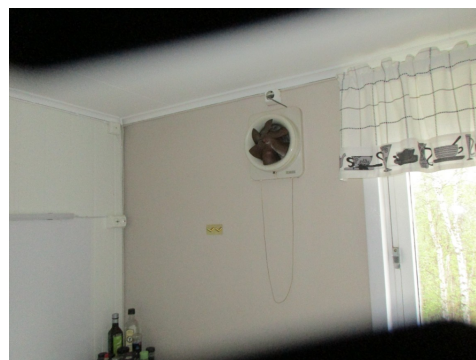
- Det er manglende forsert mekanisk avtrekk fra kokesone i kjøkkenet.
- Det er registrert avvik med avtrekk.

Elektrisk vifte

- Mekanisk avtrekk bør etableres.
- Uten forsert avtrekk fra kokesonen kan matos og forurensninger fra matlaging spre seg i boligen, noe som blant annet forringer innneklimaet.

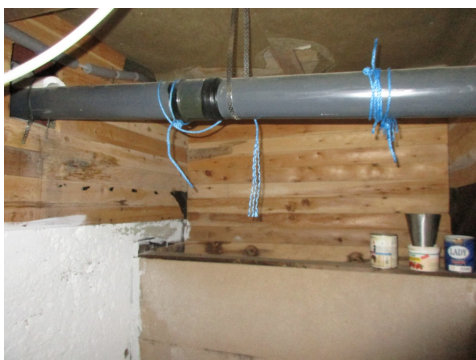
Avløpsledning i kryp kjeller

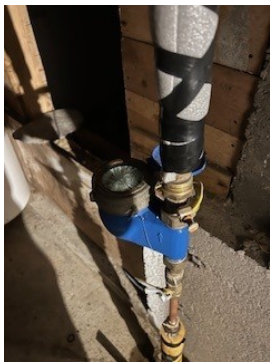
Det er lekkasje på hovedvannledningen i kjeller, bør sjekkes av rørlegger.
