ALFA ROMEO GIULIETTA 170 HK AUTOMAT  
FORHJULSDRIFT

TESTDATO: 15.04.2025

BE18167

CHASSISNR: ZAR94000007518389

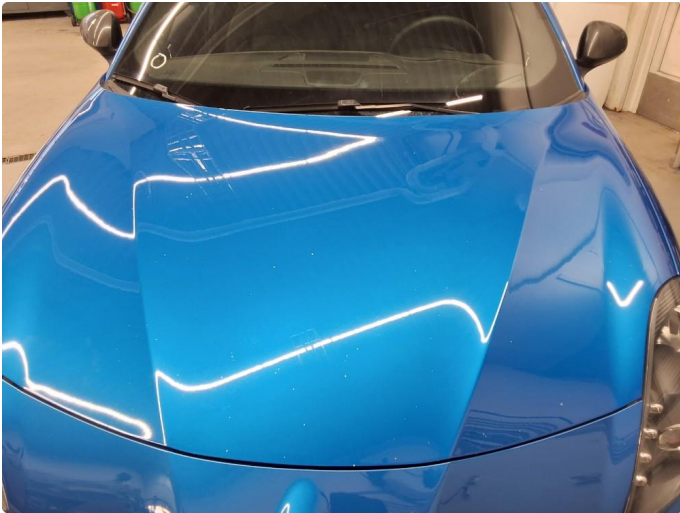
| Punkt | Beskrivelse | Plassering |
|---|---|---|
| 1.1 Panser | mye stensprut | |

1.1 Mye stensprut

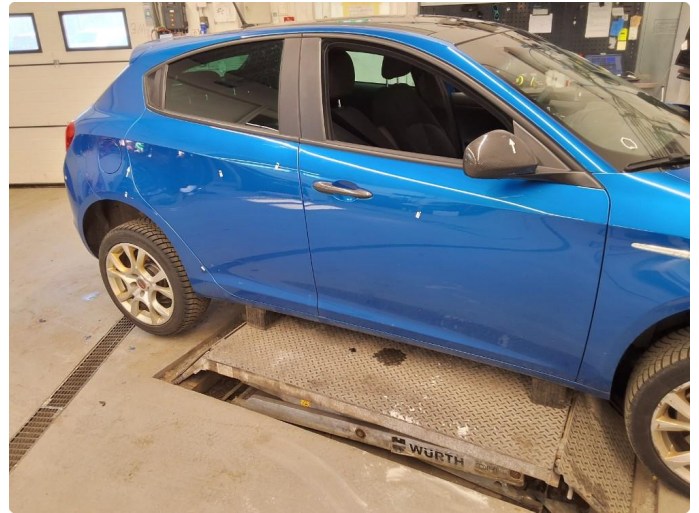
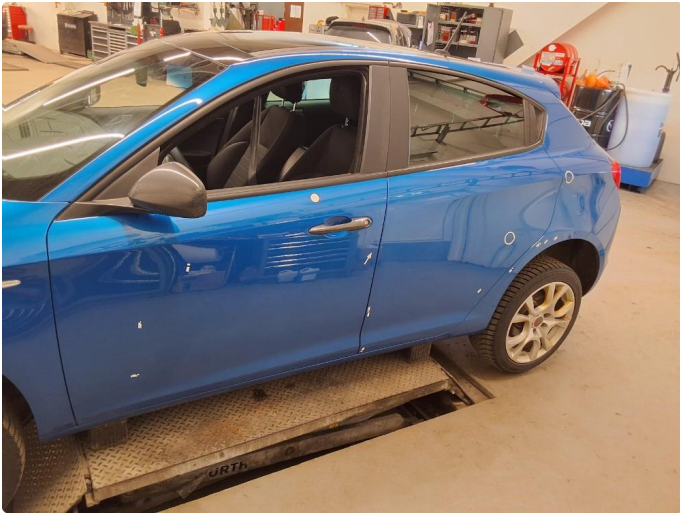
| Punkt | Beskrivelse | Plassering |
|---|---|---|
| 1.2 Dører | noe steinsprut | alle |

1.2 Noe steinsprut

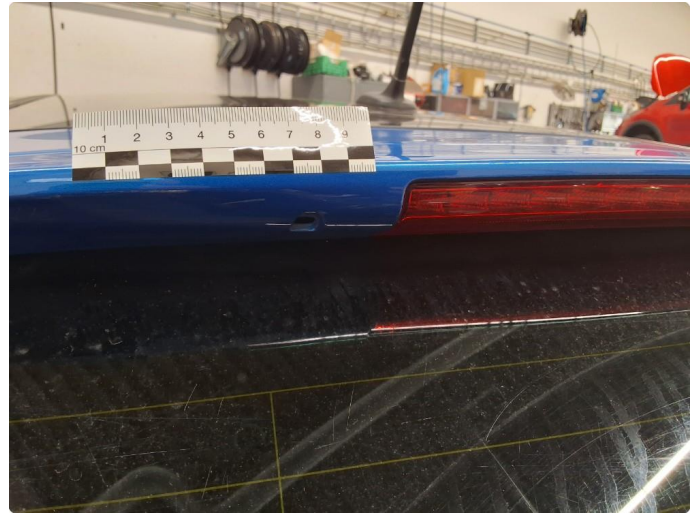
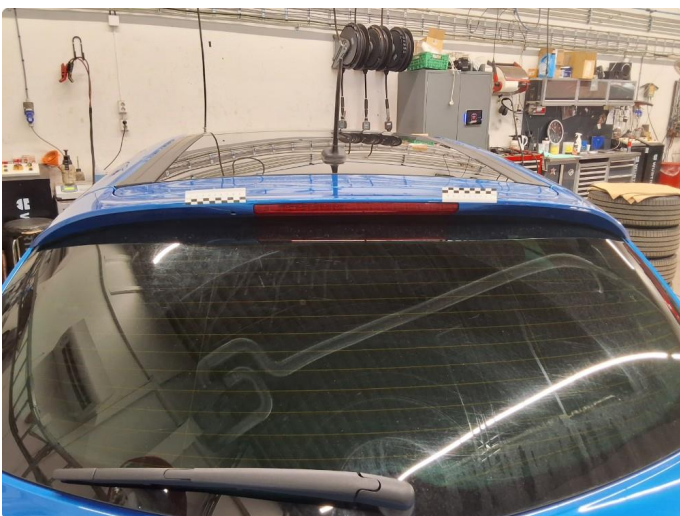
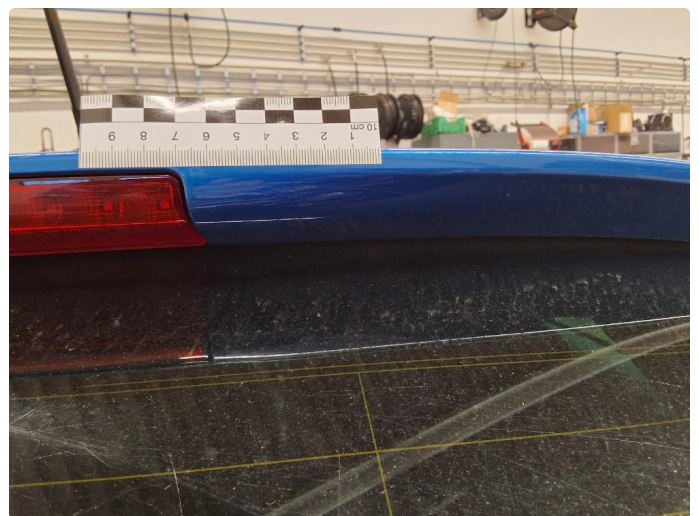
| Punkt | Beskrivelse | Plassering |
|---|---|---|
| 1.3 Bakluke | riper | |

1.3 Riper

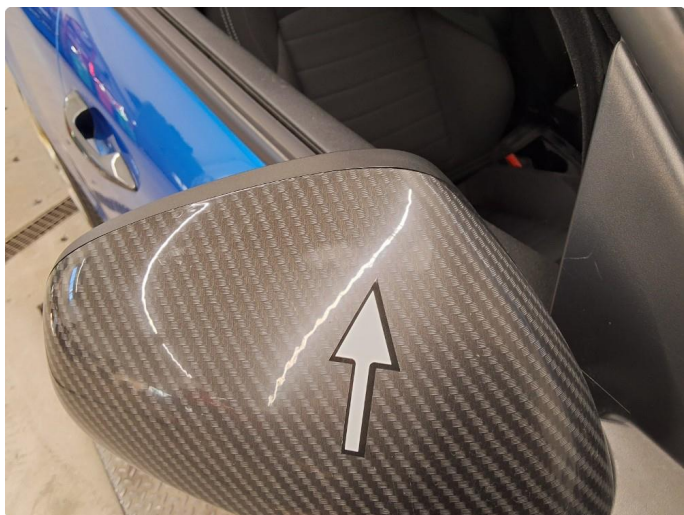
| Punkt | Beskrivelse | Plassering |
|---|---|---|
| 1.4 Speil | speilhus riper | høyre |

1.4 Speilhus riper

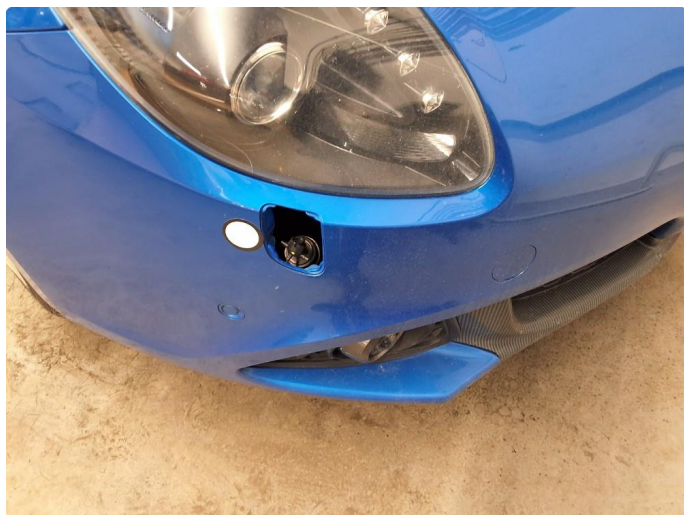
| Punkt | Beskrivelse | Plassering |
|---|---|---|
| 1.5 Vinduspussere/-spyler | lyktespyler deksel mangler | høyre foran |

1.5 Lyktespyler deksel mangler

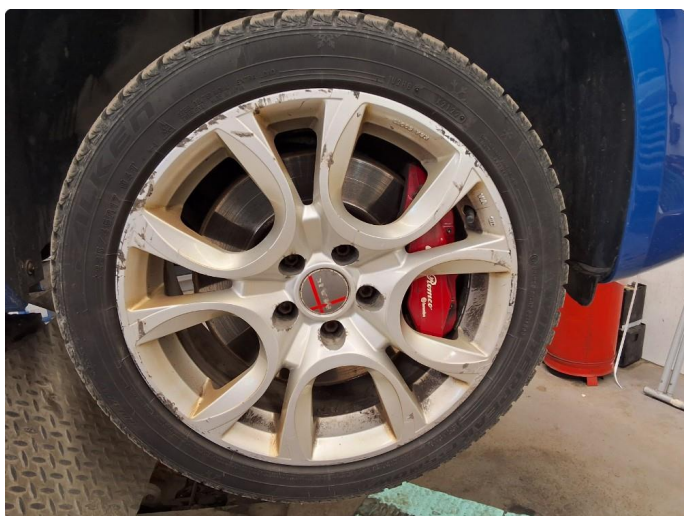
| Punkt | Beskrivelse | Plassering |
|---|---|---|
| 1.6 Dekk/Felger | kantkjørt felg | høyre foran |

1.6 Kantkjørt felg

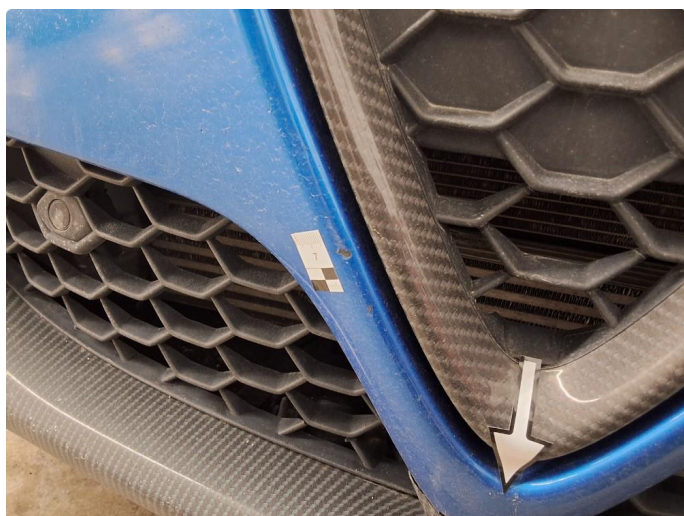
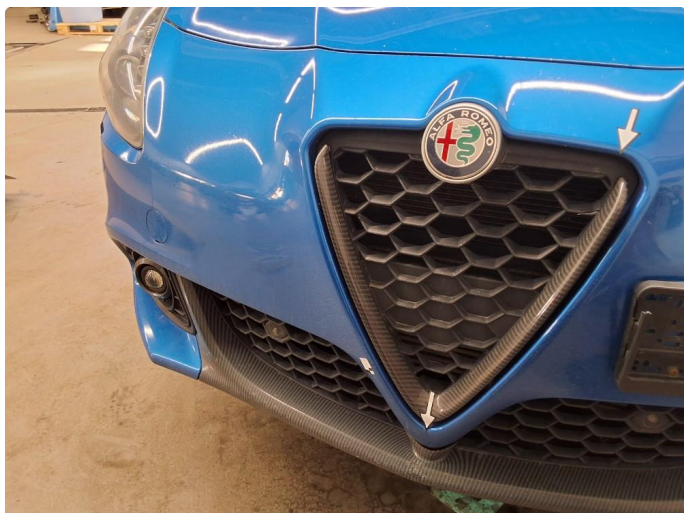
| Punkt | Beskrivelse | Plassering |
|---|---|---|
| 1.7 Støtfanger | riper | |

1.7 Riper

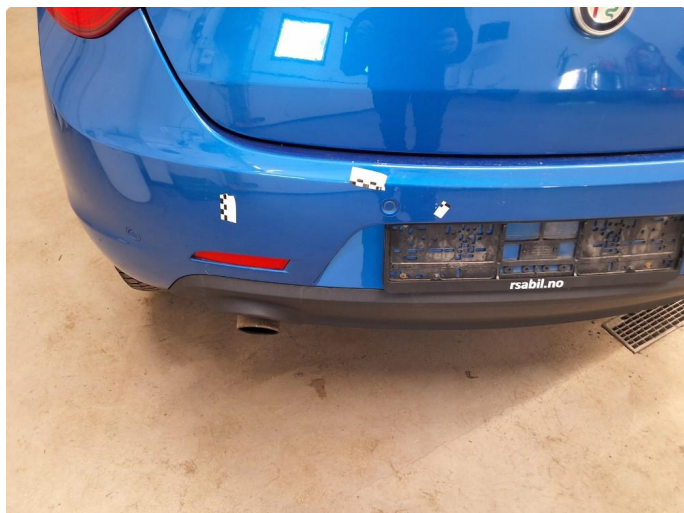
| Punkt | Beskrivelse | Plassering |
|---|---|---|
| 1.8 Støtfanger | riper | bak |

1.8 Riper

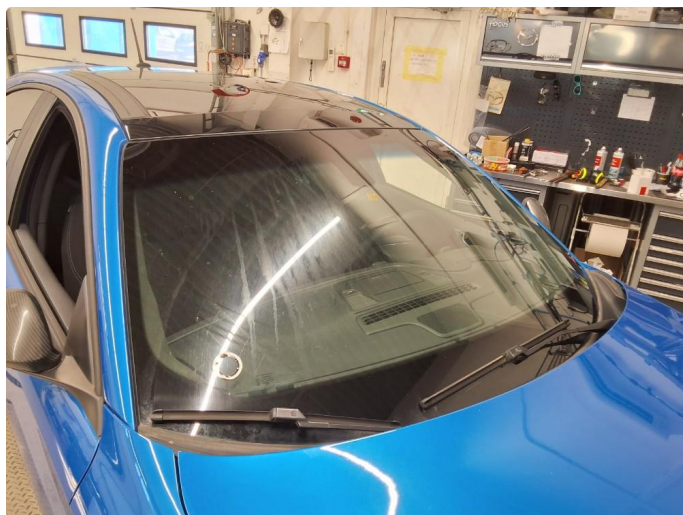
| Punkt | Beskrivelse | Plassering |
|---|---|---|
| 1.9 Frontvindu | steinsprut med sprekk utenfor synsfelt | |

1.9 Steinsprut med sprekk utenfor synsfelt
