SKODA OCTAVIA 150 HK AUTOMAT 4X4

TESTDATO: 10.10.2025

CHASSISNR: TMBLJ0NX4PY074940

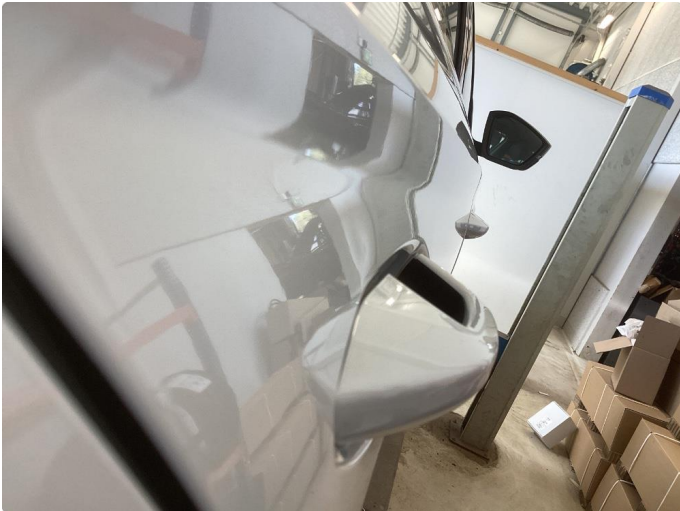
| Punkt | | Beskrivelse | Plassering |
|---|---|---|---|
| 1.1 | Dører | p-bulk høyre bakdør | |

1.1 P-bulk høyre bakdør

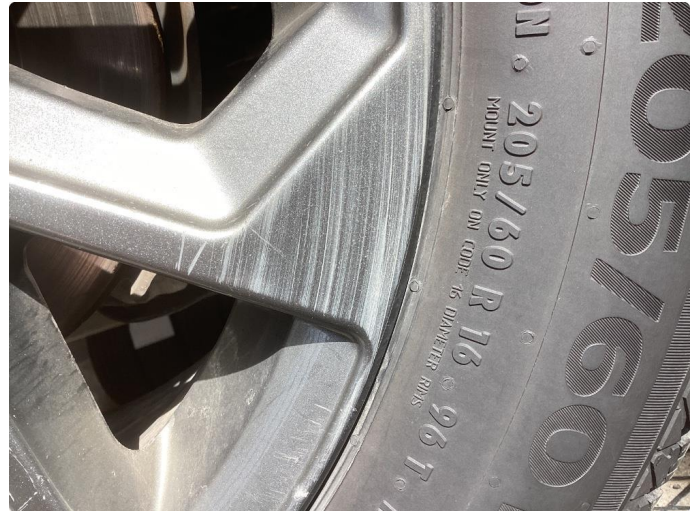
| Punkt | | Beskrivelse | Plassering |
|---|---|---|---|
| 1.2 | Dekk/Felger | noe riper i en felg | |

1.2 Noe riper i en felg

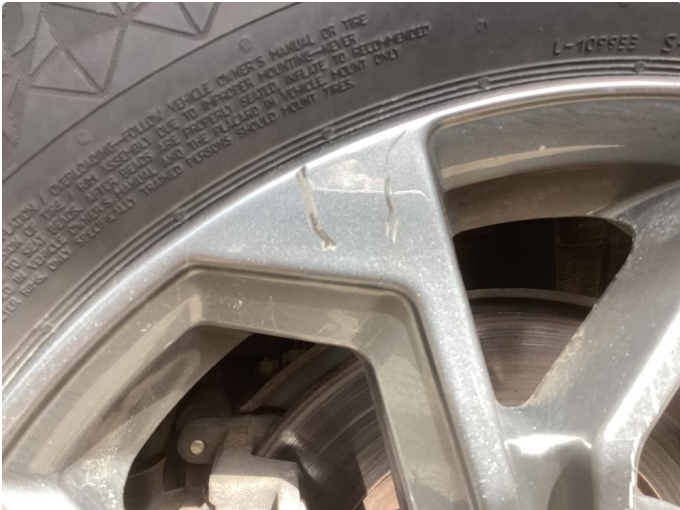
1.2 Noe riper i en felg

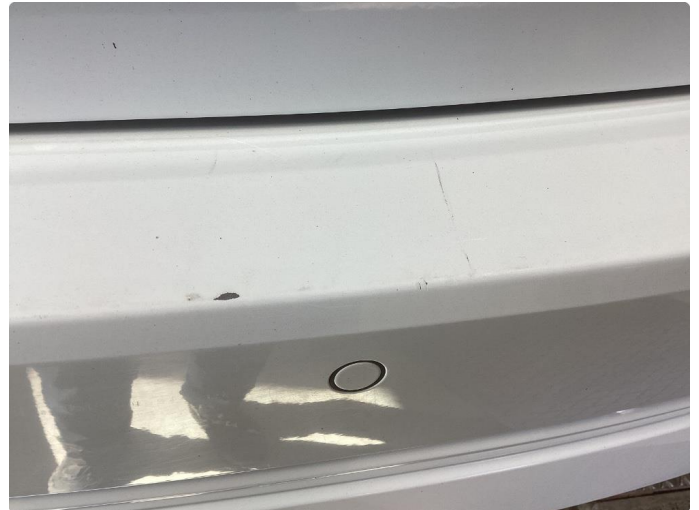
| Punkt | | Beskrivelse | Plassering |
|---|---|---|---|
| 1.3 | Støtfanger | ripe(r) | |

1.3 Ripe(r)

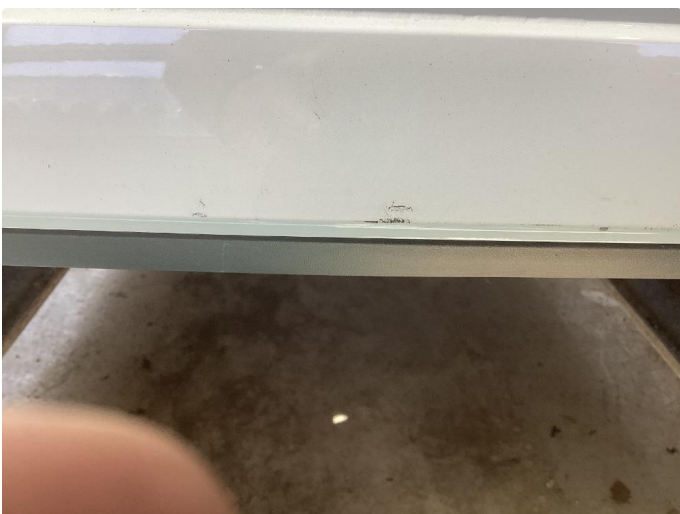
1.3 Ripe(r)

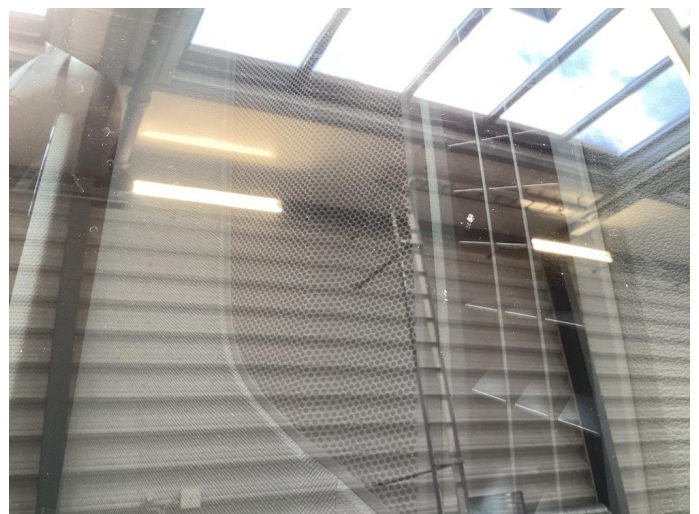
| Punkt | | Beskrivelse | Plassering |
|---|---|---|---|
| 1.4 | Frontvindu | noe steinsprut frontrute | |

1.4 Noe steinsprut frontrute
