**LEXUS RZ 4X4**
**TESTDATO: 06.06.2025**
**KODE: 1732031**

**EF62483**

NBF Tilstandsrapport er utarbeidet av Norges Bilbransjeforbund og Forbrukerrådet.

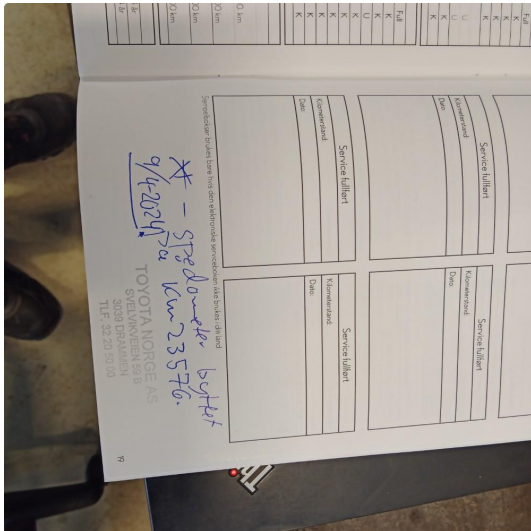
| Punkt | Beskrivelse | Plassering |
|---|---|---|
| 1.1 Dokumentasjon utstyr/godkjenning | Øvrige: Speedometer byttet på km. 23 576 km | |

1.1 Øvrige: Speedometer byttet på km. 23 576 km

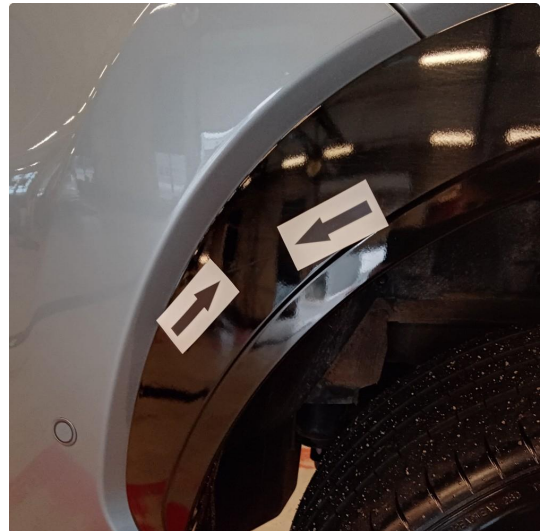
| Punkt | Beskrivelse | Plassering |
|---|---|---|
| 2.1 Skjermer | Bulk: Veldig lite synlig, ref. bilde. | høyre bak |

2.1 Bulk: Veldig lite synlig, ref. bilde.

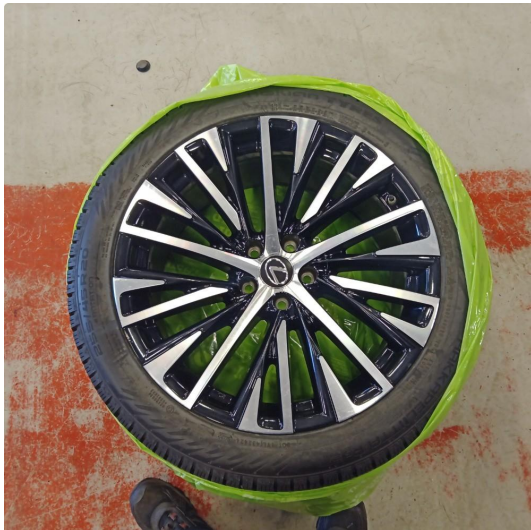
| Punkt | Beskrivelse | Plassering |
|---|---|---|
| 2.2 Dekk/Felger | Kantkjørt felg. Vurderes som normal bruksslitasje. | |

2.2 Kantkjørt felg. Vurderes som normal bruksslitasje.

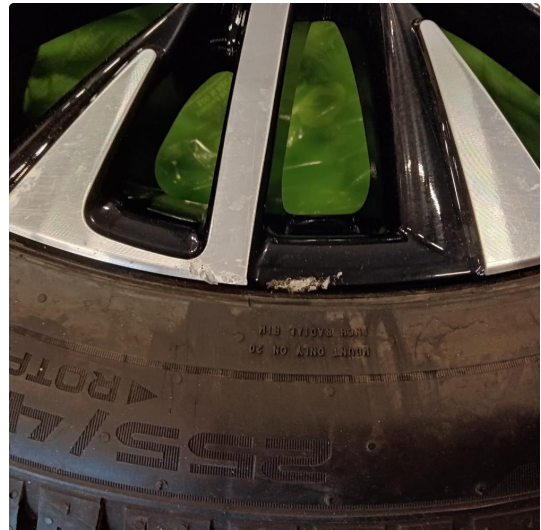
2.2 Kantkjørt felg. Vurderes som normal bruksslitasje.

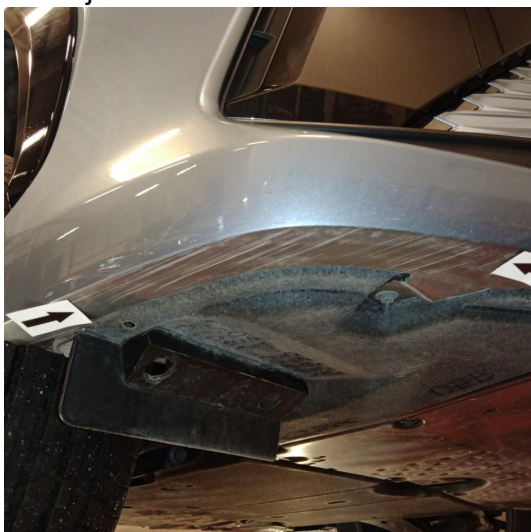
| Punkt | Beskrivelse | Plassering |
|---|---|---|
| 2.3 Støtfanger | Ripe(r). Lakkutbedring/ rep. booket & planlagt. | høyre foran |

2.3 Ripe(r). Lakkutbedring/ rep. booket & planlagt.

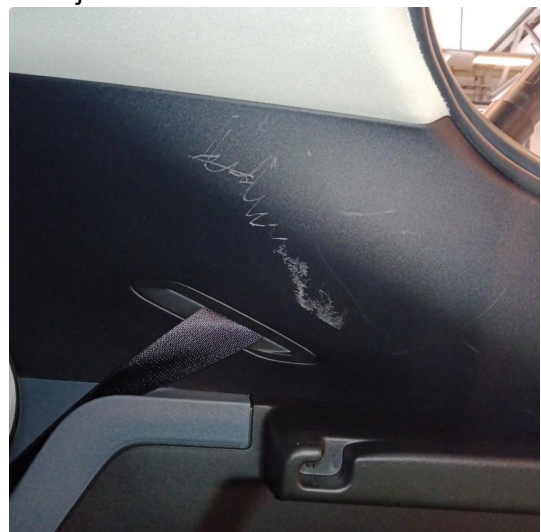
| Punkt | Beskrivelse | Plassering |
|---|---|---|
| 4.1 Deksel | Ripe(r). Vurderes som normal bruksslitasje. | høyre bak |

4.1 Ripe(r). Vurderes som normal bruksslitasje.
