# NAF Bruktbiltest

**Testdato**  
07.07.2025

| <b>Bilmerke</b> | Volkswagen | <b>Motorstørrelse</b> | 1968 cm <sup>3</sup> |
| <b>Modell</b> | Crafter | <b>Motoreffekt</b> | 120 kW |

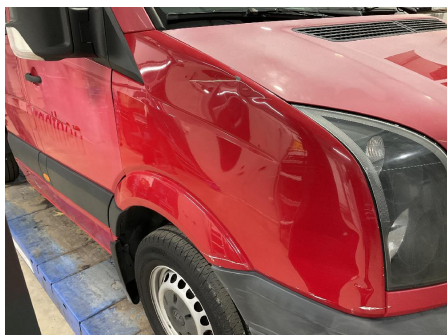
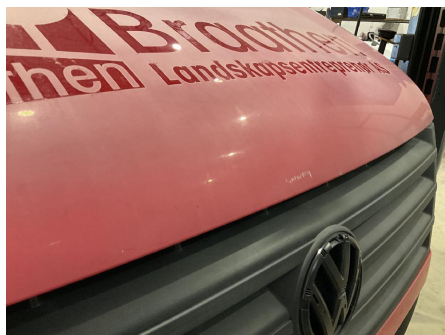
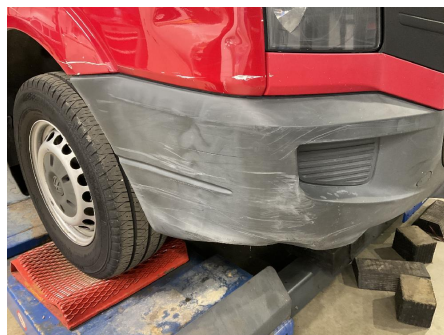
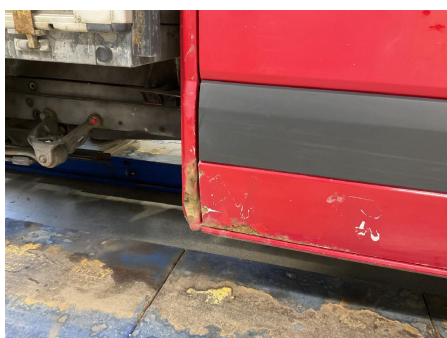
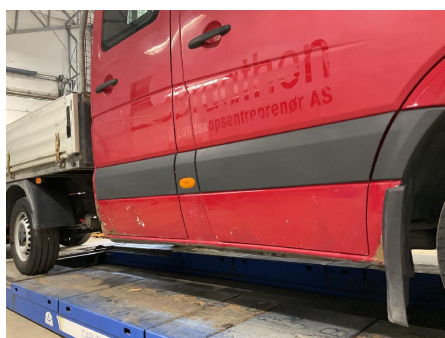
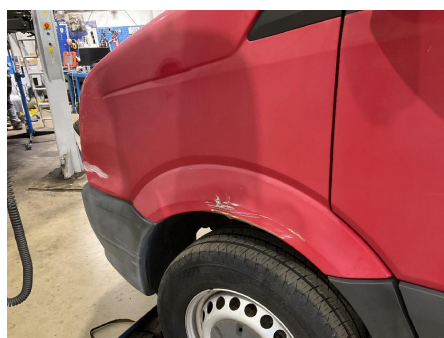
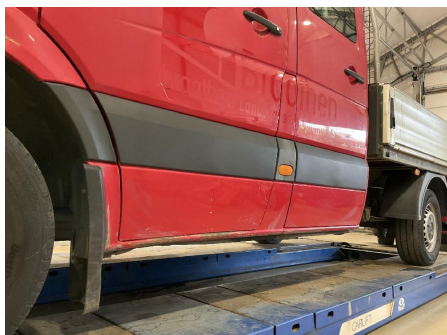
| Ref.Id | Repareres | Resultat | Beskrivelse |
|---|---|---|---|
| 86.3 | Lakk / karosseri utvendig | Lakkriper: | Høyre forskjerm, Panser, Støtfanger foran |
| 86.4 | | Skadet: | Høyre forskjerm, Høyre D-stolpe |
| 86.9 | | Rustangrep: | Høyre D-stolpe |
| 86.12 | | Steinsprut/lakksår | Høyre forskjerm, Venstre fordør, Høyre fordør, Venstre bakdør, Høyre bakdør, Venstre D-stolpe, Høyre D-stolpe |
| 86.14 | | Lakkslipp/flassing | Høyre fordør, Høyre bakdør |

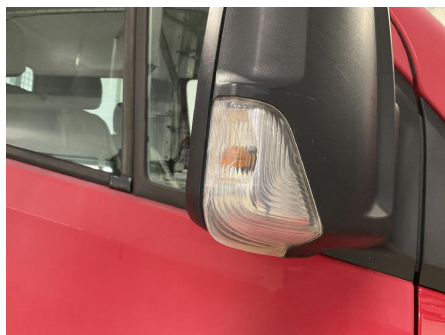
**8. Lys**

| Ref.Id | Repareres | Resultat | Beskrivelse |
|---|---|---|---|
| 17.2 | Lys | Virker ikke: | Venstre parklys |
| 17.11 | | Skadet lyktglass: | Høyre sideblinklys |

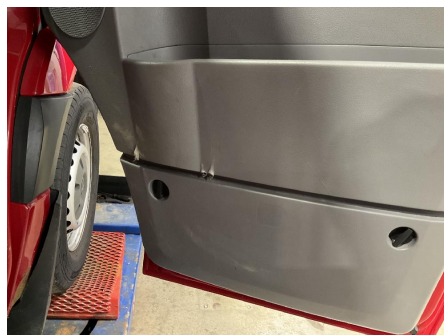
**9. Dørtrekk**

| Ref.Id | Repareres | Resultat | Beskrivelse |
|---|---|---|---|
| 96.1 | Dørtrekk | Hull/rift/flenge i dørtrekk: | Høyre bakdør, Venstre bakdør, Høyre fordør, Venstre fordør |

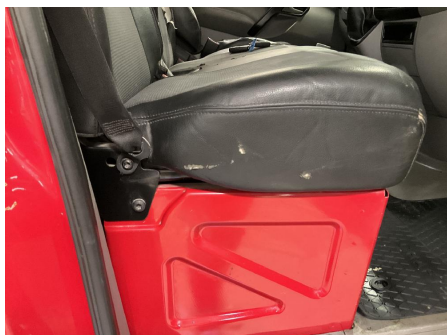
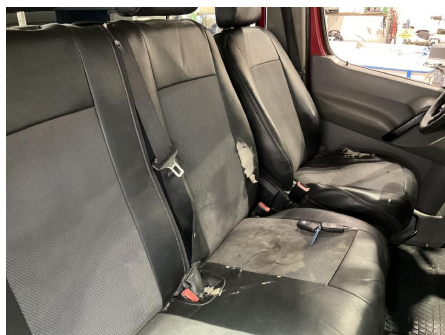
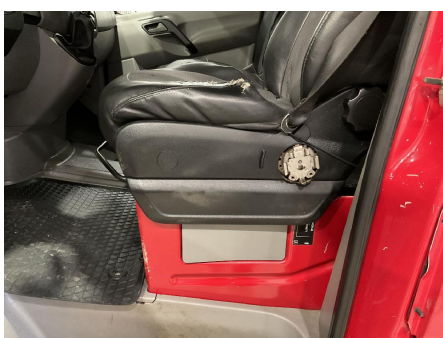
| Ref.Id | Repareres | Resultat | Beskrivelse |
|---|---|---|---|
| 98.2 | Seter | Misfarget/skittent: | Høyre foran, Midten foran, Venstre foran |
| 98.3 | | Hull/rift gjennom setetrekk: | Midten foran, Høyre foran, Venstre foran |
| 98.5 | | Feil med seteregulering/lås: | Venstre foran |

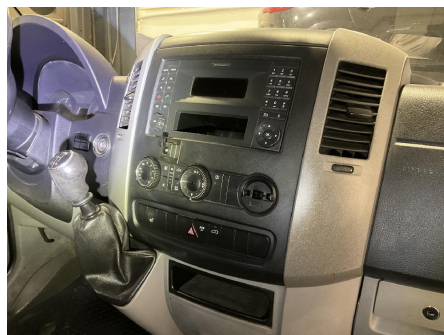
**12. Dashbord / midtkonsoll**

| Ref.Id | Repareres | Resultat | Beskrivelse |
|---|---|---|---|
| 91.2 | Dashbord / midtkonsoll | Manglende/løse deler eller deksler: | Dashbord |

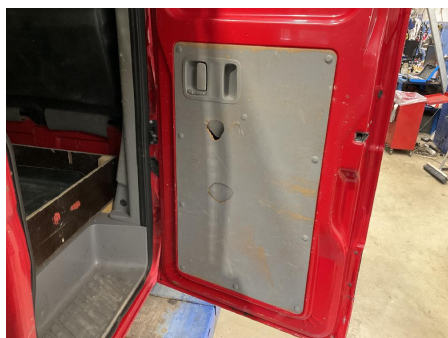
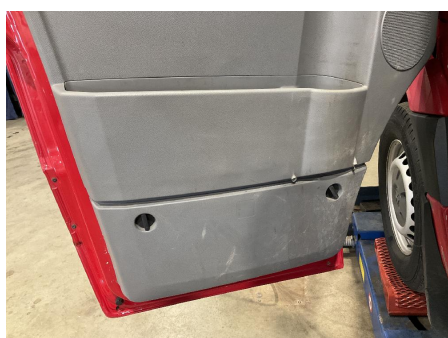
| Ref.Id | Opplysning | Resultat | Beskrivelse |
|---|---|---|---|
| 96.4 | Dørtrekk | Liten skade i dørtrekk: | Venstre fordør |

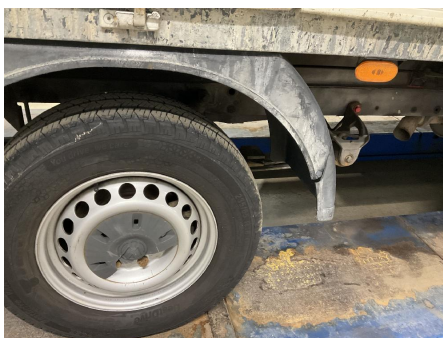
**14. Underside**

| Ref.Id | Repareres | Resultat | Beskrivelse |
|---|---|---|---|
| 88.1 | Underside | Skadet/løs innerskjerm: | Høyre bak |

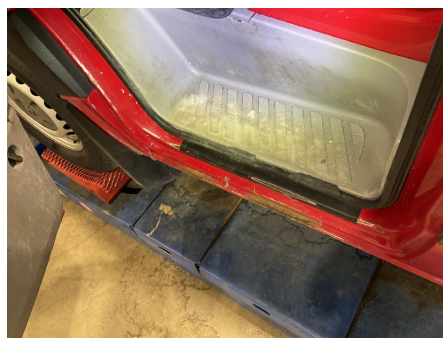
**15. Dør-/panseråpner**

| Ref.Id | Repareres | Resultat | Beskrivelse |
|---|---|---|---|
| 83.11 | Dør-/panseråpner | Slitt / skade på gummilist: | Venstre foran |

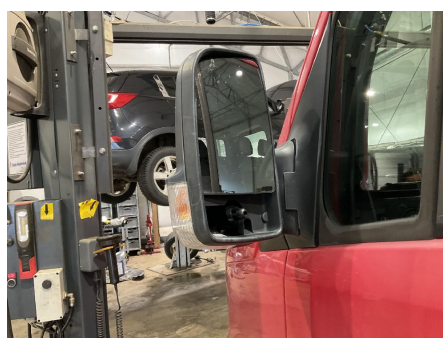
**18. Utvendig speil**

| Ref.Id | Repareres | Resultat | Beskrivelse |
|---|---|---|---|
| 87.1 | Utvendig speil | Speil mangler: | Venstre side |
| 87.7 | | Innfelling av speil virker ikke: | Høyre side |

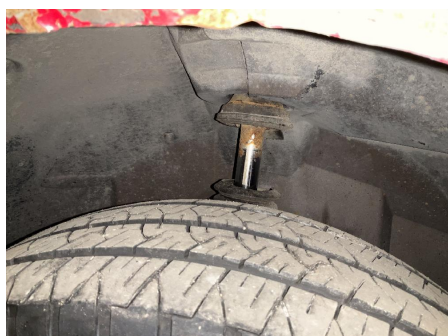
**19. Støtdempere**

| Ref.Id | Repareres | Resultat | Beskrivelse |
|---|---|---|---|
| 75.1 | Støtdempere | For svak virkning: | Venstre foran, Høyre foran |
| 75.4 | | Defekt støvmansjett | Venstre foran |

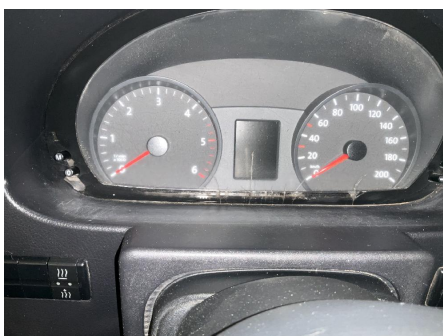
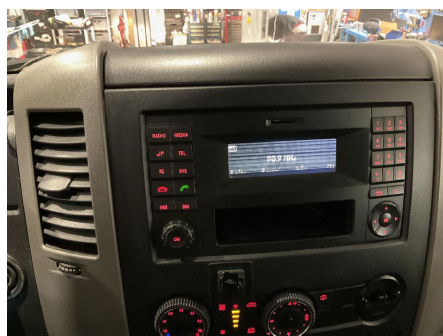
| Ref.Id | Repareres | Resultat | Beskrivelse |
|---|---|---|---|
| 45.11 | Instrumenter | Multiskjerm, striper/forstyrrelser | |
| 45.15 | | Skadet instrumentglass | |
