TOYOTA COROLLA CROSS 4X4

TESTDATO: 23.01.2025

AS68088

NBF Tilstandsrapport er utarbeidet av Norges Bilbransjeforbund og Forbrukerrådet.

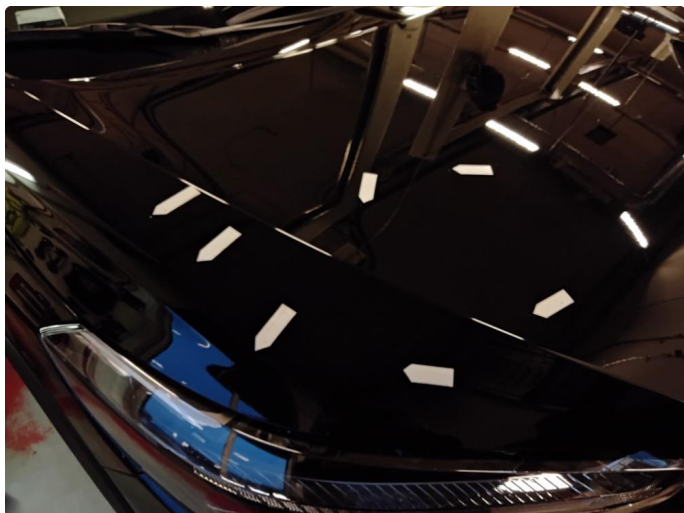
| Punkt | Beskrivelse | Plassering |
|---|---|---|
| 1.1 Panser | Unormalt mye steinsprut.18000kr. | |

1.1 Unormalt mye steinsprut.18000kr.

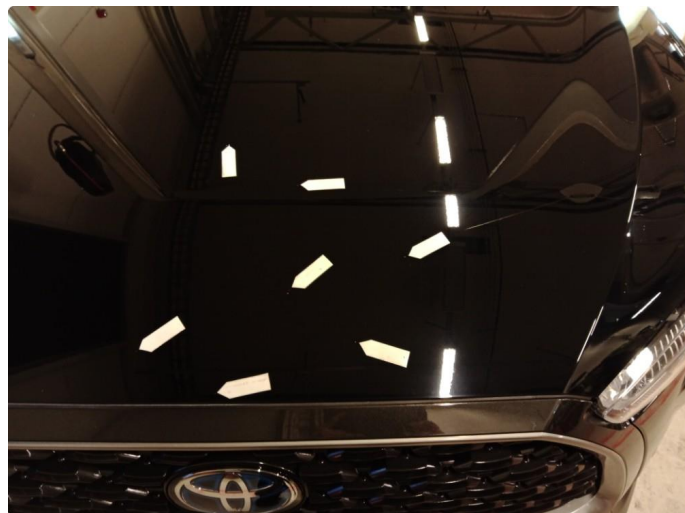
1.1 Unormalt mye steinsprut.18000kr.

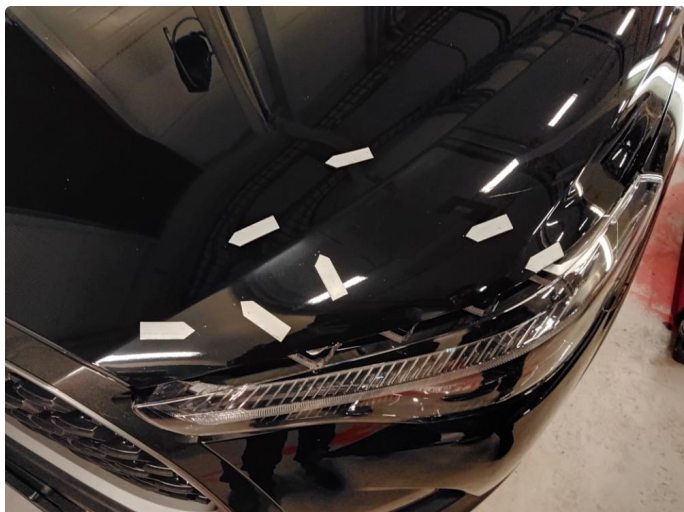
1.1 Unormalt mye steinsprut.18000kr.

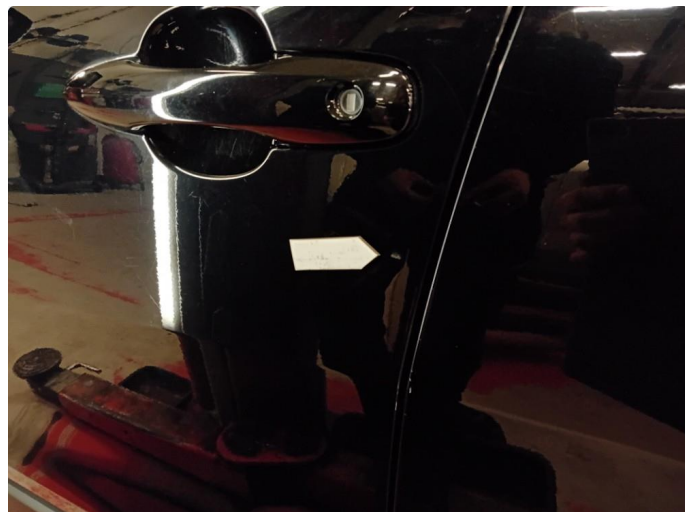
| Punkt | Beskrivelse | Plassering |
|---|---|---|
| 1.2 Dører | Bulk i dør.23000kr. | |

1.2 Bulk i dør.23000kr.

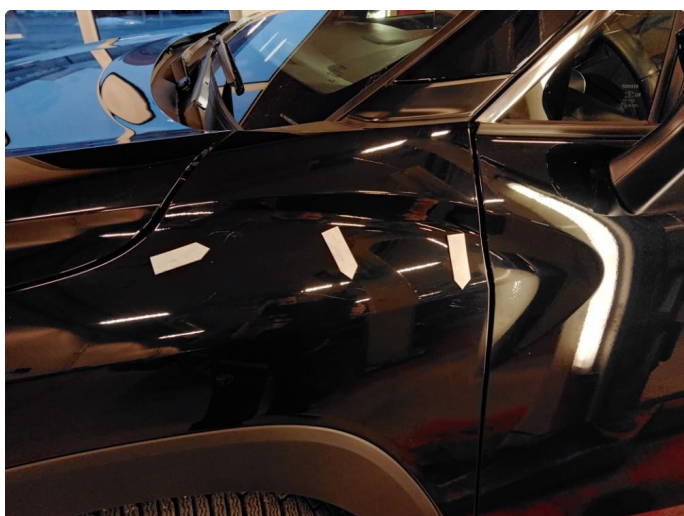
| Punkt | Beskrivelse | Plassering |
|---|---|---|
| 1.3 Skjermer | Riper i skjerm.6000kr | |

1.3 Riper i skjerm.6000kr

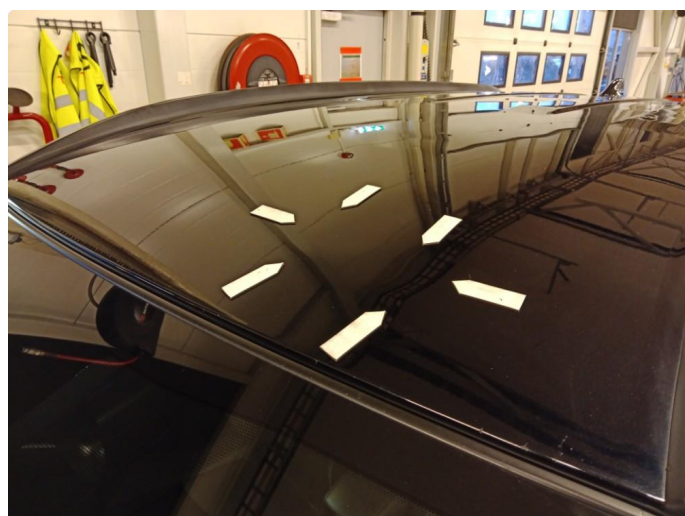
| Punkt | Beskrivelse | Plassering |
|---|---|---|
| 1.4 Tak | Flere bulker i tak.74000kr. | |

1.4 Flere bulker i tak.74000kr.

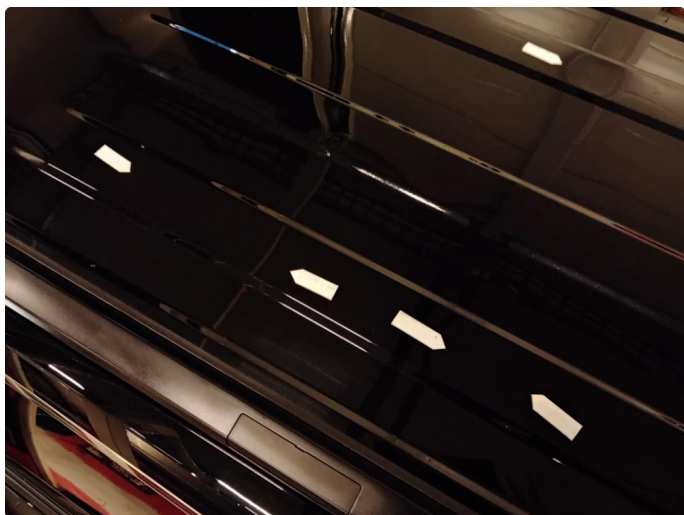
1.4 Flere bulker i tak.74000kr.

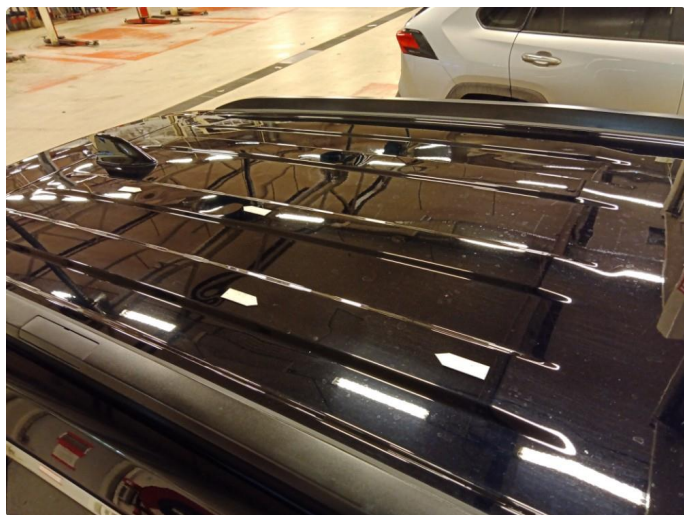
1.4 Flere bulker i tak.74000kr.

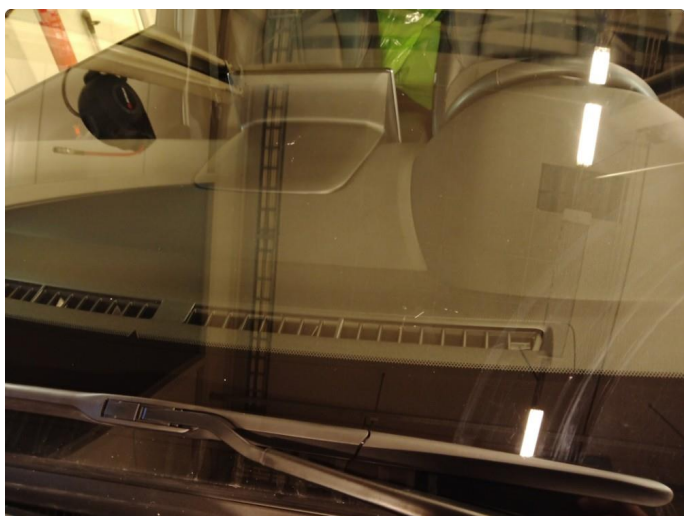
| Punkt | Beskrivelse | Plassering |
|---|---|---|
| 1.5 Frontvindu | Steinsprutskader i frontrute. Må skiftes.37000kr | |

1.5 Steinsprutskader i frontrute. Må skiftes.37000kr
