MAZDA 3 4X4

TESTDATO: 12.08.2025

KODE: 1729687

NBF Tilstandsrapport er utarbeidet av Norges Bilbransjeforbund og Forbrukerrådet.

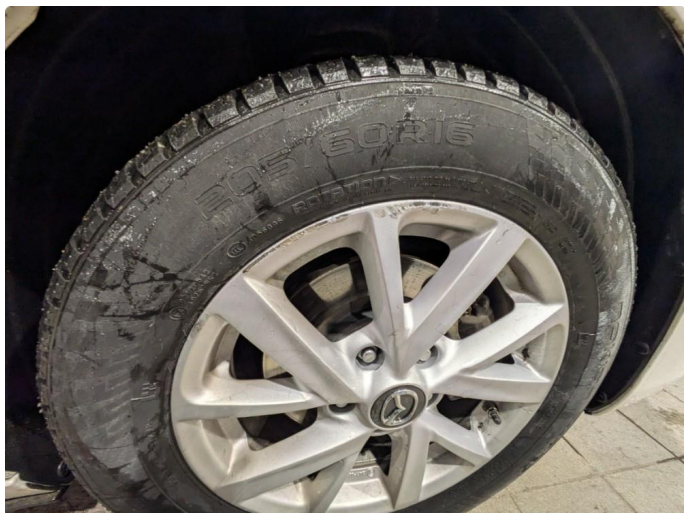
| Punkt | Beskrivelse | Plassering |
|---|---|---|
| 1.1 Dekk/Felger | kantkjørt felg | høyre foran |

1.1 Kantkjørt felg

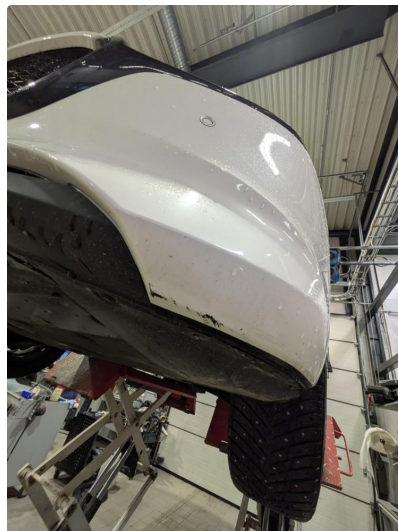
| Punkt | Beskrivelse | Plassering |
|---|---|---|
| 1.2 Støtfanger | skrubbskader underkant | venstre foran |

1.2 Skrubbskader underkant

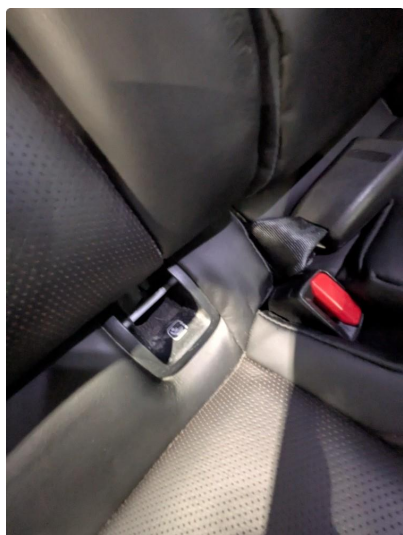
| Punkt | Beskrivelse | Plassering |
|---|---|---|
| 2.1 Seter | mangler deksel over ISOfixfeste | bak |

2.1 Mangler deksel over ISOfixfeste
