# Tilstandsrapport

VOLVO XC40 190 HK AUTOMAT 4WD

TESTDATO: 17.11.2025  
KODE: 1872502

CHASSISNR: YV1XZA6BCJ2010209

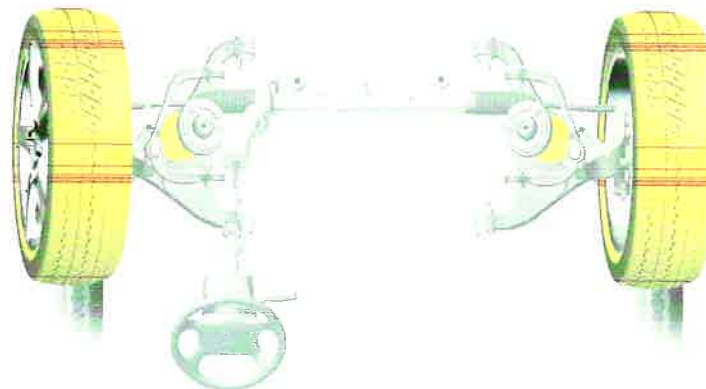
Camber  
Venstre foran

For mye Camber fører til slitasje på dekkskulder og håndt.vansker.

**Vi anbefaler en omfattende kontroll av innstillingen**

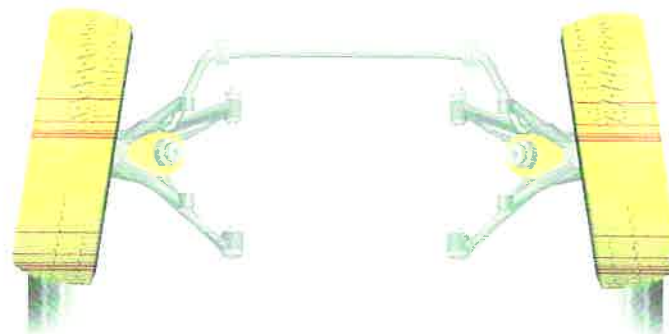
Camber  
Venstre bak

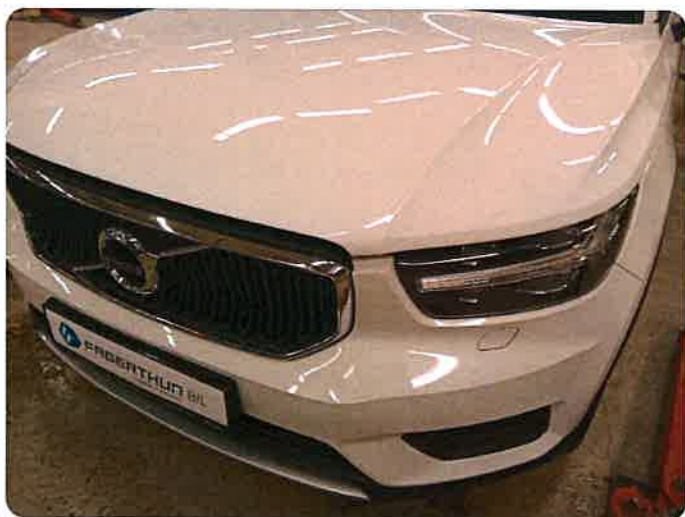
| PUNKT | BESKRIVELSE | PLASSERING | PÅKOST |
|---|---|---|---|
| 1.1 Lakk | Stensprut. | | |

1.1 Stensprut

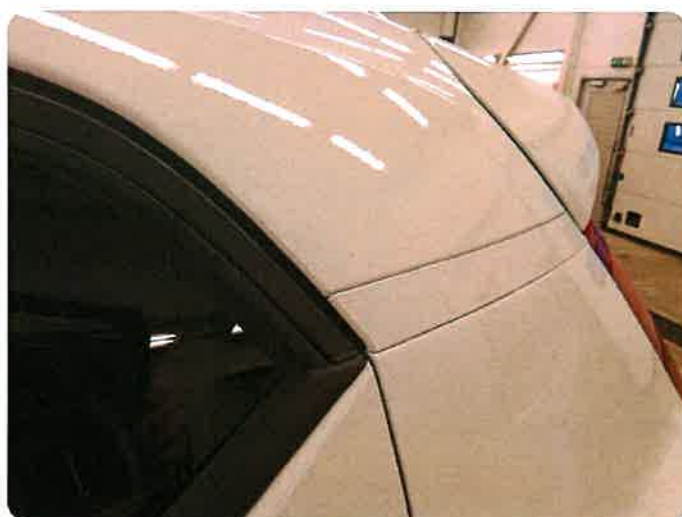
1.1 Stensprut

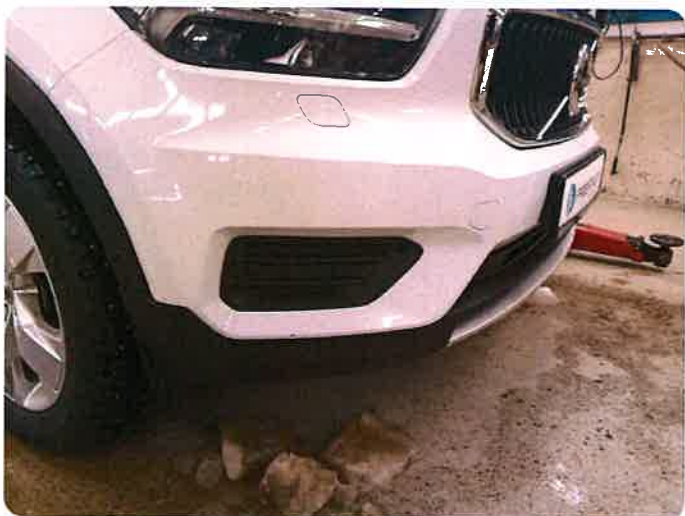
1.1 Stensprut

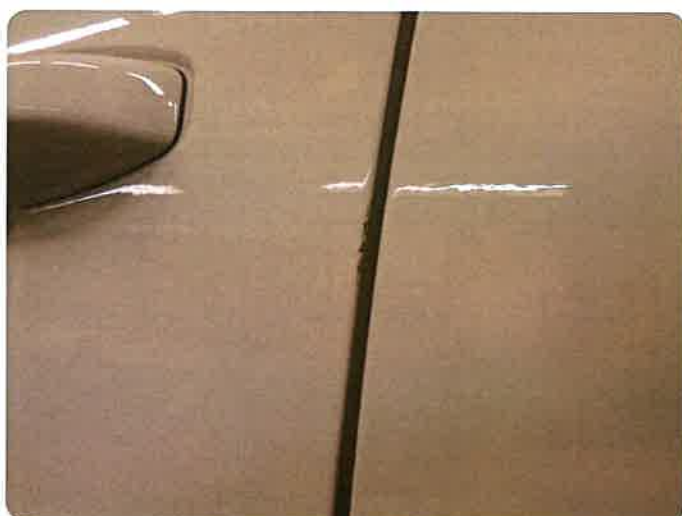
| PUNKT | BESKRIVELSE | PLASSERING | PÅKOST |
|---|---|---|---|
| 1.2 Dører - | Skade. | venstre foran | |

1.2 Skade

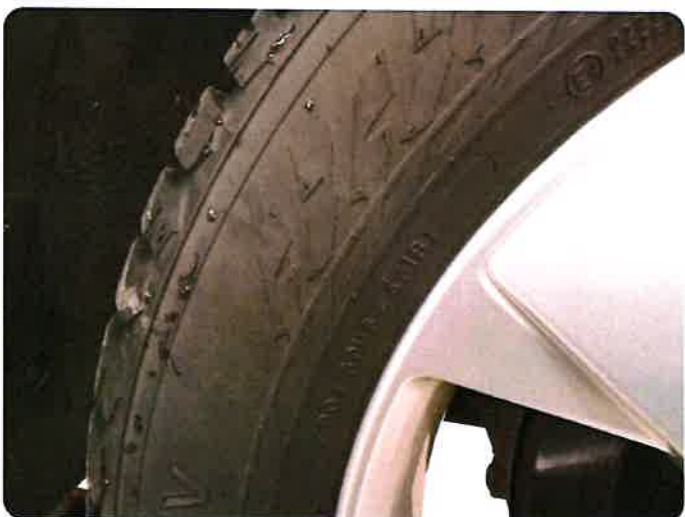
| PUNKT | BESKRIVELSE | PLASSERING | PÅKOST |
|---|---|---|---|
| 1.4 Dekk/Felger | Gamle dekk. | | |

1.4 Gamle dekk
