TOYOTA COROLLA FORHJULSDRIFT

TESTDATO: 01.12.2025

PD74936

NBF Tilstandsrapport er utarbeidet av Norges Bilbransjeforbund og Forbrukerrådet.

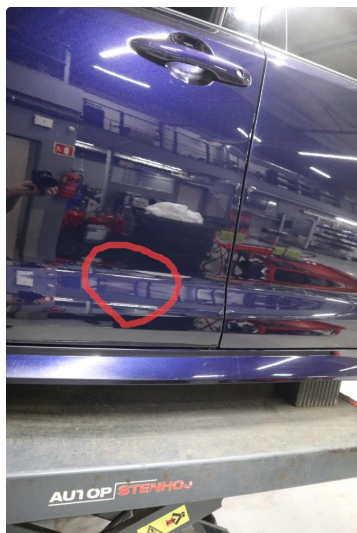
| Punkt | Beskrivelse | Plassering |
|---|---|---|
| 1.1 Dører | bulk | |

1.1 Bulk

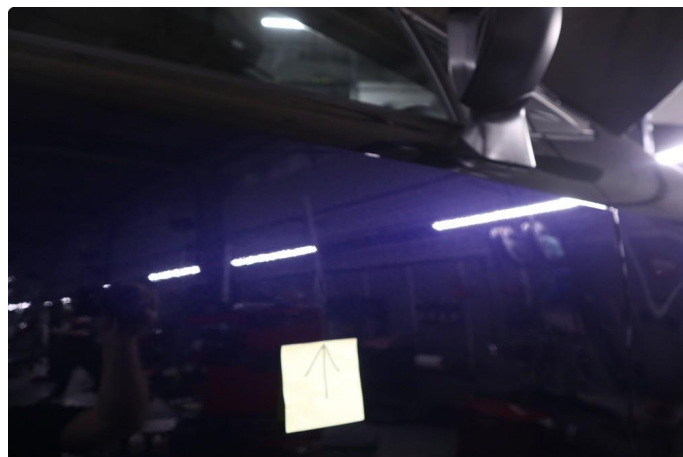
| Punkt | Beskrivelse | Plassering |
|---|---|---|
| 1.2 Dører | bulk | |

1.2 Bulk

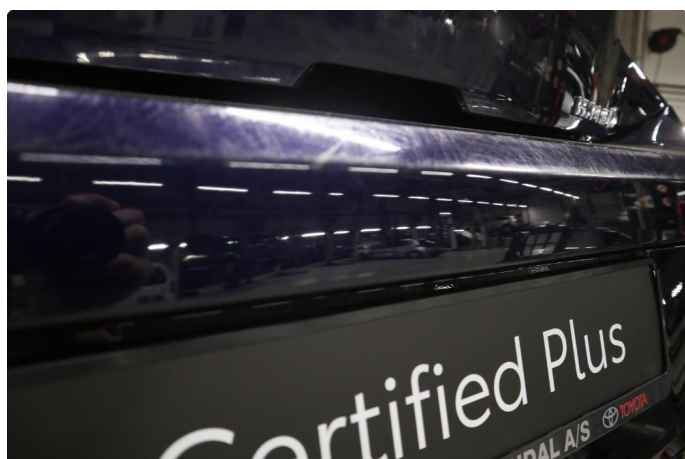
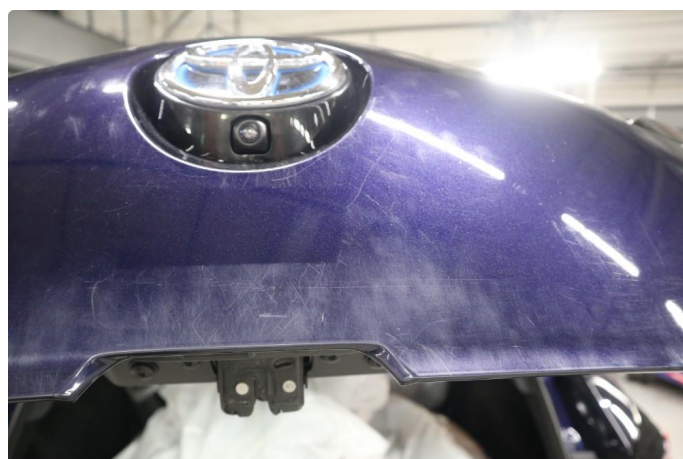
| Punkt | Beskrivelse | Plassering |
|---|---|---|
| 1.3 Bakluke | øvrige feil | |

1.3 Øvrige feil

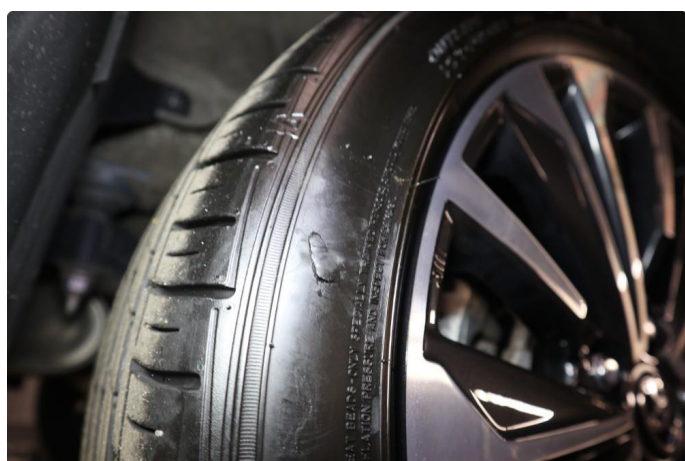
| Punkt | Beskrivelse | Plassering |
|---|---|---|
| 1.4 Dekk/Felger | dekkskade sommerhjul | |

1.4 Dekkskade sommerhjul

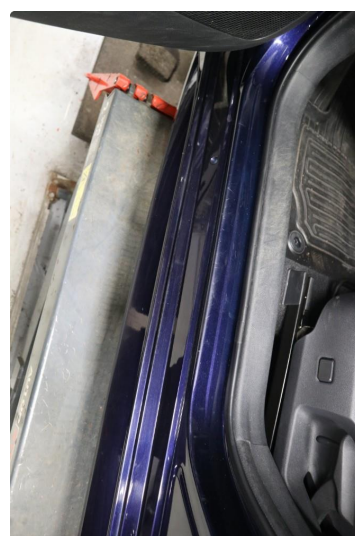
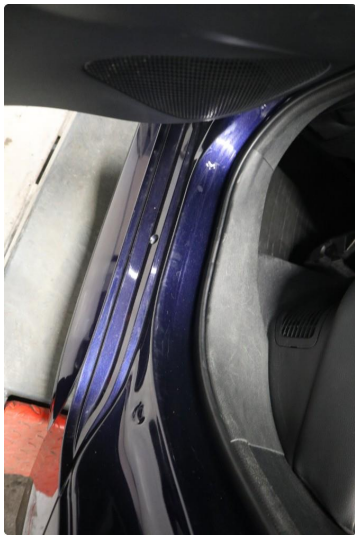
| Punkt | Beskrivelse | Plassering |
|---|---|---|
| 1.5 Døråpning | slitt innsteg | |

1.5 Slitt innsteg

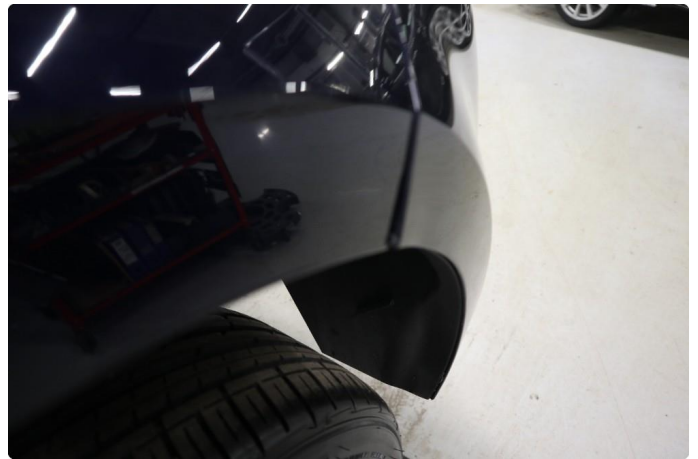
| Punkt | Beskrivelse | Plassering |
|---|---|---|
| 1.6 Støtfanger | løs | |

1.6 Løs

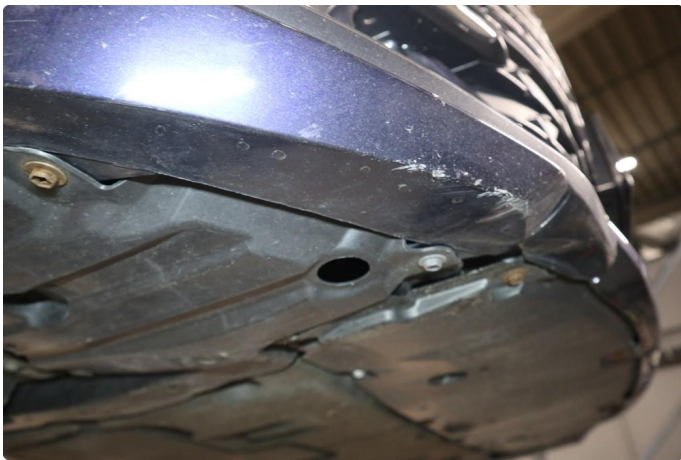
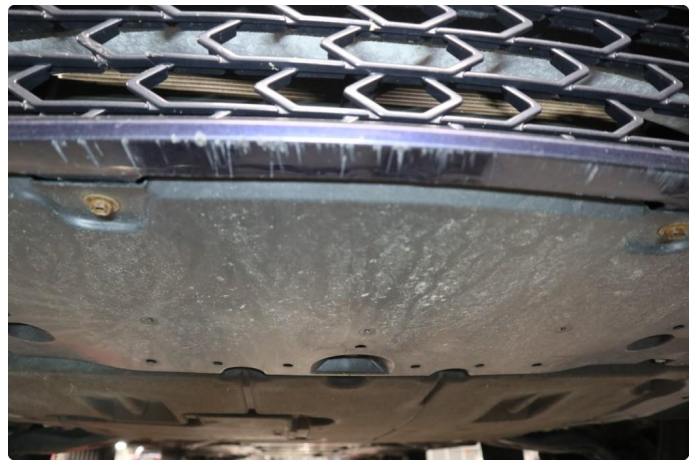
| Punkt | Beskrivelse | Plassering |
|---|---|---|
| 1.7 Støtfanger | skrubbskader underkant | |

1.7 Skrubbskader underkant
