SKODA OCTAVIA 150 HK AUTOMAT 4X4

TESTDATO: 11.09.2025

CHASSISNR: TMBLJ0NX2PY070174

NBF Tilstandsrapport er utarbeidet av Norges Bilbransjeforbund og Forbrukerrådet.

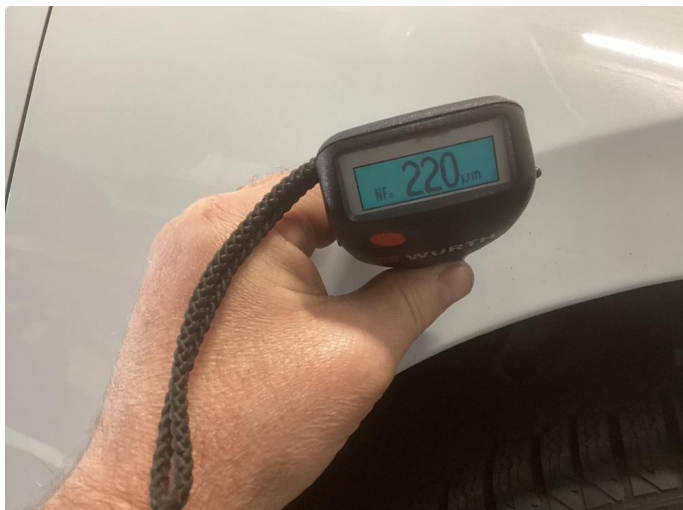
| Punkt | | Beskrivelse | Plassering |
|---|---|---|---|
| 1.1 | Lakk | Høyre forskjerm er om lakkert | |

1.1 Höyre forskjerm er om lakkert

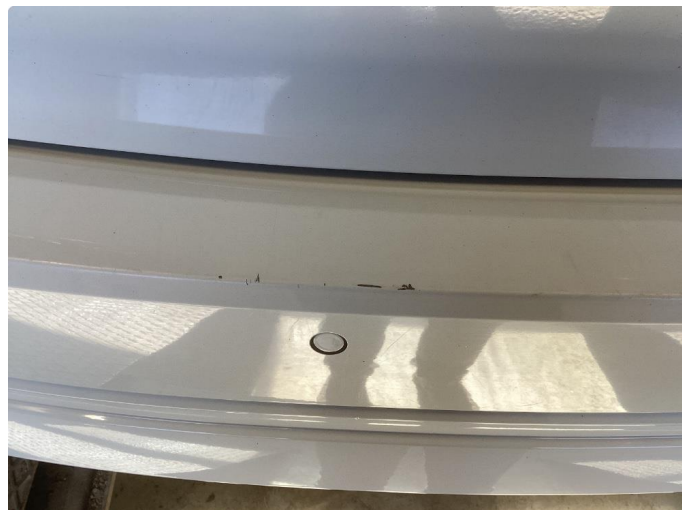
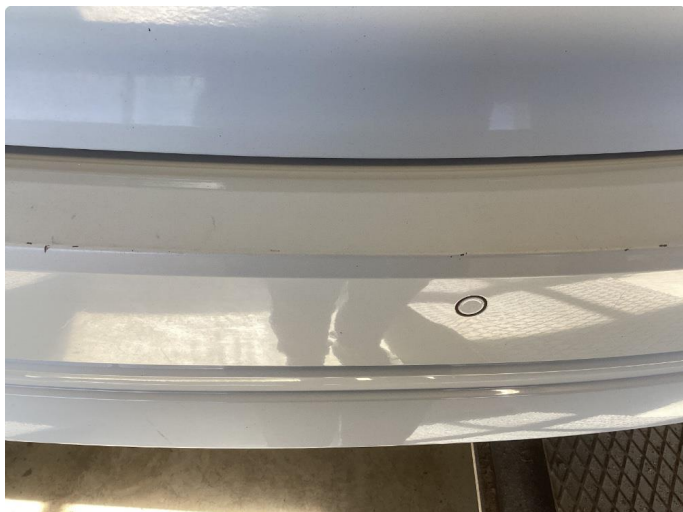
| Punkt | | Beskrivelse | Plassering |
|---|---|---|---|
| 1.2 | Støtfanger | noe riper støtfanger bak. | |

1.2 Noe riper støtfanger bak.
