SKODA OCTAVIA 150 HK AUTOMAT 4X4

TESTDATO: 25.09.2025

CHASSISNR: TMBLJ0NX5PY075210

NBF Tilstandsrapport er utarbeidet av Norges Bilbransjeforbund og Forbrukerrådet.

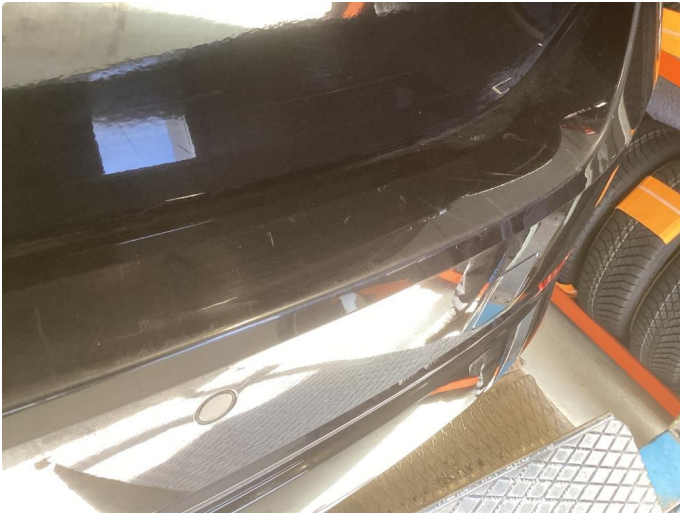
| Punkt | Beskrivelse | Plassering |
|---|---|---|
| 1.1 Støtfanger | noe riper bakfanger | |

1.1 Noe riper bakfanger

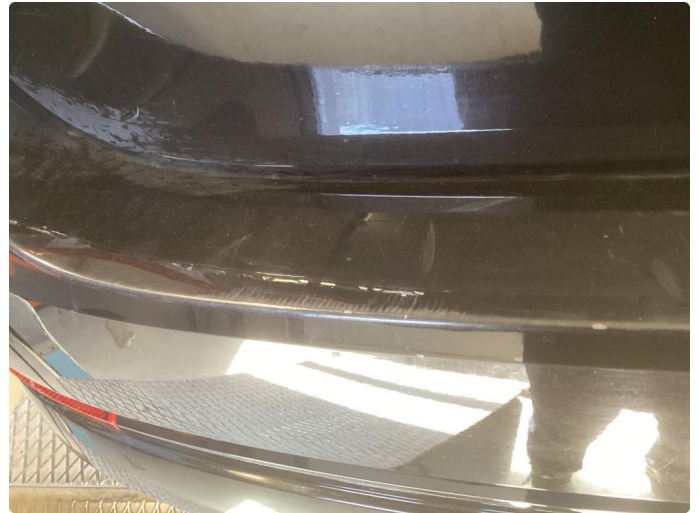
1.1 Noe riper bakfanger

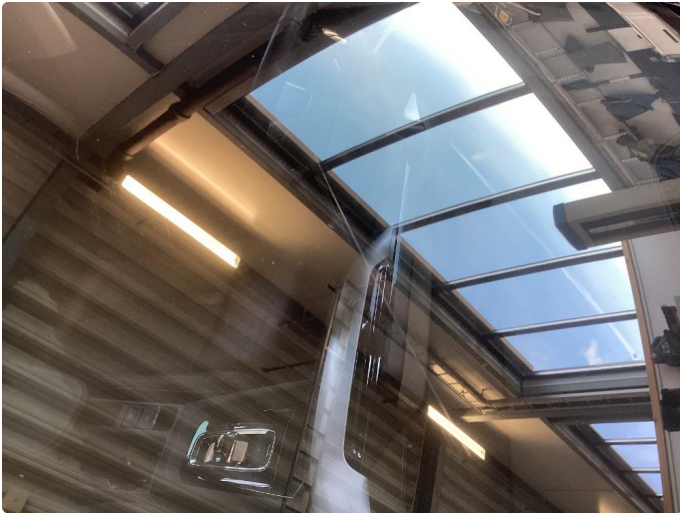
| Punkt | Beskrivelse | Plassering |
|---|---|---|
| 1.2 Frontvindu | noe slitt frontrute | |

1.2 Noe slitt frontrute

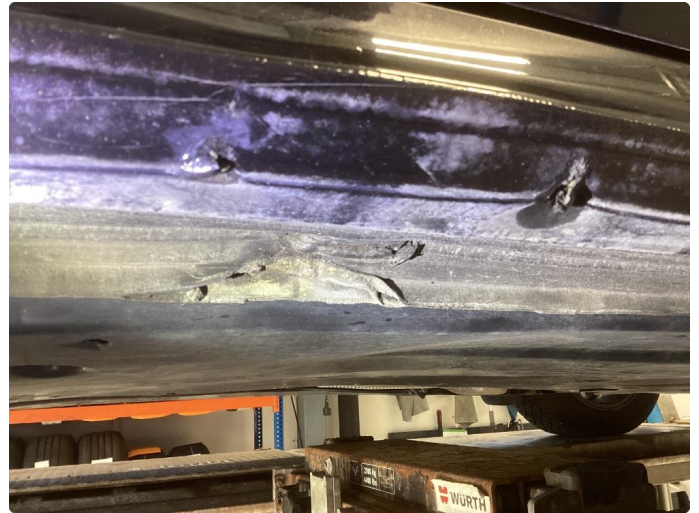
| Punkt | Beskrivelse | Plassering |
|---|---|---|
| 1.3 Kanal | bulk i begge kanaler, | |

1.3 Bulk i begge kanaler,

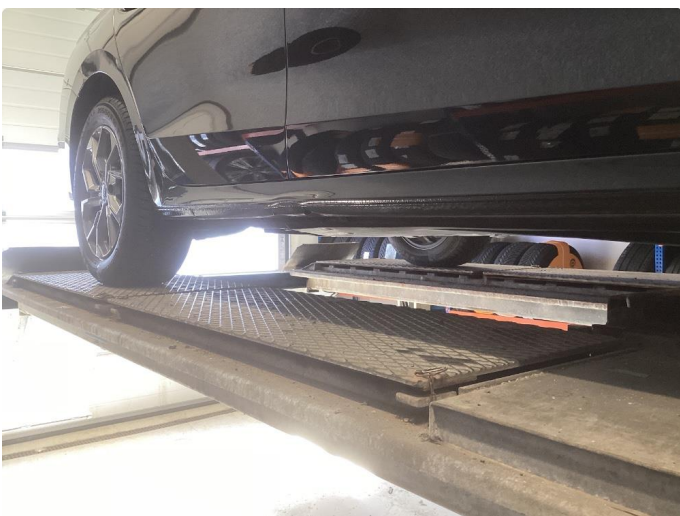
1.3 Bulk i begge kanaler,

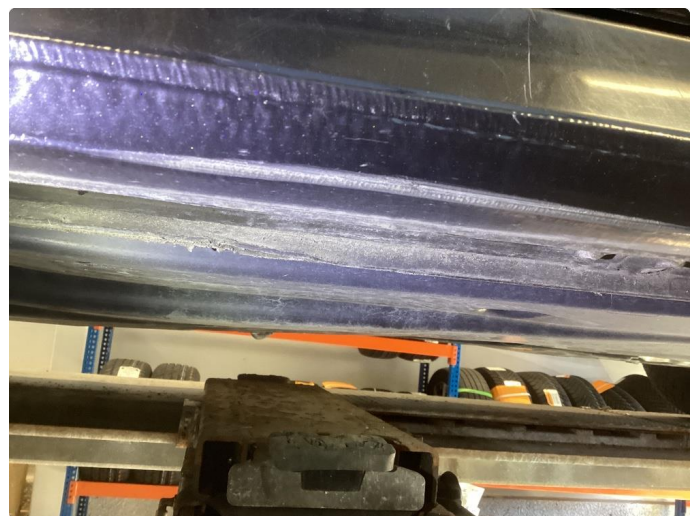
1.3 Bulk i begge kanaler,

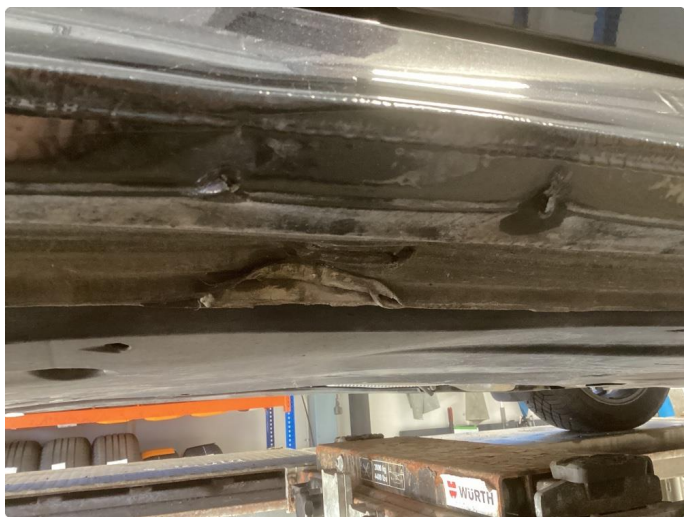
1.3 Bulk i begge kanaler,
