TOYOTA C-HR FORHJULSDRIFT

TESTDATO: 16.10.2025

AS67118

NBF Tilstandsrapport er utarbeidet av Norges Bilbransjeforbund og Forbrukerrådet.

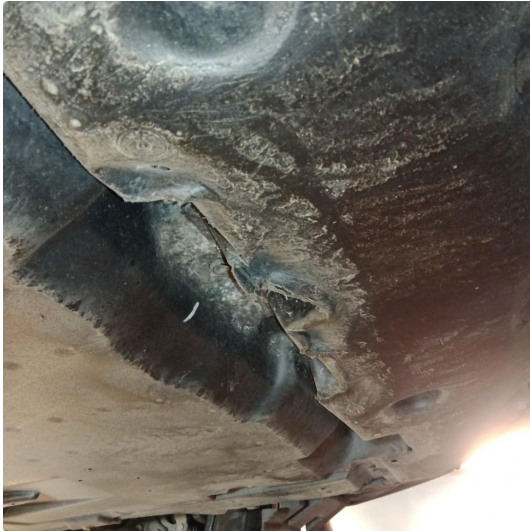
| Punkt | Beskrivelse | Plassering |
|---|---|---|
| 1.1 Under bil | Fremre deksel under bilen har sprekt og blitt bulket. Usikker om det er mer skader | |

1.1 Fremre deksel under bilen har sprekt og blitt bulket. Usikker om det er mer skader

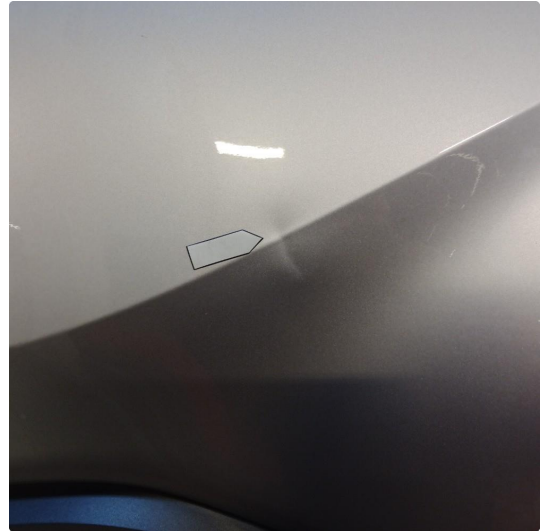
| Punkt | Beskrivelse | Plassering |
|---|---|---|
| 1.2 Bakluke | Bulk i venstre bak dør | |

1.2 Bulk i venstre bak dør

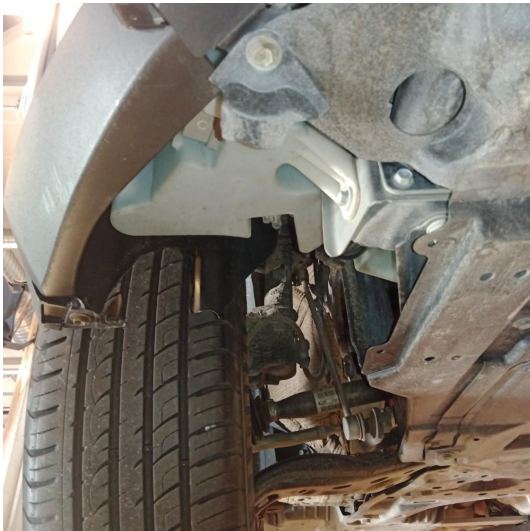
| Punkt | Beskrivelse | Plassering |
|---|---|---|
| 1.3 Skjermer | Mangler deler av innerskjerm høyre side foran og deksel som sitter på undersiden av innerskjermen | |

1.3 Mangler deler av innerskjerm høyre side foran og deksel som sitter på undersiden av innerskjermen

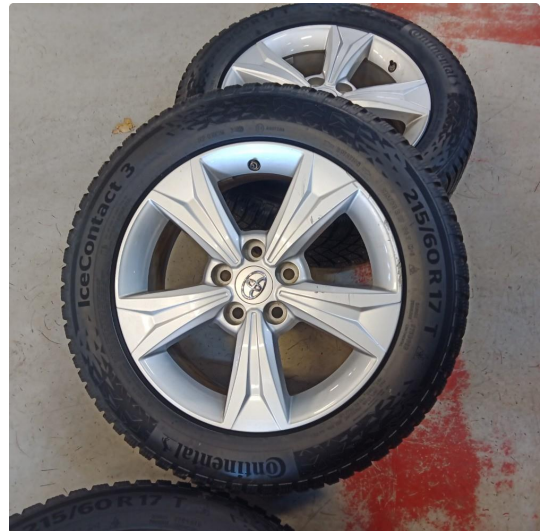
| Punkt | Beskrivelse | Plassering |
|---|---|---|
| 1.4 Dekk/Felger | Kantkjørt en av vinterfelgene | |

1.4 Kantkjørt en av vinterfelgene

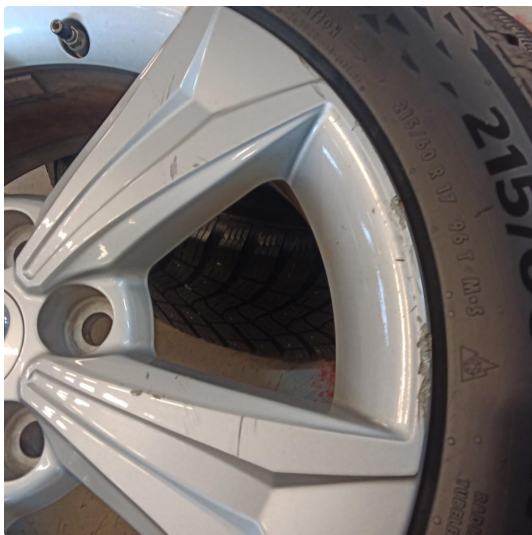
1.4 Kantkjørt en av vinterfelgene

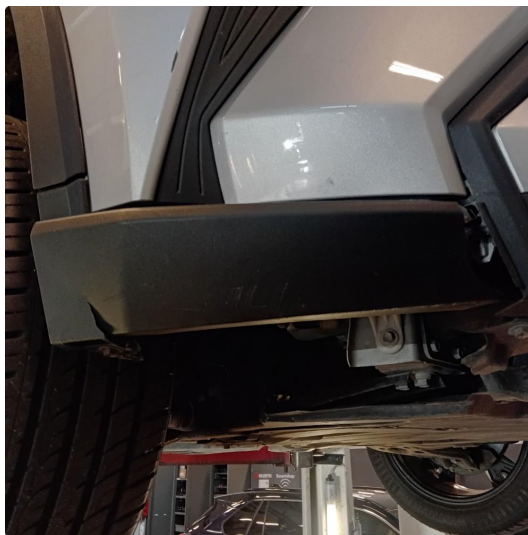
| Punkt | Beskrivelse | Plassering |
|---|---|---|
| 1.5 Støtfanger | Begge nedre deksler på side på støtfangeren foran har sprekt. Diverse riper på deksel i midten. Usikker på om det er skader på baksiden på midtre deksel eller i fester.<br>Riper gjennom lakken støtfangeren høyre side foran | |

1.5 Begge nedre deksler på side på støtfangeren foran har sprekt. Diverse riper på deksel i midten. Usikker på om det er skader på baksiden på midtre deksel eller i fester. Riper gjennom lakken støtfangeren høyre side foran

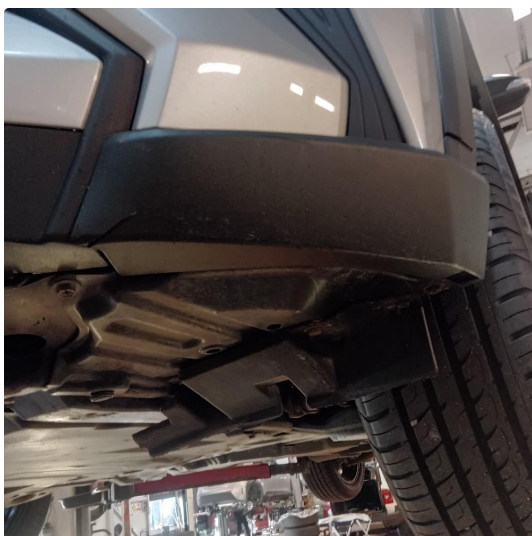
1.5 Begge nedre deksler på side på støtfangeren foran har sprekt. Diverse riper på deksel i midten. Usikker på om det er skader på baksiden på midtre deksel eller i fester. Riper gjennom lakken støtfangeren høyre side foran

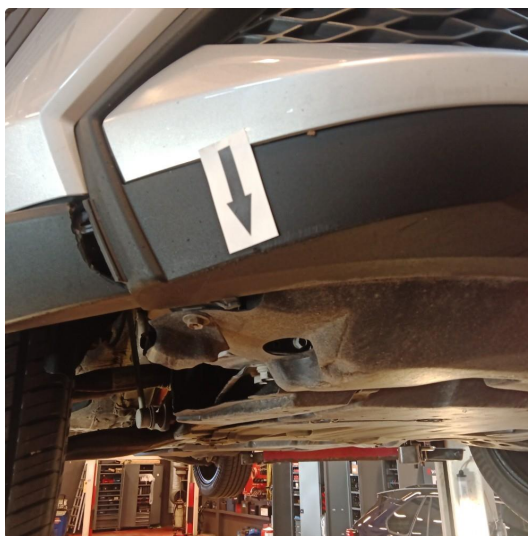
1.5 Begge nedre deksler på side på støtfangeren foran har sprekt. Diverse riper på deksel i midten. Usikker på om det er skader på baksiden på midtre deksel eller i fester. Riper gjennom lakken støtfangeren høyre side foran

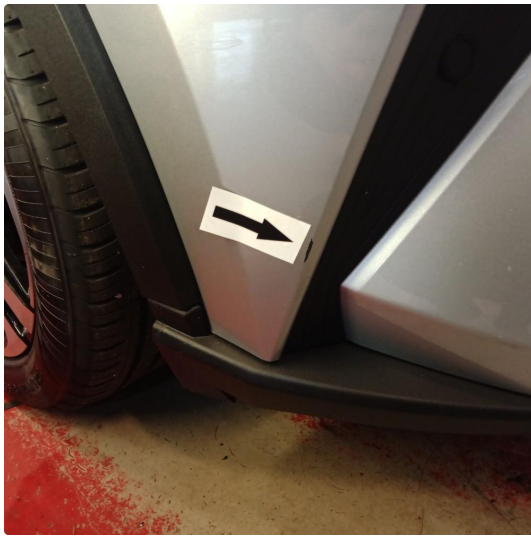
1.5 Begge nedre deksler på side på støtfangeren foran har sprekt. Diverse riper på deksel i midten. Usikker på om det er skader på baksiden på midtre deksel eller i fester. Riper gjennom lakken støtfangeren høyre side foran

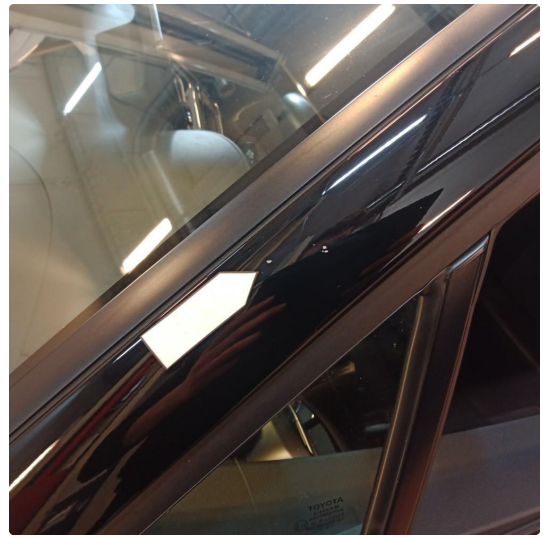
| Punkt | Beskrivelse | Plassering |
|---|---|---|
| 1.6 Stolpe | Små bulker etter steinsprut med lakkskade | |

1.6 Små bulker etter steinsprut med lakkskade

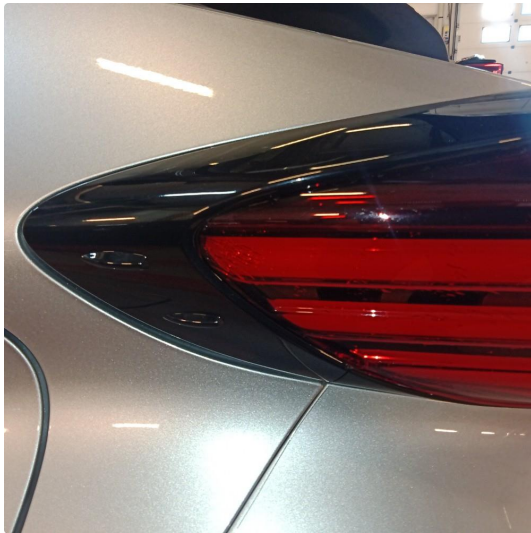
| Punkt | Beskrivelse | Plassering |
|---|---|---|
| 2.1 Lys bak | Sprekker i baklamper venstre side ytre | |

2.1 Sprekker i baklamper venstre side ytre

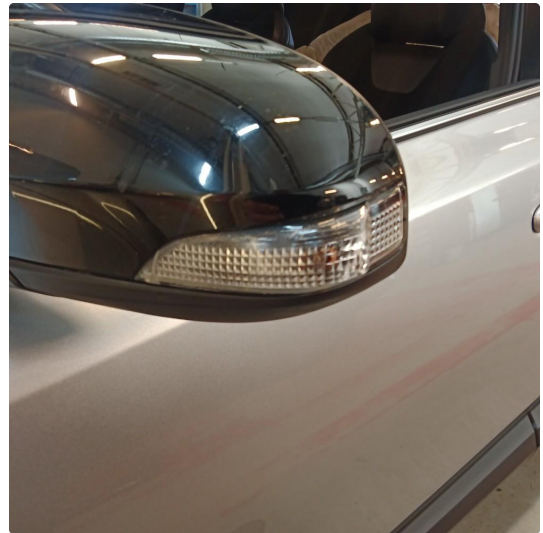
| Punkt | Beskrivelse | Plassering |
|---|---|---|
| 2.2 Retningslys | Sprekker i blinklys glass | |

2.2 Sprekker i blinklys glass
