# Tilstandsrapport

MAZDA MAZDA2 HYBRID 2WD

TESTDATO: 13.11.2025

Bruktbil Takst

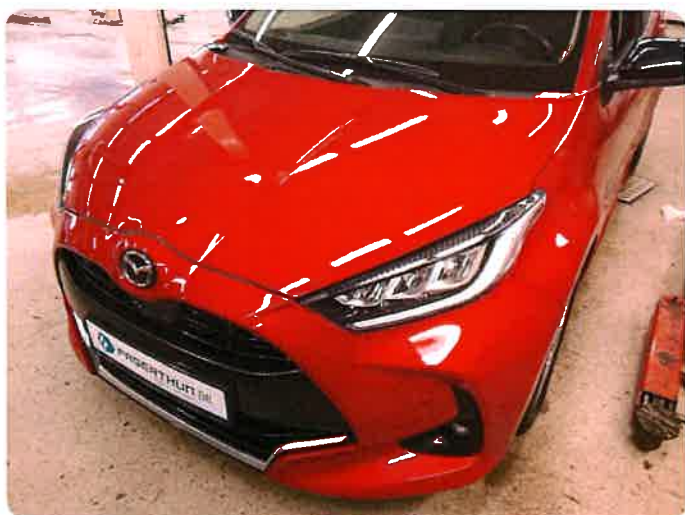
| PUNKT | BESKRIVELSE | PLASSERING | PÅKOST |
|---|---|---|---|
| 1.1 Lakk | Stensprut. | | |

1.1 Stensprut

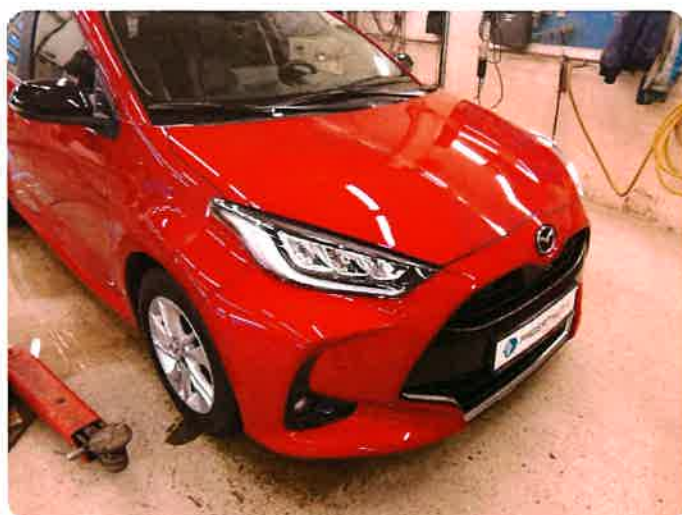
1.1 Stensprut

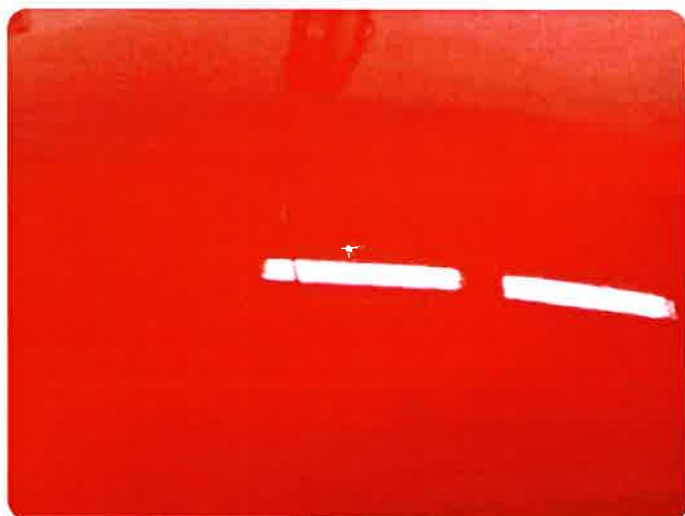
| PUNKT | BESKRIVELSE | PLASSERING | PÅKOST |
|---|---|---|---|
| 1.2 Tak | Steinsprut med rust. | | |

1.2 Steinsprut med rust

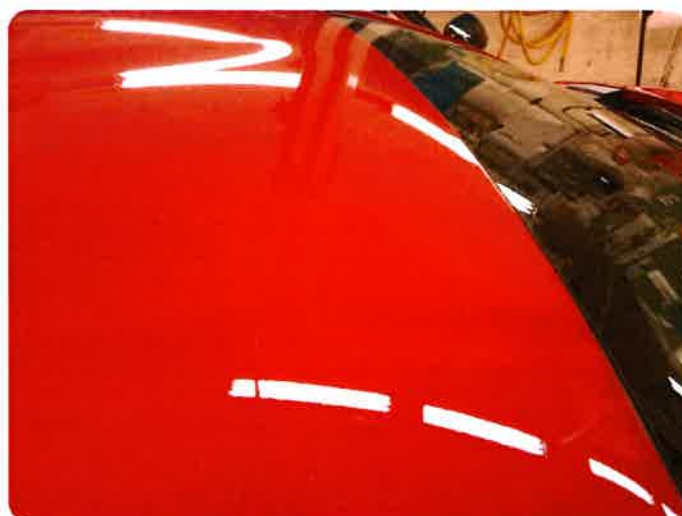
1.2 Steinsprut med rust

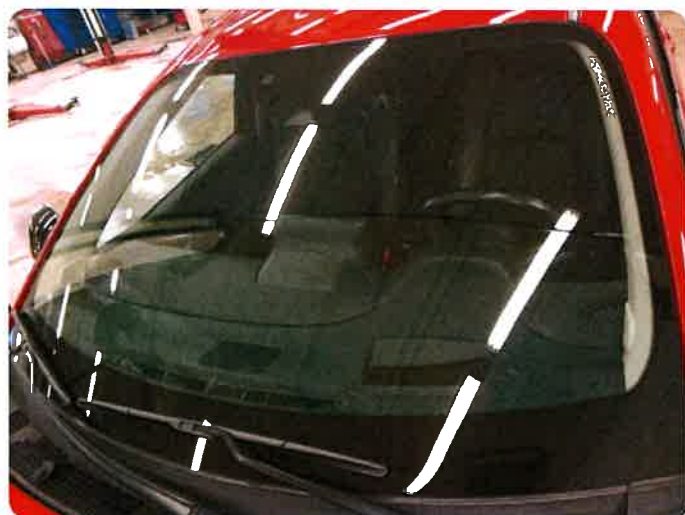
| PUNKT | BESKRIVELSE | PLASSERING | PÅKOST |
|---|---|---|---|
| 1.3 Frontvindu | Steinsprut. | | |

1.3 Steinsprut

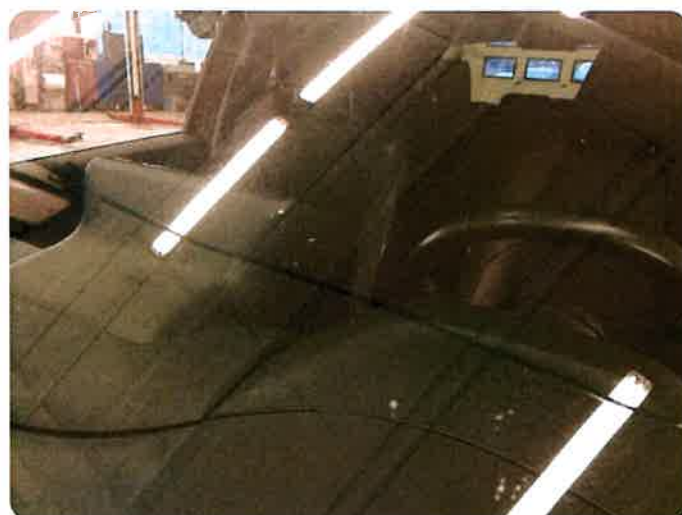
1.3 Steinsprut
