TOYOTA COROLLA FORHJULSDRIFT

TESTDATO: 27.11.2025

PD74698

CHASSISNR: SB1ZB3AE80E003085

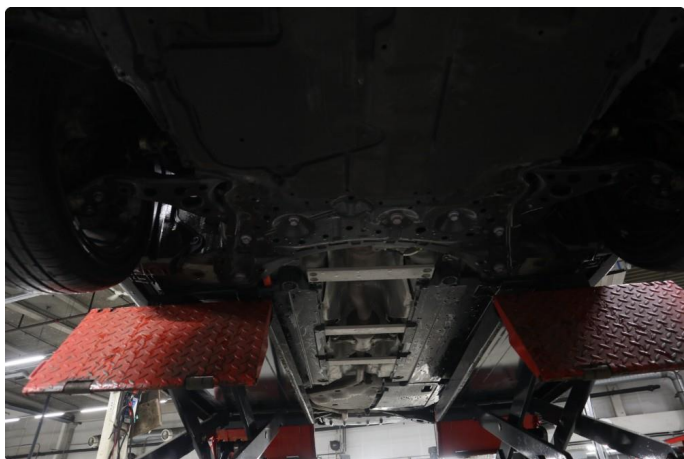
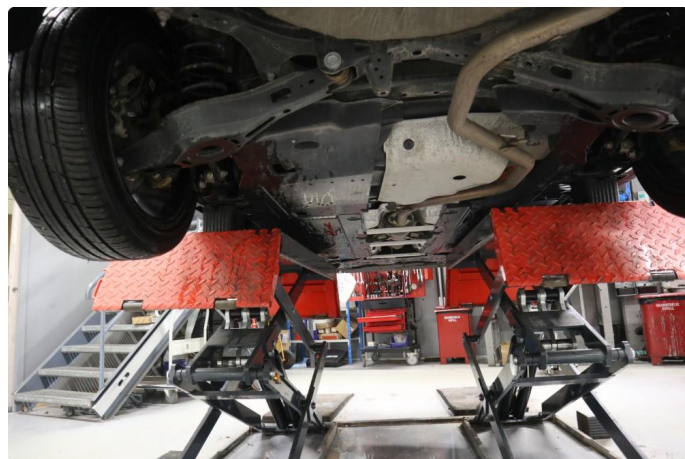
| Punkt | | Beskrivelse | Plassering |
|---|---|---|---|
| 1.1 | Antirustbehandling | mangler | |

1.1 Mangler

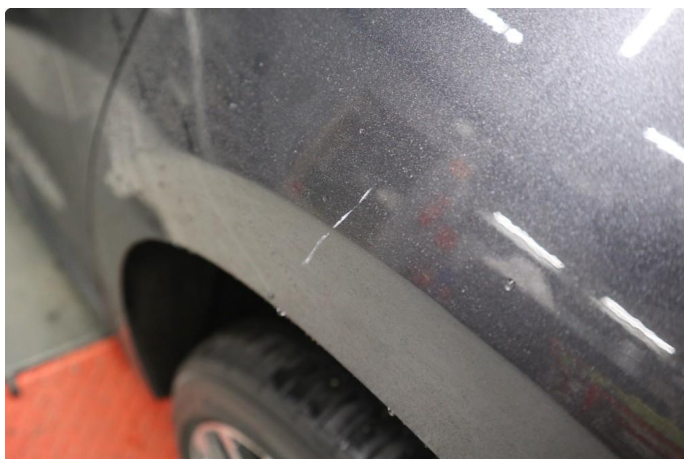
| Punkt | | Beskrivelse | Plassering |
|---|---|---|---|
| 1.2 | Skjermer | ripe(r) | |

1.2 Ripe(r)

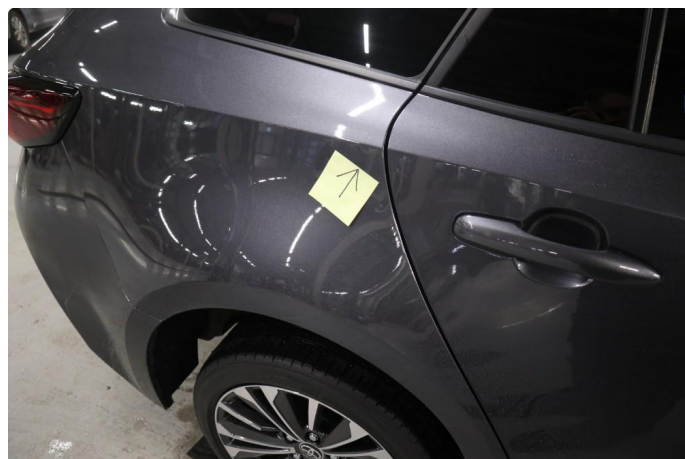
| Punkt | | Beskrivelse | Plassering |
|---|---|---|---|
| 1.3 | Skjermer | p-bulk | |

1.3 P-bulk

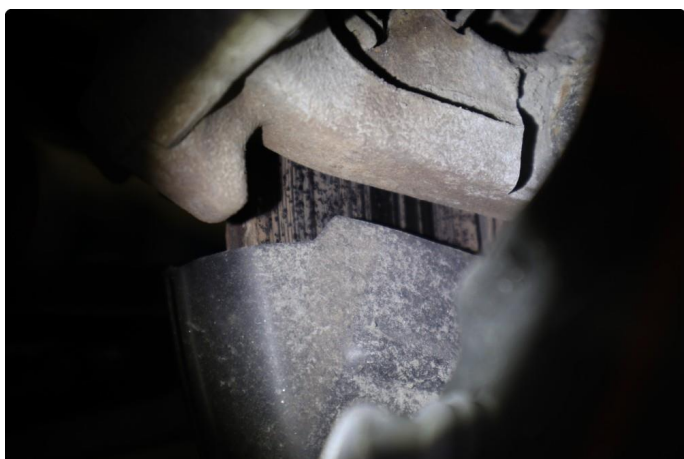
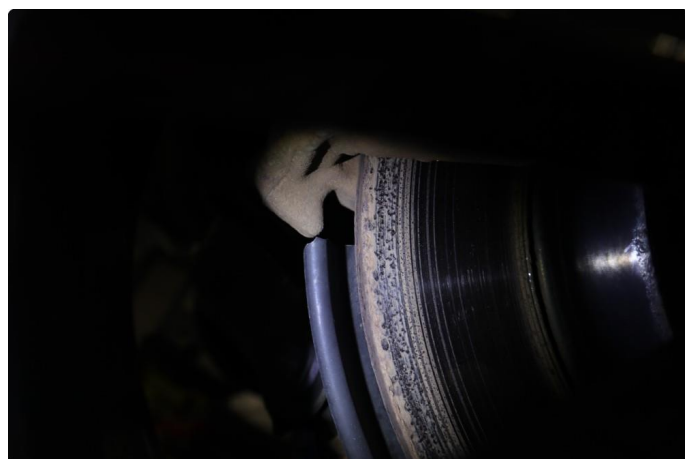
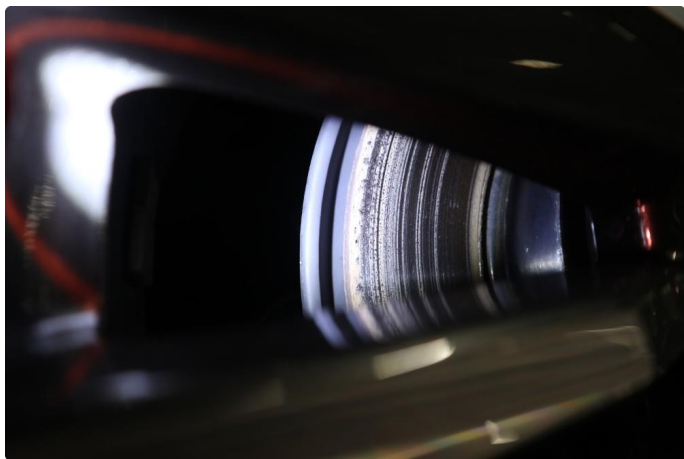
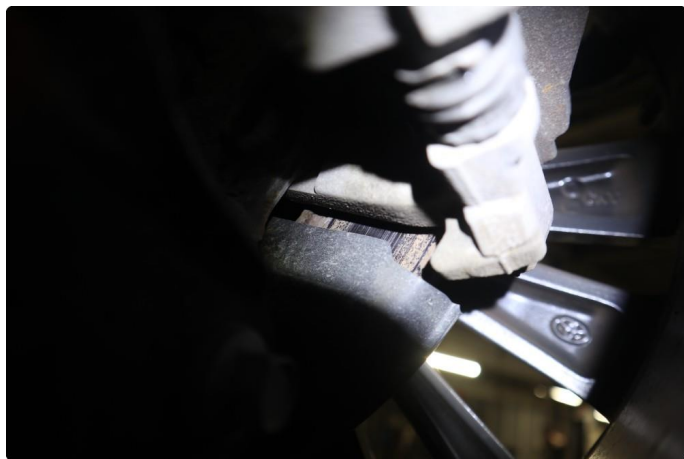
| Punkt | | Beskrivelse | Plassering |
|---|---|---|---|
| 2.1 | Skiver | rustbelegg skiver bak | |

2.1 Rustbelegg skiver bak
