**VOLKSWAGEN ID.3 BAKHJULSDRIFT**
**TESTDATO: 16.09.2025**
**KODE: 1810758**

**EC21124**

**85 060 KM**

NBF Tilstandsrapport er utarbeidet av Norges Bilbransjeforbund og Forbrukerrådet.

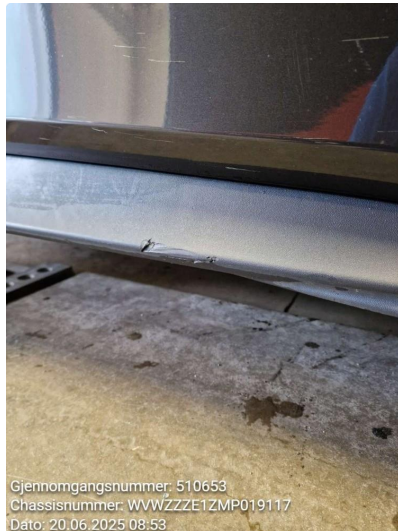
| Punkt | | Beskrivelse | Plassering |
|---|---|---|---|
| 1.1 | Under bil | skade | |

1.1 Skade

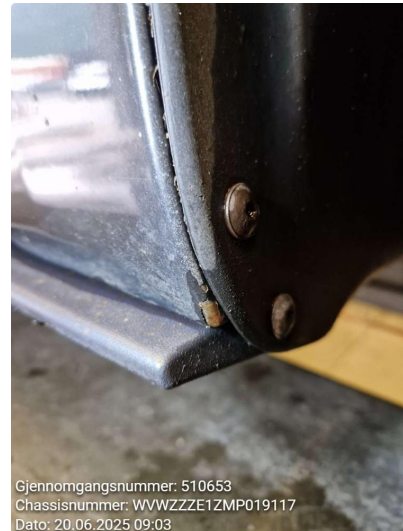
| Punkt | | Beskrivelse | Plassering |
|---|---|---|---|
| 1.2 | Skjermer | steinsprut | |

1.2 Steinsprut

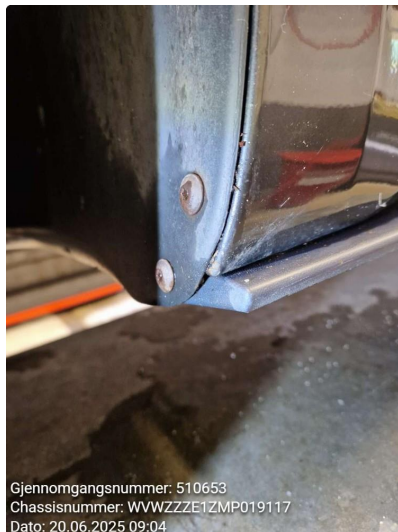
1.2 Steinsprut

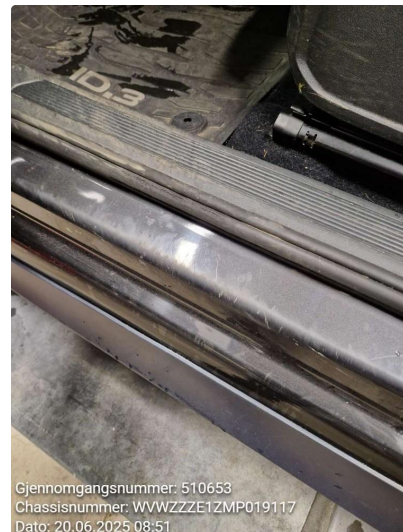
| Punkt | | Beskrivelse | Plassering |
|---|---|---|---|
| 1.3 | Terskler/innlastningssone | riper | |

1.3 Riper

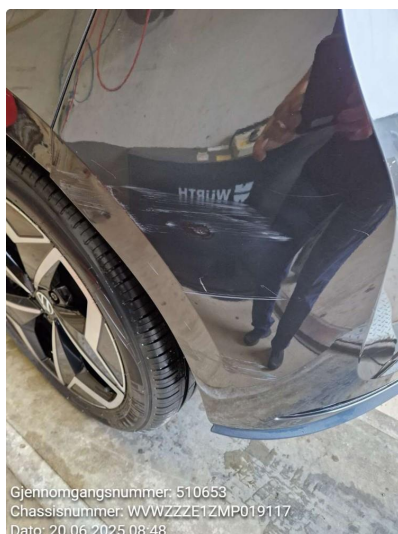
| Punkt | | Beskrivelse | Plassering |
|---|---|---|---|
| 1.4 | Støtfanger | skade | |

1.4 Skade

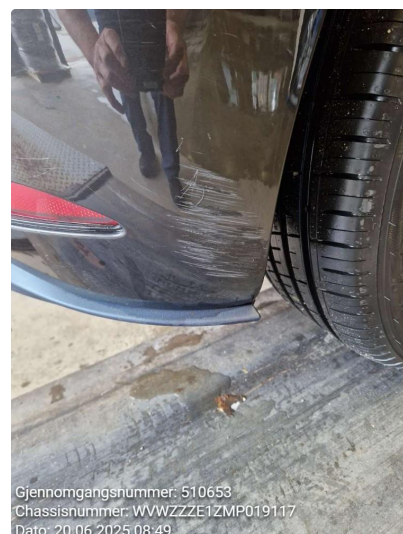
1.4 Skade

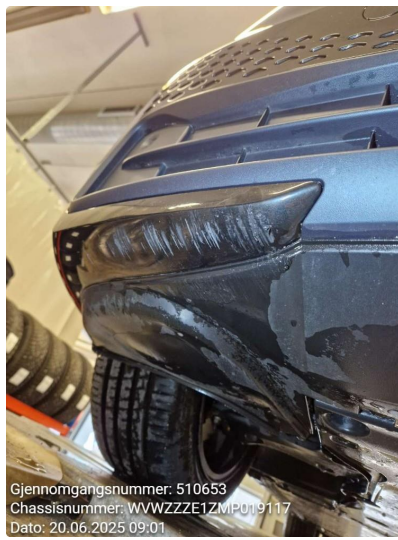
| Punkt | | Beskrivelse | Plassering |
|---|---|---|---|
| 1.5 | Støtfanger | skrubbskader underkant | |

## 1.5 Skrubbskader underkant
